Untersuchungsbericht

Aktenzeichen: 60uu2014-10/011-3323

Gefährliches Ereignis im Eisenbahnbetrieb

Ereignisart:	Sonstige Entgleisung
Datum:	29.10.2014
Zeit:	23:37 Uhr
Bahnhof:	Bf Hagen-Vorhalle
Gleis:	643
Kilometer:

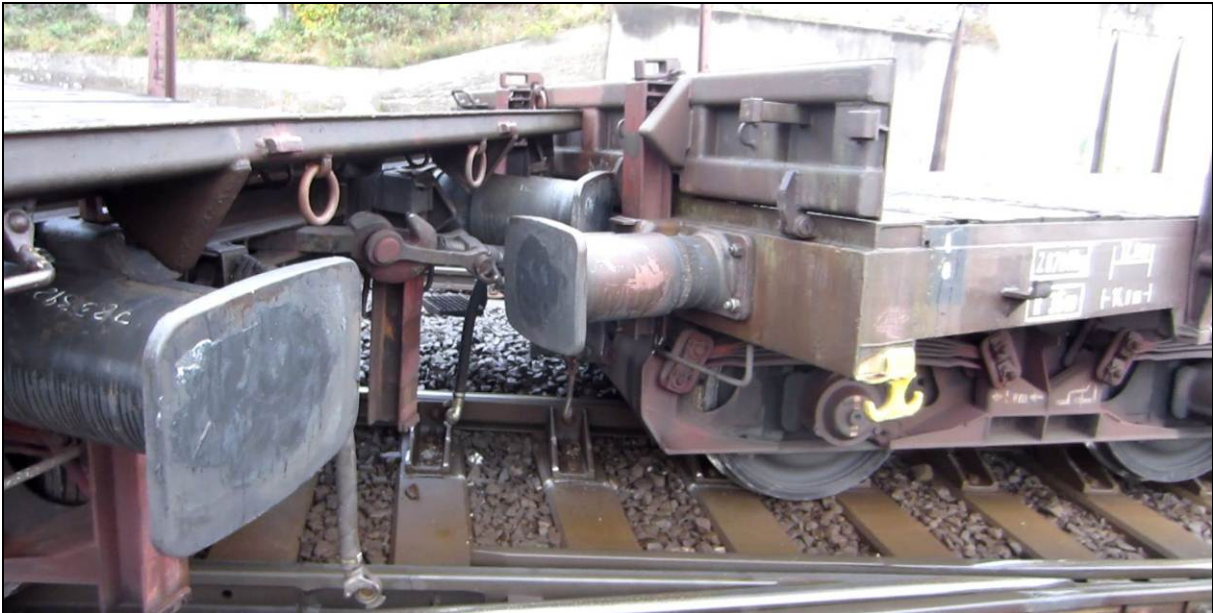
Abb.: 1 Wagen 31 80 3961 742-4 Rmms

Um ca. 23.37 Uhr erhielt der Güterzug EZ 52201, des EVU DB Schenker Rail AG, für die Fahrt von Bf Hagen-Vorhalle nach Bf Kreuztal, Ausfahrt aus Gleis 643. Der zuvor entgleiste Wagen 31 80 3961 742-4 befand sich an 11. Stelle des Zuges. Die weitere Zugentgleisung ereignete sich bei der Ausfahrt des Zuges im anschließenden Weichenbereich. Dabei entgleiste ein weiterer Wagen 31 80 3961 499-1 Rmms vollständig, drei Wagen 31 80 4725 391-5 Snps-x, 31 80 3962 532-8 Rmms, 31 80 4865 582-9 Samms überpufferten und wurden dabei beschädigt.

Primäre Ereignisursache für die Zugentgleisung von EZ 52201 war die Entgleisung des Wagens 3180 3961 742-4 bereits während der Zugbildung in der Richtungsgleisbremse für Gleis 643. Dies belegen Unfallspuren an der Gleisbremse und der Förderanlage. Nach der Entgleisung wurde der verunfallte Wagen durch die automatische Förderanlage an die bereits im Gleis 643 befindlichen Wagen beigedrückt. Dabei wurden weitere Gleiskontakte sowie Teile des Oberbaus beschädigt.
