Untersuchungsbericht

Aktenzeichen: 60uu2017-03/002-3323

Gefährliches Ereignis im Eisenbahnbetrieb

Ereignisart:	Personenunfall
Datum:	13.03.2017
Zeit:	09:51 Uhr
Bahnhof:	Meppen
Gleis:	1
Kilometer:	259,100

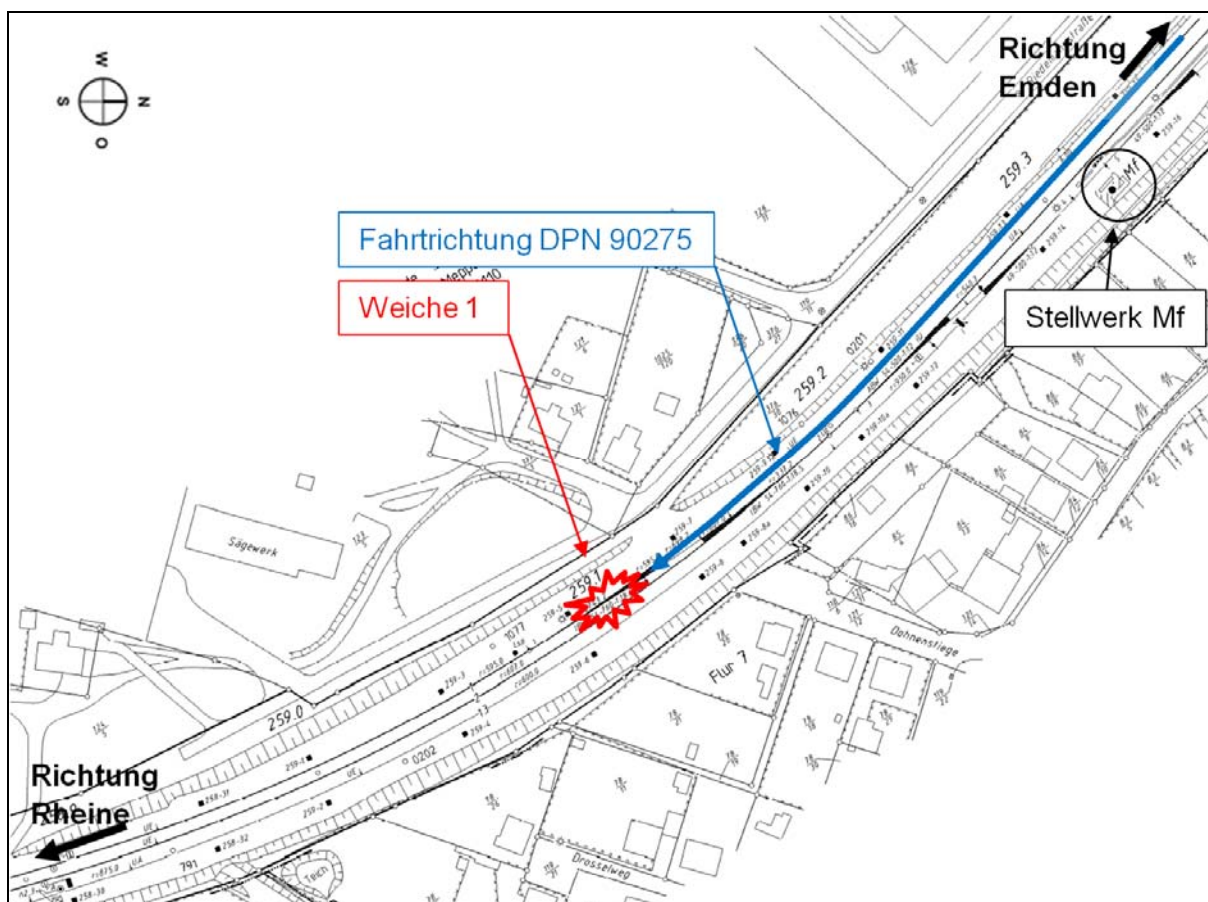
Gegen 09:49 Uhr fuhr der Zug nach Gleis 1 des Bf. Meppen ein und hielt am Bahnsteig. Etwa gegen 09:50 Uhr fuhr DPN 90275 wieder ab und beschleunigte auf die in diesem Bereich zulässige Höchstgeschwindigkeit von 100 km/h. Das Gleis beschreibt im Bereich der Ausfahrt aus dem Bahnhof Meppen einen leichten Rechtsbogen, welcher die Sichtweite auf den Fahrweg für den Tf einschränkt. Etwa in der Mitte des Gleisbogens liegt die Weiche 1, an welcher der Prins-Trupp arbeitete. Beim Durchfahren des Gleisbogens erkannte der Tf des DPN 90275 plötzlich die Mitarbeiter im Bereich der Weiche 1.

Trotz der eingeleiteten Schnellbremsung sowie der Abgabe des Achtungssignals Zp 1 durch den Triebfahrzeugführer, erfasste der Zug gegen 09:51 Uhr einen der drei Mitarbeiter des Prins-Trupps. Das für die Arbeiten eingesetzte Messgerät (MessReg CDM) wurde zerstört. Der Zug kam mit der Spitze ca. in km 258,870 (ca. 230 m hinter der Unfallstelle) zum Halten. Gegen 09:52:05 Uhr (GSM-R-Zeit) leitete der Tf nach dem Stillstand des Zuges einen Zugfunk-Notruf ein. In diesem teilte er dem Fdl mit, dass Arbeiter im Gleis waren und er diese vermutlich überfahren hat.
