# Untersuchungsbericht

Aktenzeichen: 60uu2012-12/002-3323

## **Gefährliches Ereignis im Eisenbahnbetrieb**

Ereignisart:	Zugentgleisung
Datum:	01.12.2012
Zeit:	02:31 Uhr
Bahnhof:	Hannover Hbf
Gleis:	43
Kilometer:	ca. 1,500

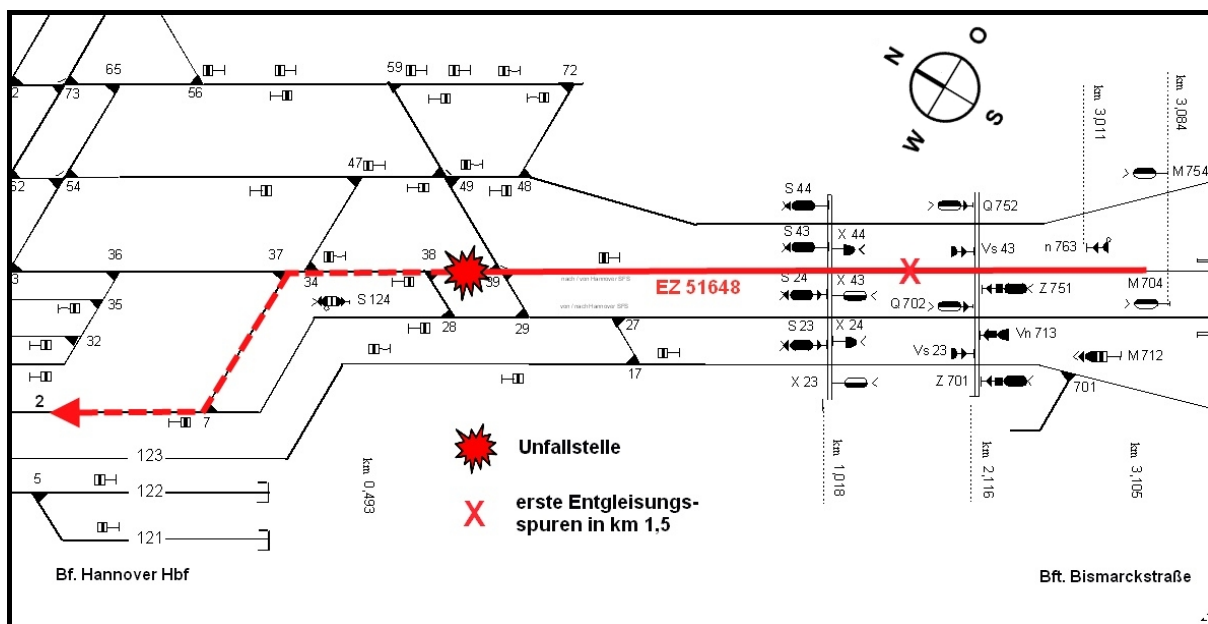
Abb. 2: Lageplan Quelle: DB Netz AG durch EUB ergänzt

Am 01.12.2012 befuhr der Güterzug EZ 51648 der DB Schenker Rail AG auf der Fahrt von Nürnberg Rbf nach Seelze Rbf den Streckenabschnitt Hannover-Wülfel – Hannover Hbf der Strecke 1733. Nach Einfahrt in den Bahnhof Hannover Hbf hielt der Zug zwischen den Bahnhofsteilen Bismarckstraße und dem Personenbahnhof betriebsbedingt vor dem Halt zeigenden Zwischensignal (Zsig) S43 an. Nachdem dieses Signal auf Fahrt gestellt wurde setzte der Zug, nach einer Standzeit von 52 Sekunden, die Fahrt fort. Während der anschließenden Weiterfahrt nach Gleis 2 entgleiste bei einer Geschwindigkeit von ca. 20 km/h die erste Achse am vorderen Drehgestell des an 21. Stelle laufenden Wagens, Uacs - Nr. 3380 9324 326-3, in Fahrtrichtung nach rechts. Die Entgleisungsstelle befand sich ca. in km 1,500 und somit ca. 500 Meter vor dem Zsig S43. Im weiteren Verlauf der Fahrt lief der entgleiste Wagen ca. 900 Meter rechts neben dem Gleis her. Beim Befahren der Kreuzungsweiche 39 a/b stellte sich der Wagen dann quer zur Fahrtrichtung. Daraufhin entgleisten die nachfolgenden Wagen 22 und 23 ebenfalls. Der 22. Wagen kippte dabei nach links auf die Seite. Bei einer Geschwindigkeit von ca. 32 km/h kam es zwischen den Wagen 20 und 21 zur Zugtrennung mit anschließender Zwangsbremmung, woraufhin der EZ 51648 nach einem Bremsweg von ca. 30 Meter anhielt.

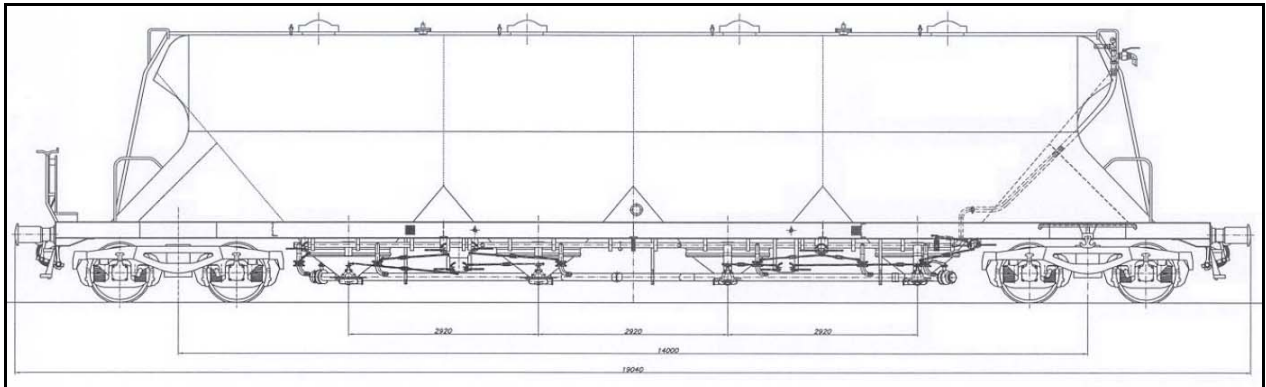
Abb. 5: Zeichnung Uacs-Wagen

Bei dem Verursacherfahrzeug handelte es sich um einen vierachsigen Drehgestellwagen der Sonderbauform mit der Gattungsbezeichnung Uacs. Das als Behälter- / Staubwagen verwendete Fahrzeug war mit der Wagennummer 33 80 9324 326 - 3 bezeichnet. Fahrzeughalter war die Ermewa SA. Der Wagen war mit Staub beladen und hatte ein Gewicht von 79 t.
