Untersuchungsbericht

Aktenzeichen: 60uu2015-10/006-3323

Gefährliches Ereignis im Eisenbahnbetrieb

Ereignisart:	Zugentgleisung
Datum:	09.10.2015
Zeit:	12:10 Uhr
Benachbarte Betriebsstellen:	Offenburg - Gengenbach
Streckennummer:	4250
Kilometer:	8,550

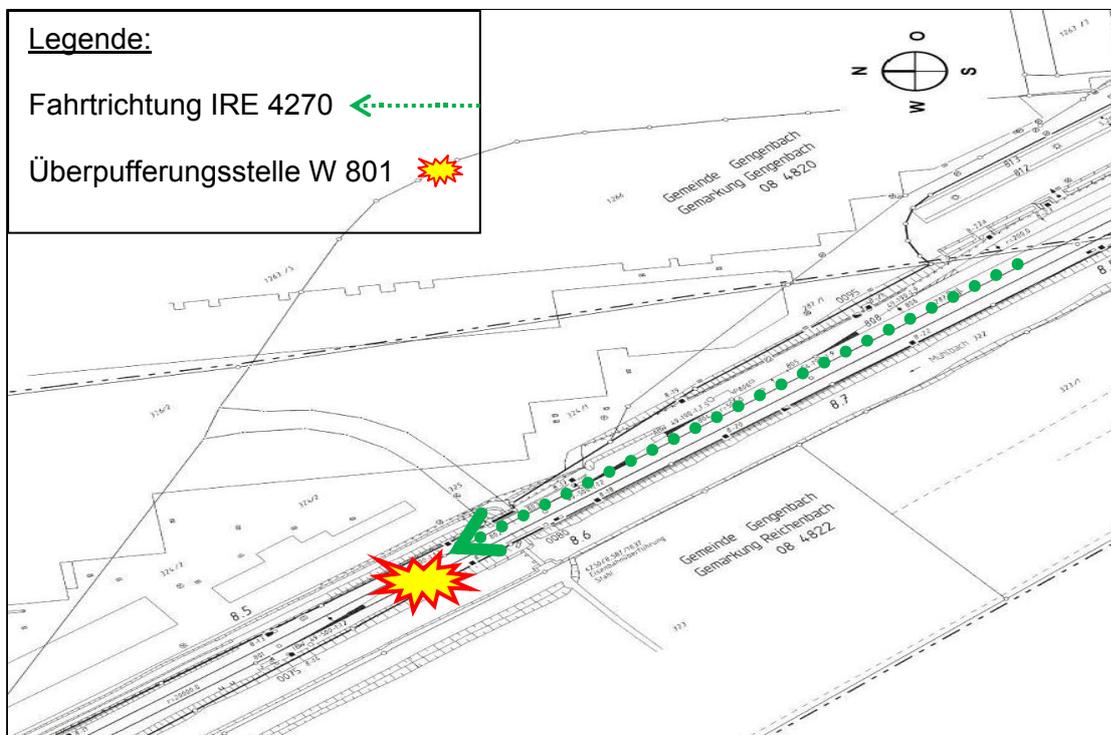
Abb. 3: Lageplan

Am 09.10.2015 sollte der IRE 4270 planmäßig von Konstanz nach Karlsruhe fahren. Da der vorherige Zug der SWEG noch Reisende am Bahnsteig Gengenbach zurücklassen musste, wurde der Tf des IRE 4270 fernmündlich gebeten, diese Reisenden am Bahnsteig Gengenbach mit einem außerplanmäßigen Halt aufzunehmen und weiter zu transportieren. Gemäß EFR-Auswertung hielt der Tf im Bf Gengenbach mit einem außerplanmäßigen Halt von 12:14:54 Uhr bis 12:17:09 Uhr. Er setzte seine Fahrt nach Aufnahme der Reisenden fort. Der Tf fuhr an, befreite sich aus der Geschwindigkeitsüberwachung und beschleunigte den IRE 4270 konstant auf eine Geschwindigkeit von ca. 130 km/h. Bei seiner Fahrt missachtete der Tf das für den Zug IRE 4270 gültige Hauptsignal (Ausfahrtsignal P801) in km 8,924 in Verbindung mit dem in km 8,619 alleinstehenden Signal Zs 6. Er durchfährt die Weichenverbindungen W802/W801 mit einer registrierten Geschwindigkeit von ca. 118 km/h. Die zulässige Geschwindigkeit in den Weichenverbindungen W802/W801 im Gleiswechselbetrieb beträgt gemäß VZG 60 km/h. Bei der Durchfahrt der Weichenverbindung W 802/W801 überpufferte der zweite Wagen des IRE 4270 und kommt ca. in km 7,800 durch eine eingeleitete Schnellbremsung des Tf zum Halten.

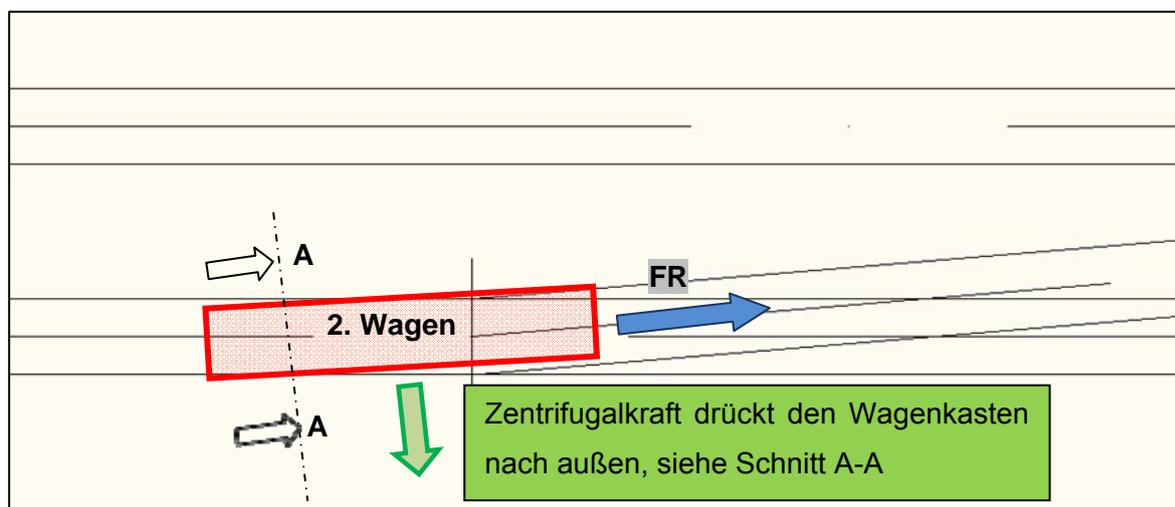
Bild 2: Draufsicht der schematischen Fahrt durch Weiche 802

Die Untersuchung vor Ort ergab, dass auf den Schienenköpfen, Kleineisenteilen sowie auf den Schwellen und an den Wagenrädern keinerlei Entgleisungsspuren vorgefunden wurden. Durch die plötzliche Änderung der Seitenbeschleunigung, auch „Ruck“ genannt, wurde der Wagenkasten hin und her geschleudert. Als Ergebnis des zweiten Rucks landete dabei der rechte Puffer des zweiten Wagens auf dem Puffer des zuvor laufenden Steuerwagens (s. Abb 2). Nach Auskunft der DB-Werkstatt Freiburg kann der Wagenkasten bis 50 cm angehoben werden, ehe das Drehgestell der Hebung folgt. Durch den Ruck in der Weichenverbindung W802 wurde der Wagenkasten derart angeregt, dass der Puffer des Wagens (Wg-Nr.: 508086-81053-0) bei der darauf folgenden unvermittelten Seitenbeschleunigung der Weiche 801 direkt auf dem Puffer des davor laufenden Wagens (Wg-Nr. 508036-81037-4) aufsetzte.
