Untersuchungsbericht

Aktenzeichen: 60uu2012-12/108-3323

Gefährliches Ereignis im Eisenbahnbetrieb

Ereignisart:	Zugentgleisung
Datum:	13.12.2012
Zeit:	12:30 Uhr
Bahnhof:	Löhne (Westf)
Gleis:	8
Kilometer:	85,300

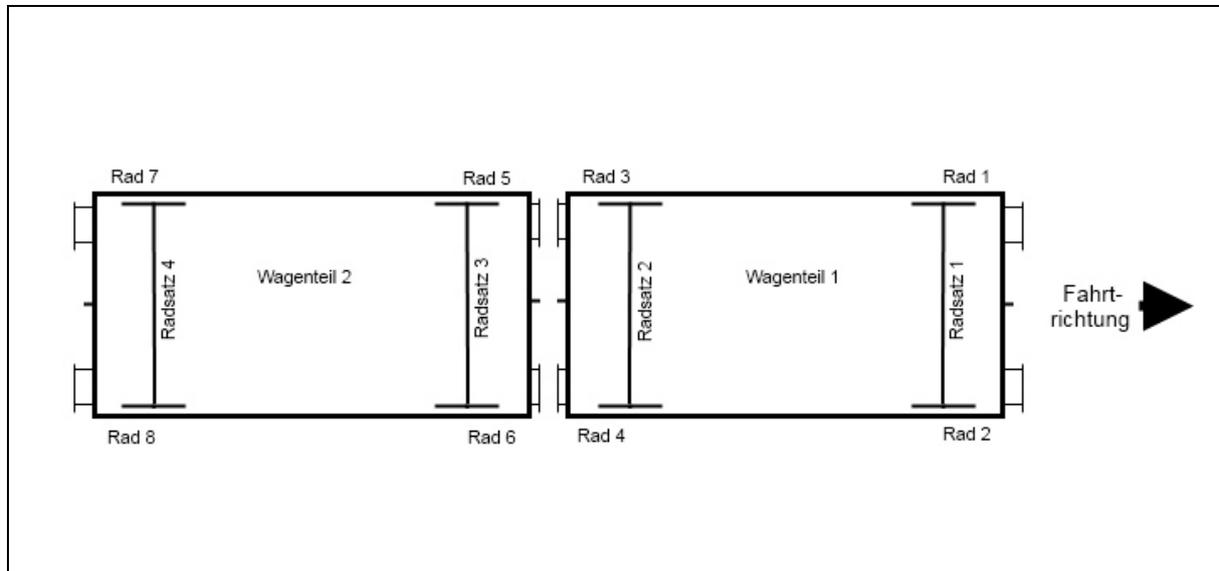
Abb. 23: Systemskizze Laaers-Autotransportwagen

Die Überfahrbleche zwischen Wagenteil 1 und 2 waren im Bereich der Kurzkupplung verbogen. Der Wagenboden der unteren Fahrzeugebene am Wagenteil 1 war im Bereich des Radsatzes 2 aufgrund der darunter schleifenden Räder nach oben ausgebeult bzw. geschlitzt. Am hinteren linken Puffer und an der Innenseite des rechten Puffers wurden Spuren von Überpufferung festgestellt. Bei Wagenteil 2 war die hintere Zughakenspindel abgerissen und am vorderen linken Puffer Spuren von Überpufferung erkennbar. Die Luftleitung war aus dem Luftbehälter herausgerissen.
