# Untersuchungsbericht

Aktenzeichen: 60uu2013-02/075-3323

## **Gefährliches Ereignis im Eisenbahnbetrieb**

Ereignisart:	Zugentgleisung
Datum:	14.02.2013
Zeit:	12:29 Uhr
Benachbarte Betriebsstellen:	Vahr(Abzw) – Bremen Hbf
Streckennummer:	1401
Kilometer:	2,55

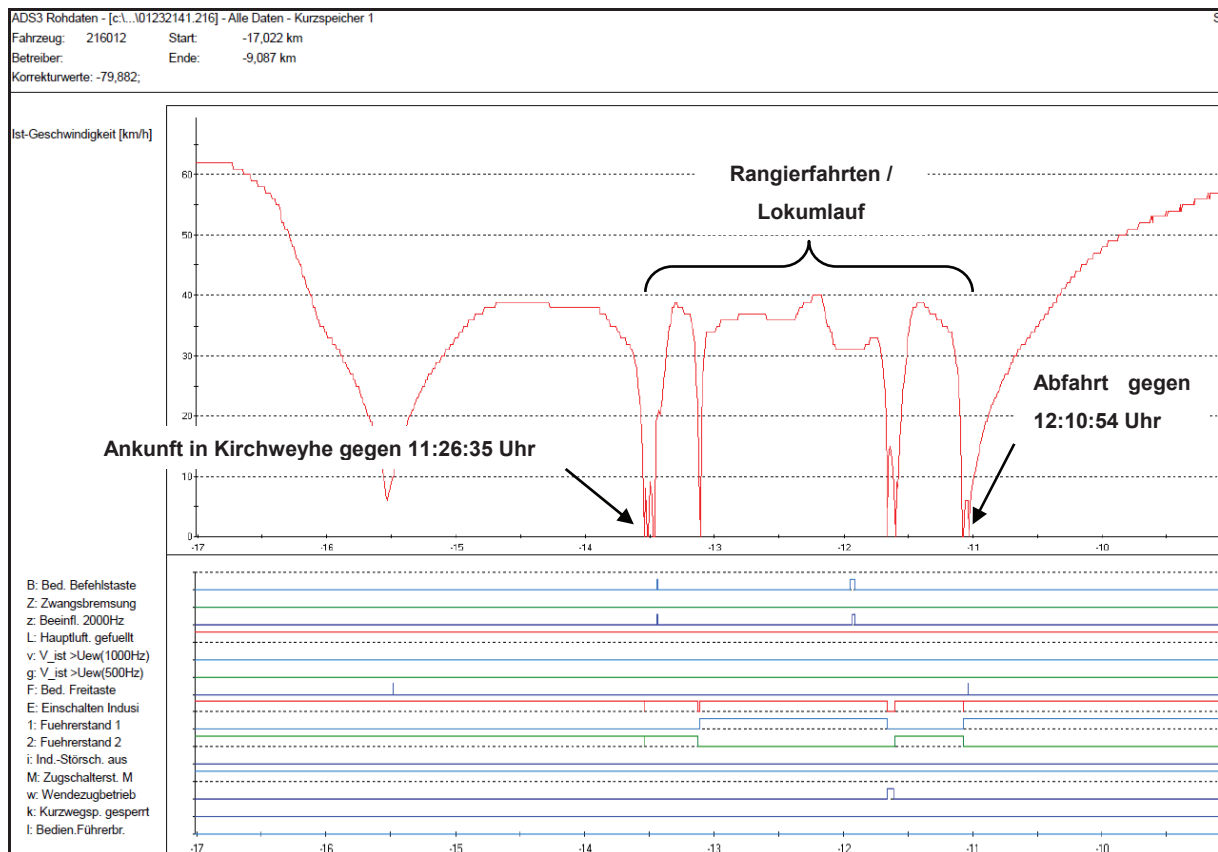
Abb. 16: EFR-Grafik Lokumfahrt Bf Kirchweyhe

Um 11:26:35 Uhr kam der Zug im Bf Kirchweyhe zum Stillstand. Im Anschluss, um 11:30:51 Uhr, wird das wieder in Bewegung setzen des Tfz zum Umfahren des Zuges auf der DSK registriert. Die gemäß Ril. 408 -Züge fahren und Rangieren- maximal zulässige Rangiergeschwindigkeit von  $v_{\max}$  25 km/h wurde dabei wiederholt um bis zu 15 km/h überschritten (11:42:47 Uhr und ca. 11:46 Uhr). Um 11:46:30 Uhr wird der Stillstand des Tfz vom aktiven Führerstand „2“ aus verzeichnet.

Um 11:47:05 Uhr wird der Führerstand „1“ als aktiv registriert. Daraufhin wird von diesem Führerstand um 11:53:55 Uhr das in Bewegung setzten des Zugverbandes auf der DSK verzeichnet.

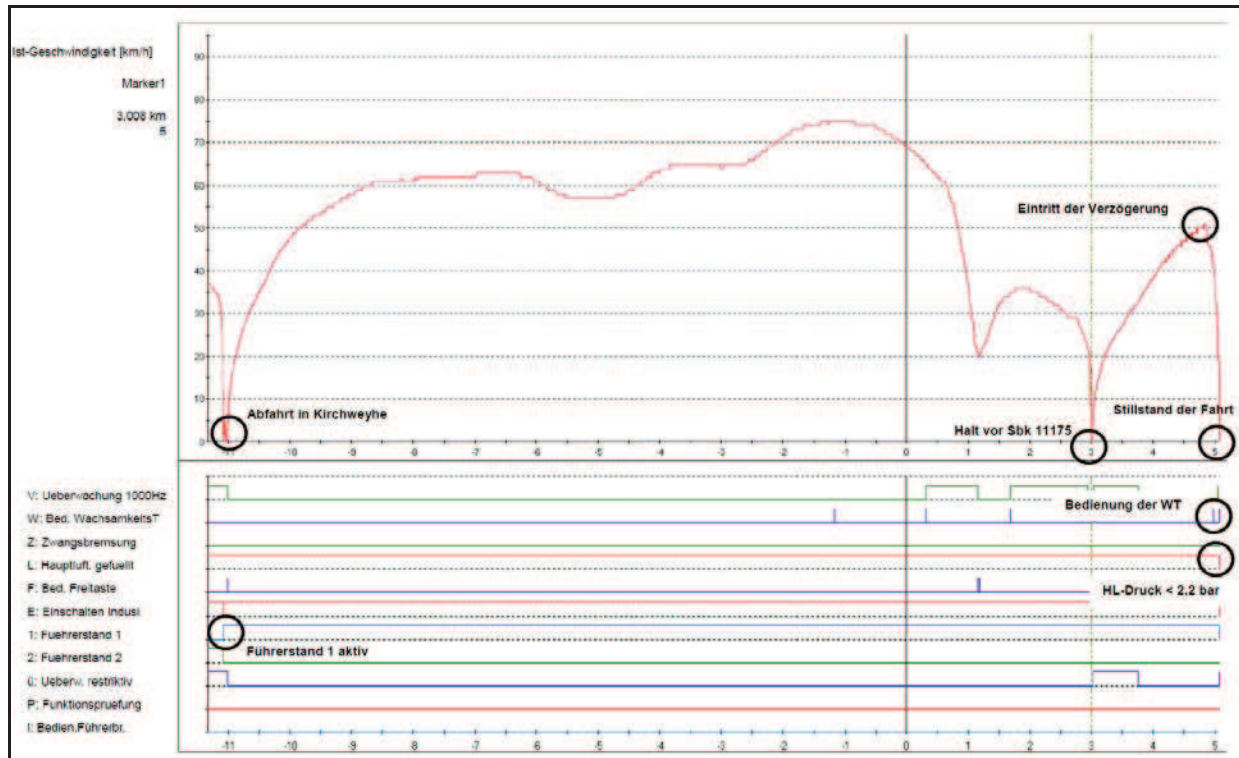
Abb. 17: EFR-Grafik Zugfahrt

Um 12:33:05 Uhr bei etwa 24 km/h passiert die Zugfahrt das Zsig ZR 44 und kommt fünf Sekunden später, etwa 10 Meter hinter dem Signal zum Halten. Das Entleeren der Hauptluftleitung (HL) infolge der Zugtrennung (HL-Druck < 2,2 bar) ist aus den Fahrdaten erst 36 Sekunden nach Stillstand des Zuges um 12:33:46 DSK-Zeit verzeichnet. Dies deutet darauf hin, dass der Tf das Nachspeisen der HL erst nach Stillstand des Zuges unterbunden hat. Warum

der Tf die Zwangsbremse entgegen seiner Stellungnahme nicht unterstützt hat, konnte nicht ermittelt werden (siehe Abschnitt 4.4.6). Zu einer wesentlichen Bremswegverlängerung hat es aufgrund der gegebenen Umstände wohl kaum geführt, da die volle Bremskraft bereits ab einem HL-Druck < 3,5 bar zur Verfügung steht. Dieser Wert wird jedoch in der EFR nicht registriert.
