## **ENTGLEISUNG DES ZUGES 44852**

**am 20. Dezember 2008**

**Österreichische Bundesbahnen  
Strecke 10102  
zwischen Seekirchen am Wallersee  
und Hallwang-Elixhausen**

**BUNDESANSTALT FÜR VERKEHR  
Unfalluntersuchungsstelle des Bundes  
Fachbereich Schiene  
Untersuchungsbericht**

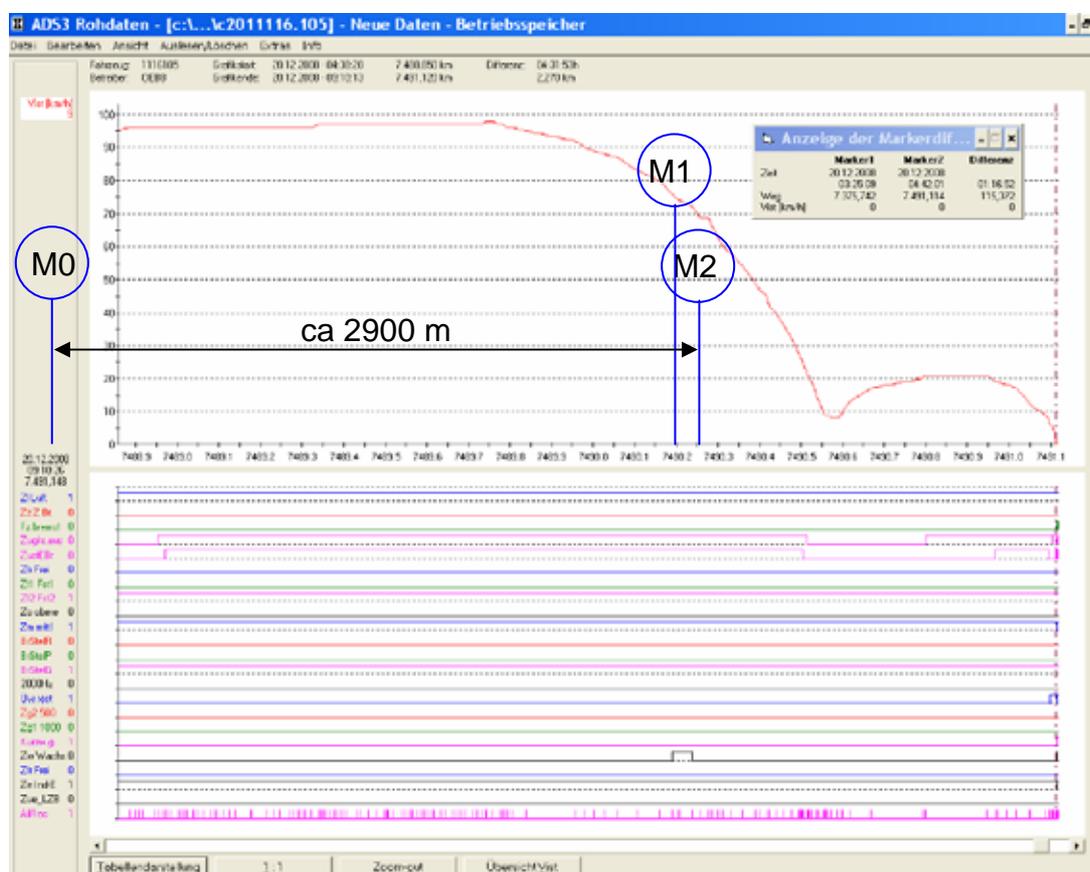
Abbildung 17 Auswertung der Registriereinrichtung des Tfz

Die Aufzeichnung der Registriereinrichtung des Zug-Tfz von Z 44852 (1116.105-61) wurde nach dem Ereignis gesichert, durch die ÖBB Traktion GmbH ausgewertet und die Auswertung der UUB zur Verfügung gestellt. Von der UUB wurden bestimmte Ereignisse markiert (M0 bis M5).

- M0 km 300,535 HOA „Seekirchen
- M1 km 303,381 EVS „a“ Bf Hallwang-Elixhausen
- M2 km 303,440 Gebrochener Achsstummel mit Achslager
- M3 km 303,612 Erste Entgleisungsspuren
- M4 km 304,140 Stillstand entgleister Wagen
- M5 km 304,280 Stillstand Tfz

4. Im Punkt 12.5 wird gemäß der Abbildung 17 ein Abstand zwischen den Messpunkten „M0“ und „M2“ von 900m dokumentiert, gemäß der in der Legende angeführten Kilometerangaben beträgt dieser Abstand ca. 2900m. Dies wäre ggf. richtig zu stellen.

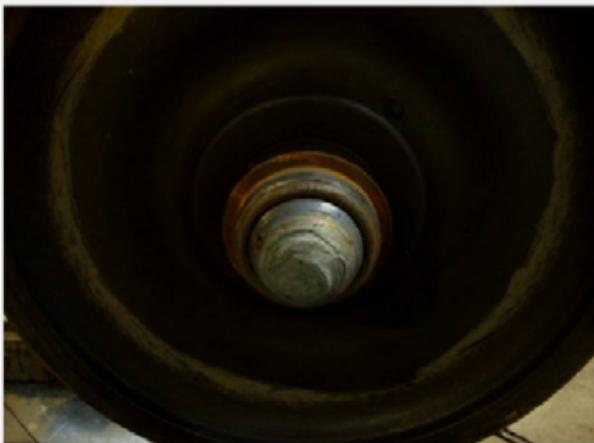
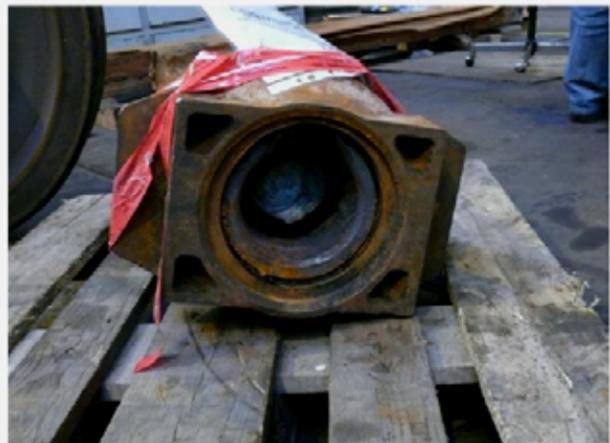
Anlieferungszustand:

1. Die Sicherung der Nutmutter war fest. Die Nutmutter befand sich nicht in ihrer ursprünglichen Lage und war bereits ca. 10mm nach außen verschoben. Die Nutmutter selbst konnte inklusive der Sicherung von Hand vom im Lager verbliebenen restlichen Lagersitzstummel abgenommen werden. Das Gewinde an der Nutmutter war augenscheinlich nicht beschädigt,

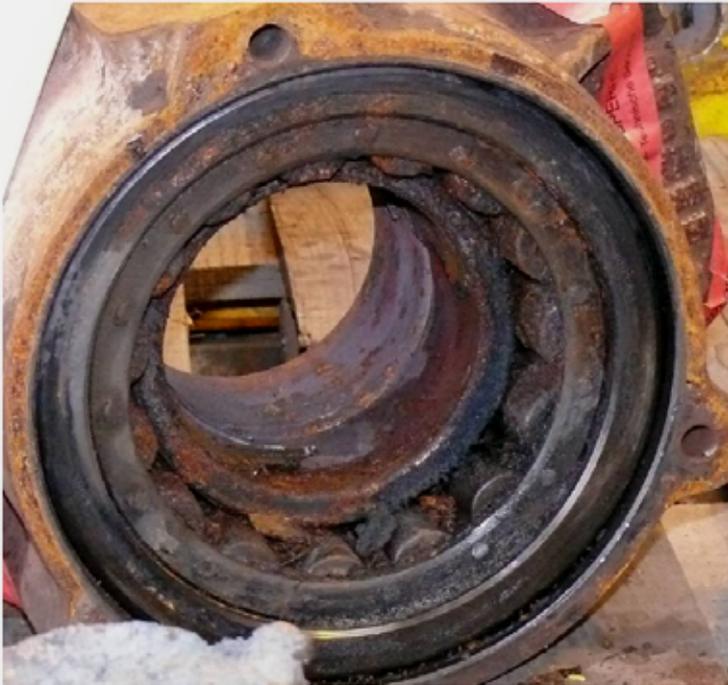
Außeres Lager:

Bei der Untersuchung des Radsatzes und des Radlagers wurde festgestellt, dass es sich um einen Schaden des äußeren Achslagers handelte.

Diese Spuren lassen darauf schließen dass dieses Lager bereits blockierte bevor es zum Bruch des Achsstummels kam.

- Die Radsatzlager sind mit einem vernieteten Messingkäfig ausgestattet. Alle Niete, sowohl am inneren als auch am äußeren Lager waren vorhanden. Es wurde festgestellt, dass die beiden Innenringe in den Lagern nach innen versetzt waren

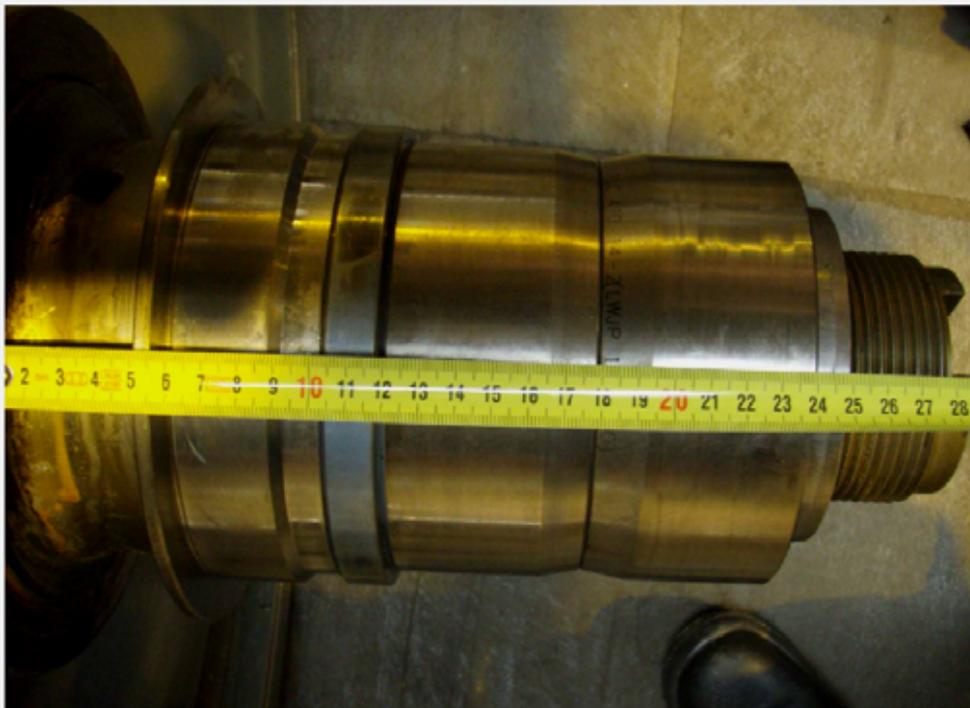
8. Abbildung von einem baugleichen Radsatz. Die Trennung im Vergleich zum schadhaften Radsatz bei 150mm vom Notschenkel entfernt ist zirka zentrisch am inneren Innenring .

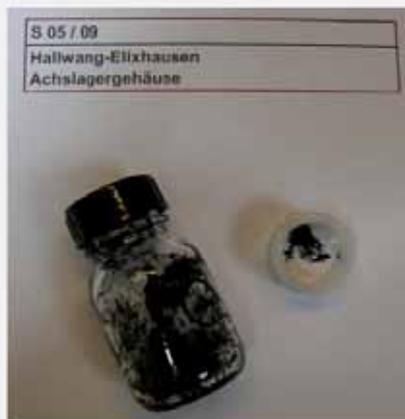
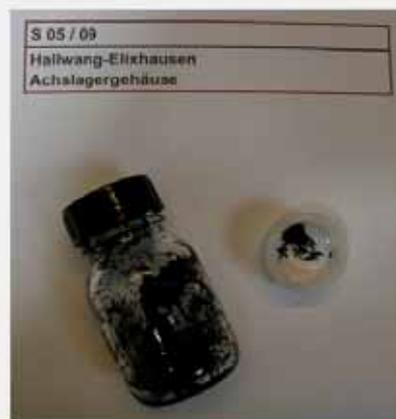
Interne Probenbezeichnung	Externe Probenbezeichnung
S 05 / 09	Achslagergehäuse
S 06 / 09	Achslagerdeckel

Bei den beiden Proben handelt es sich um Schmierfett. es sollte untersucht werden, ob in diesen beiden Proben

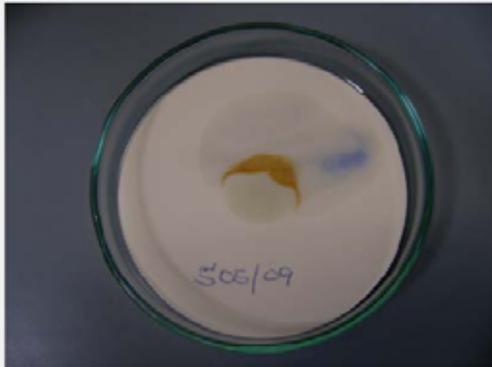
Abb. 4:  
Kupfernachweis in S 05 / 09 (Achslagergehäuse)

Kupfer konnte nicht nachgewiesen werden.

Im *rechten* Teil der Abbildung ist der für Kupfer charakteristische Kupfer-tetrammin-Komplex (blaue Farbe) zu erkennen. Im *unteren* Teil ist die Umsetzung der Probelösung mit konzentriertem Ammoniak dokumentiert. Eine Blaufärbung ist nicht erkennbar. Die braune Färbung rührt von Eisen(III)hydroxid her.

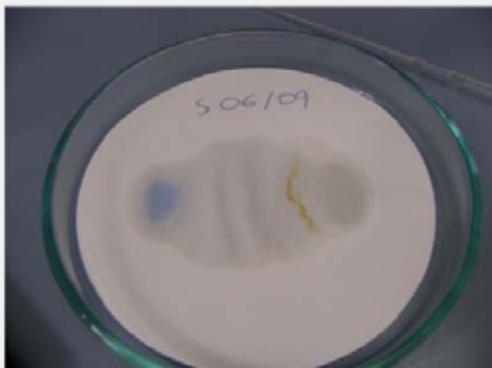
Abb. 5:  
Kupfernachweis in S 06 / 09 (Achslagerdeckel)

Kupfer konnte nicht nachgewiesen werden.

Im *linken* Teil der Abbildung ist der für Kupfer charakteristische Kupfer-tetrammin-Komplex (blaue Farbe) zu erkennen. Im *rechten* Teil ist die Umsetzung der Probelösung mit konzentriertem Ammoniak dokumentiert. Eine Blaufärbung ist nicht erkennbar. Die braune Färbung rührt von Eisen(III)hydroxid her.
