Untersuchungsbericht

Aktenzeichen: 60uu2015-04/003-3323

Gefährliches Ereignis im Eisenbahnbetrieb

Ereignisart:	Zugentgleisung
Datum:	07.04.2015
Zeit:	11:23 Uhr
Bahnhof:	Eschhofen
Streckennummer:	3610
Kilometer:	66,2

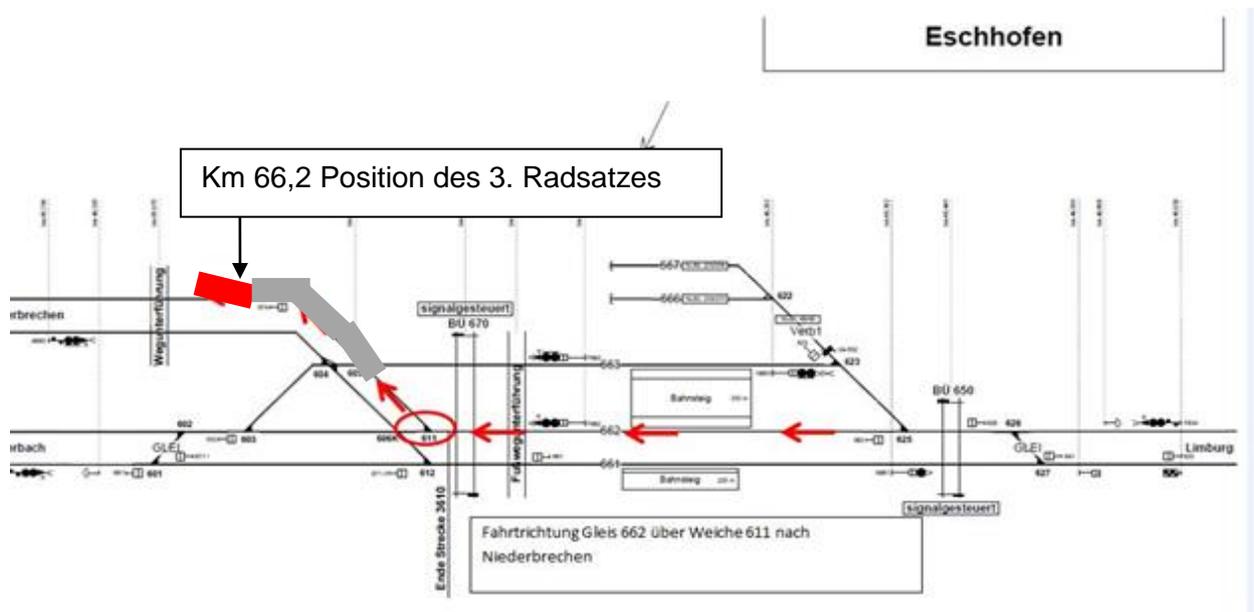
Abb. 2: Lageplan

Entgleisungsspuren auf der Strecke von Frankfurt – Limburg konnten nicht vorgefunden werden. Die Unfallspuren lassen keine genaue Stelle zwischen Limburg und Eschhofen erkennen, an dem die Radsatzwelle gebrochen ist. Von der ersten Weiche an, nach Abfahrt der RB 15423 im Bf Limburg sind Anschlag- und Entgleisungsspuren zu erkennen. Vor Ort konnte der Radsatzwellenbruch optisch nicht festgestellt werden. Die folgende Abbildung zeigt als Beispiel hierfür, Anschlagsspuren am Radlenker der Ausfahrweiche 611 im Bf Eschhofen.
