Untersuchungsbericht

Aktenzeichen: 60uu2012-07/202-3323

Gefährliches Ereignis im Eisenbahnbetrieb

Ereignisart:	Zugkollision
Datum:	26.07.2012
Zeit:	20:20 Uhr
Bahnhof:	Hosena
Gleis:	4
Kilometer:	88,650

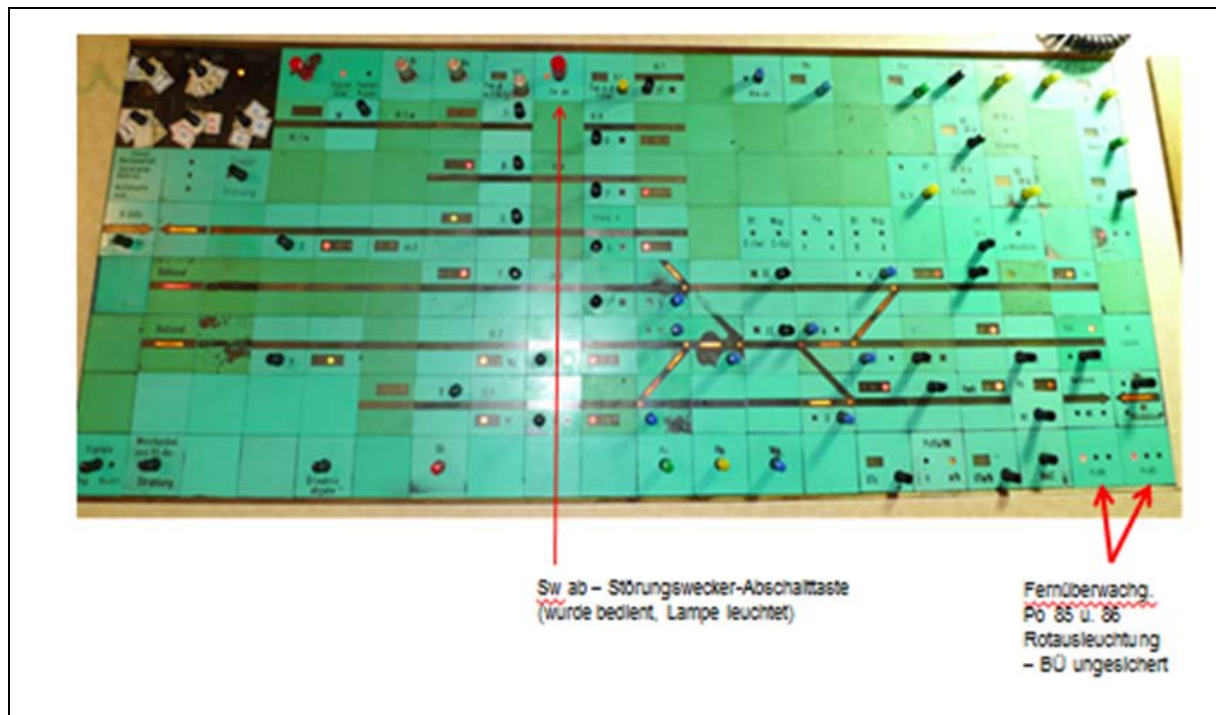
Abb. 4: GS II Fahrdienstleiter

Die Bedienungs – und Handlungsabläufe waren auf dem Befehlsstellwerk B1 noch nachvollziehbar vorhanden. Für die Bahnübergangsposten 85 und 86 wurde bereits die Grundstellung durchgeführt.

Die Bahnübergangsposten 85 und 86 sind technisch mit Halbschranken der Bauart Hs/ HI 64 b-Hp- gesichert und haben eine Schrankenabhängigkeit zum Einfahrtsignal A. Das bedeutet, dass mit der Einstellung der Fahrstraße die Halbschranken geschlossen werden und erst dann kann das Einfahrtsignal auf Fahrt gestellt werden. Für die Bahnübergänge an den Posten 85 und 86 war auf dem Pult (Bauform Gs II DR) beim Fahrdienstleiter B1 nach dem Ereignis ein rotes Blinklicht. Demzufolge waren beide BÜs ungesichert und fehlerhaft. Dadurch dass keine Einschaltung der Bahnübergänge erfolgte, aber die Ausschaltung durch den 49325 betätigt wurde, kam es in der Relaischaltung über deren Kontaktsteuerung zur Ausschaltung mehrerer Relais. So wurde der Abfall des Fehlermelders bewirkt und die Fehlermeldung durch das rote Blinklicht in der Fernüberwachung der Bahnübergangsposten angezeigt. Die Anzeige bestätigte, dass es keine signalisierte Einfahrt am Einfahrtsignal A gegeben hat.

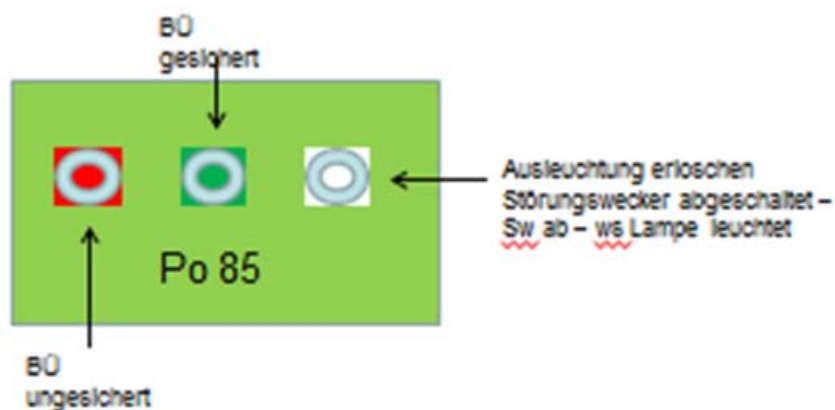
Abb. 5: Gleisbildelement Fernüberwachung aus dem GS II Fahrdienstleiter

Entsprechend der technischen Abhängigkeiten im Stellwerk B1 schlossen sich die Fahrstraßen der Züge 92505 und 49325 aus. Somit war das Einstellen der Fahrstraße Einfahrsignal A nach Gleis 4 nicht möglich, da die Fahrstraße Einfahrsignal Y für den DGS 92505 nach Gleis 1w noch eingestellt war. Die Auswertung der Fahrtverlaufsaufzeichnung (Pkt.4.6.1.1) zeigt, dass am Einfahrsignal A eine 2000 Hz Beeinflussung durch den 49325 vorliegt. Diese

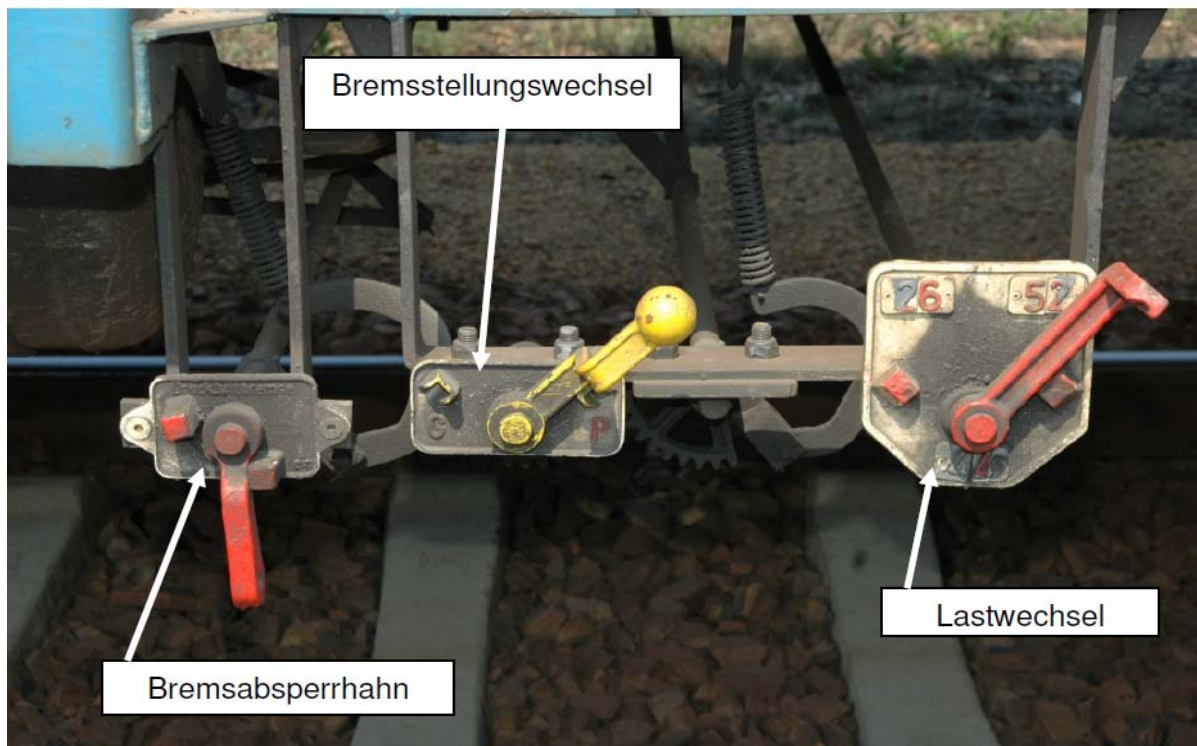
Abb. 7: Umstelleinrichtungen am Güterwagen

Vor bzw. während des Zustandsgangs wird die Hauptluftleitung und somit das Bremssystem mit 5 bar Regeldruck gefüllt. Im Rahmen des Zustandsgangs hat der Triebfahrzeugführer zu kontrollieren, ob die Bremsen eingeschaltet und alle notwendigen Absperrhähne geöffnet sind, die Bremsschläuche verbunden wurden sowie Bremsstellungswechsel und die Lastwechsel richtig eingestellt sind.
