Untersuchungsbericht

Aktenzeichen: 60 - 60uu2013-09/00021

Gefährliches Ereignis im Eisenbahnbetrieb

Ereignisart:	Zugentgleisung
Datum:	05.09.2013
Zeit:	05:51 Uhr
Bahnhof:	Bremen Hbf
Gleis:	10
Kilometer:	240,000

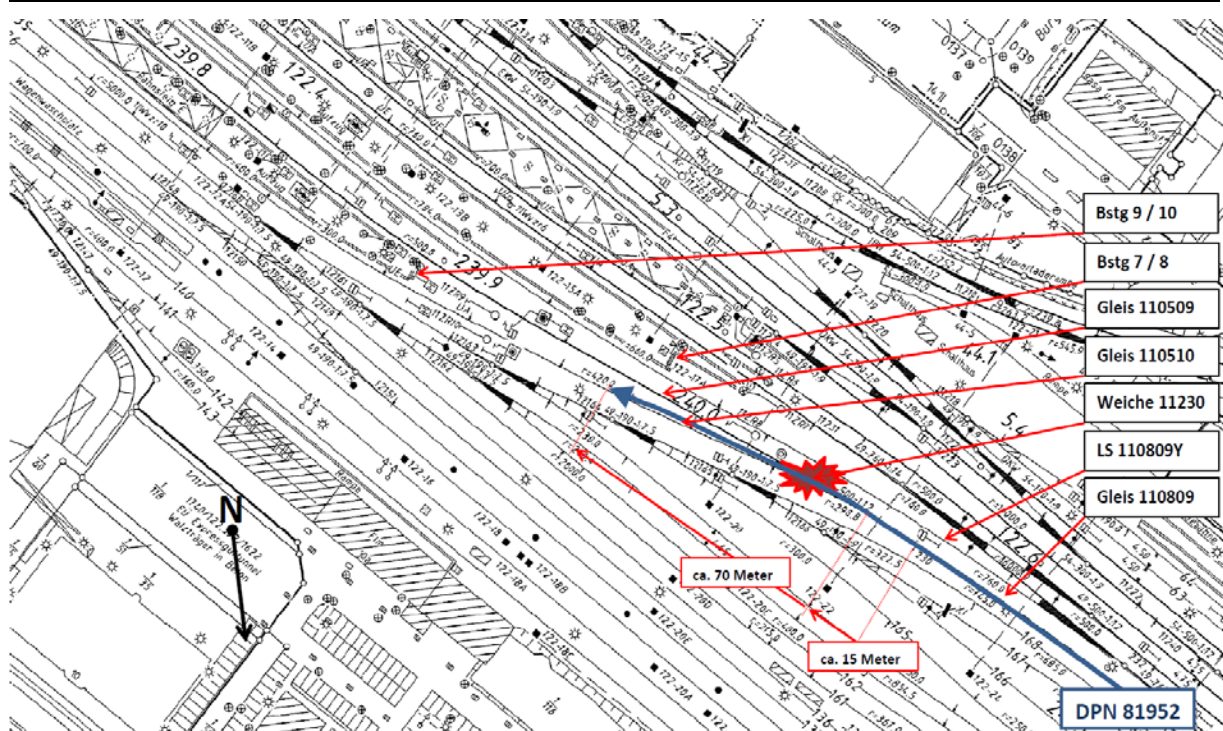
Abb. 2: Lageplan Unfallstelle

Dabei fuhr das erste Drehgestell des Tfz nach Gleis 10, das zweite Drehgestell sowie das erste Drehgestell des folgenden Wagens gerieten nichtspurgeführt zwischen die Gleise 9 und 10. Die folgenden fünf noch die Weiche passierenden Drehgestelle fuhren ohne zu entgleisen nach Gleis 9. Der Triebfahrzeugführer (Tf) leitete sofort nach der bemerkten Unregelmäßigkeit eine Schnellbremsung ein und setzte mittels Notruf einen Nothaltauftrag ab. Etwa 70m hinter der Entgleisungsstelle kam die Fahrt zum Stillstand. Zu einer Zugtrennung kam es nicht.

Etwa zeitgleich näherte sich in Gleis 9 aus Richtung Süden planmäßig der IC 2020 (Laufweg Frankfurt/Main – Hamburg-Altona) und hielt am gewöhnlichen Halteplatz. Dieser lag etwa 100m vom Standort der Zugspitze des DPN 81952 nach der Entgleisung entfernt.

Auf einer Länge von ca. 100m wurden die Gleis 9 und 10, inkl. der Weichen, sowie Teile der Leit- und Sicherungstechnik und der Oberleitung teils erheblich beschädigt.

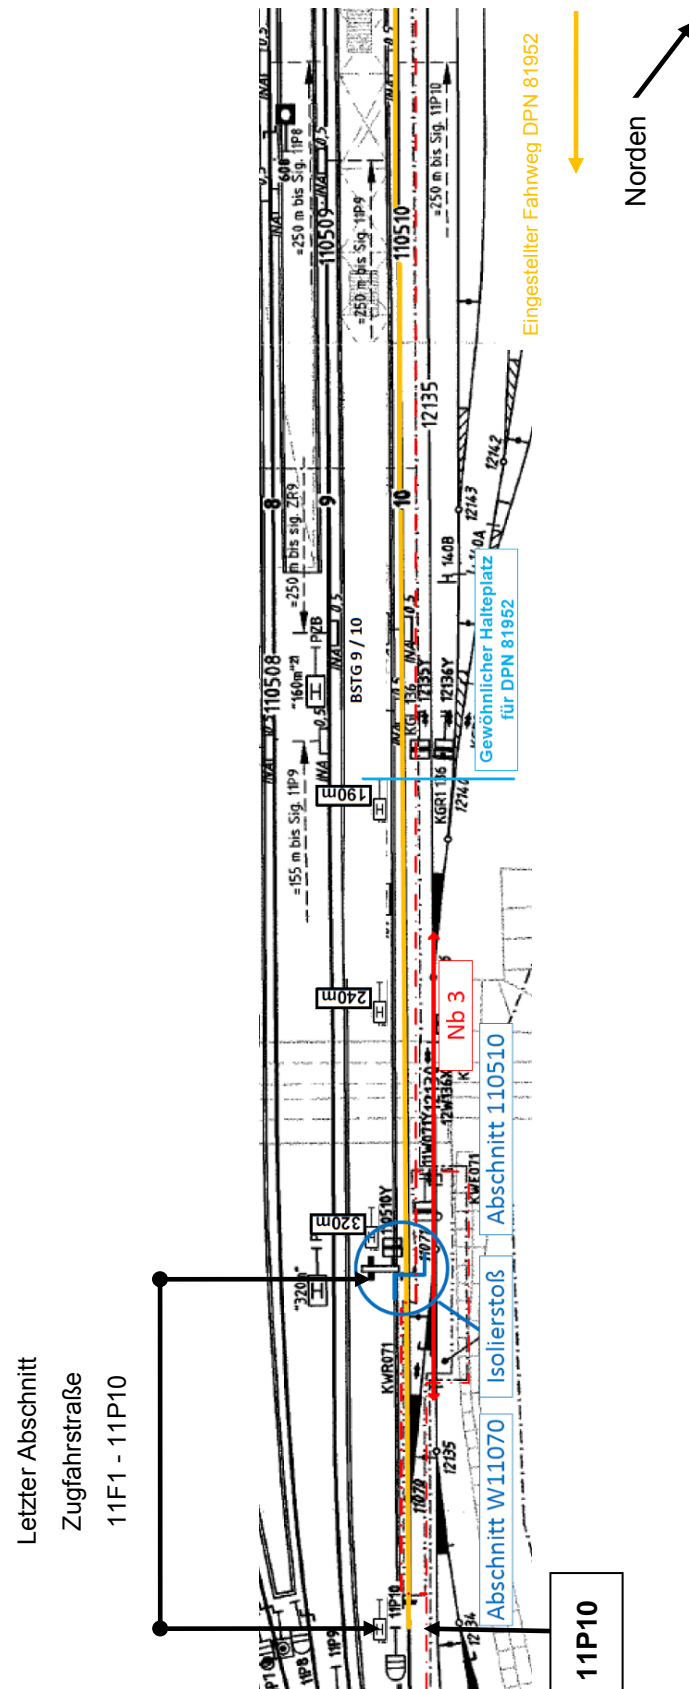
Abb. 4: Lageplan Bahnsteigbereich

Die FHA ist vorgesehen in Störfällen und in anderen besonderen Ausnahmefällen. Diese Bedienhandlung ist aufgrund der durch den Fdl zu schaffenden betrieblichen Voraussetzungen mit besonderer Aufmerksamkeit durchzuführen. Die Bedienung ist außerdem zur Dokumentation zähl- und registrierungspflichtig.

Im Regelbetrieb ist die Bedienung der FHA nicht vorgesehen. Die FHA wurde durch das Stellwerkpersonal regelmäßig (mind. 15 mal pro Tag) seit mehreren Jahren, bei Zügen in vergleichbarer Konstellation, zum Auflösen der Fahrstraße genutzt.

Aus der Stellungnahme des Fdl geht hervor, dass nach der Einfahrt des Zuges DPN 82952 über die Nb 3 rangiert werden sollte (Weiche 11070 / 11071 - siehe Abb. 3 und Abb. 4). Aus dem ESTW-PSI-Spiegel ist zu entnehmen, dass um 05:51 Uhr am Bedienplatz des Fdl Bre-

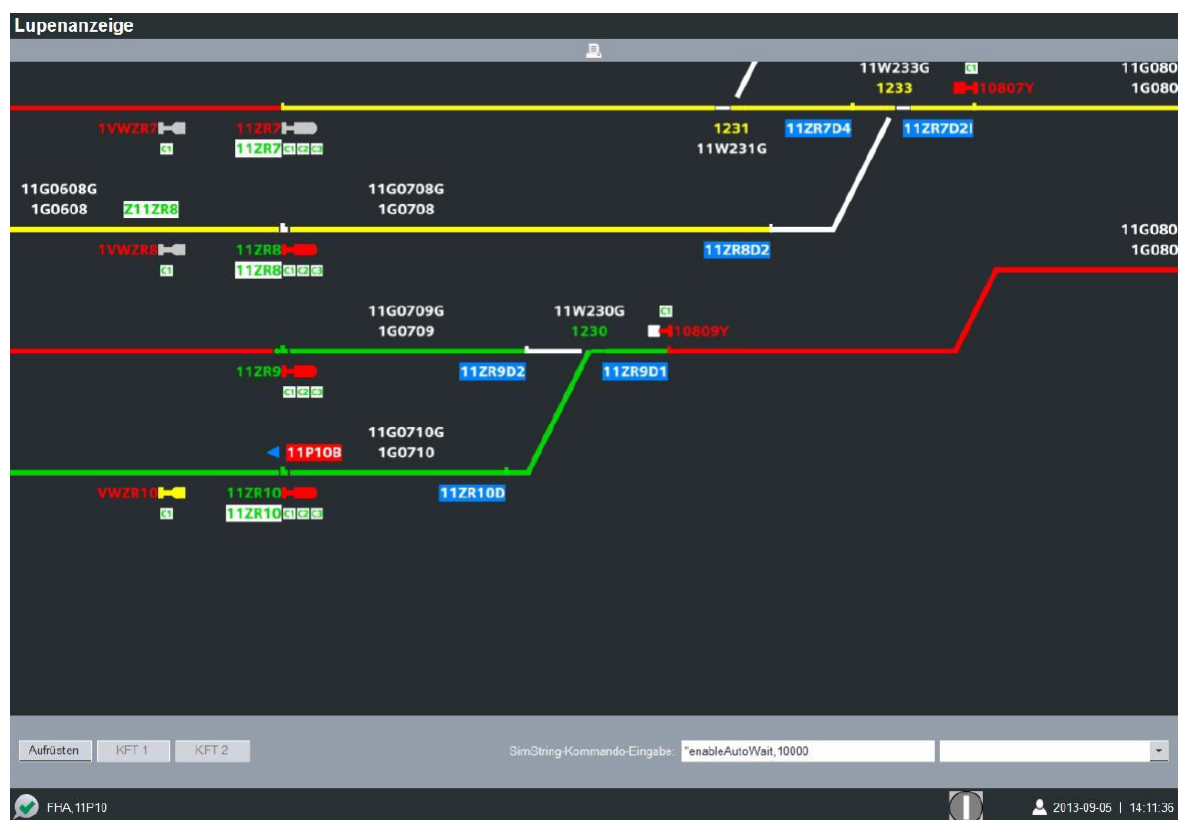
Abb. 5: simulierte Lupenansicht 1
Quelle: (Screenshot Siemens AG)

Um 05:50:38:880 wird der Anstoß einer Fahrstraßenhilfsauflösung (FHA) 11P1 dokumentiert (siehe Abb. 5).

Um 05:53:00:755 Uhr wird die Befahrbarkeitssperre der Weiche W11230 als gesetzt registriert.

Der in der Darstellung nicht bezeichnete Abschnitt links vor dem Signal 11ZR9 ist in Rot ausgeleuchtet und somit durch den IC 2020 besetzt. Der D-Weg für diesen Zug wird durch den Abschnitt 11G709 gebildet.
