# Untersuchungsbericht

Aktenzeichen: 60uu2013-09/032-3323

## **Gefährliches Ereignis im Eisenbahnbetrieb**

Ereignisart:	Zugkollision
Datum:	05.09.2013
Zeit:	11:16 Uhr
Bahnhof:	Saalfeld (Saale)
Gleis:	2564
Kilometer:	140,439

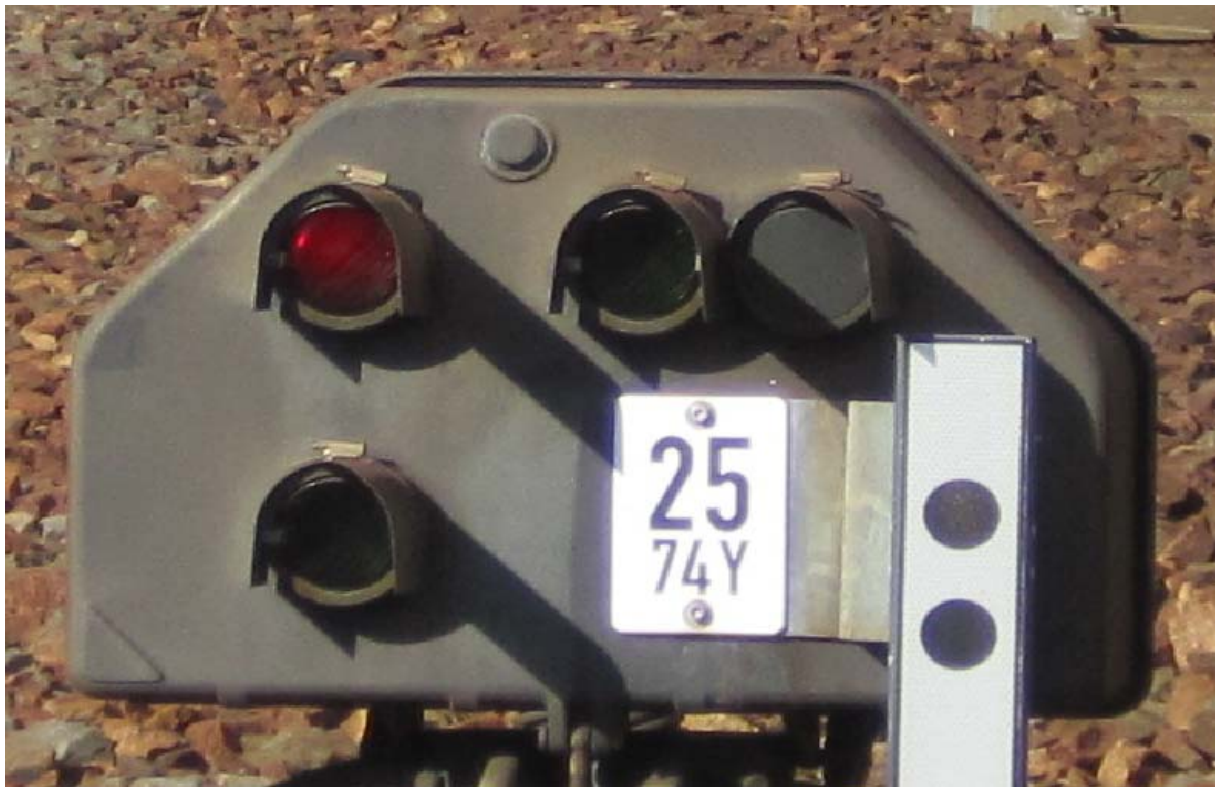
Abb. 4: Lichtsperrsignal Hp 0 = Halt

Der özF stimmt der Fahrt durch Signal Ra12 über Gleis 2574, Ls 2574y (Zustimmung özF durch Signal Ra 12), nach Gleis 2531 bis hinter Signal 25N1 (Bahnsteig 1a) zu.	<p><b>Der özF stimmte der Fahrt nicht zu.</b> Das Signal Ls 2574Y zeigt nicht Ra 12.</p> <p>Trotz fehlender Zustimmung durch den özF fährt die Rangierfahrt an dem haltzeigende Signal Ls 2574Y vorbei und kommt im Bereich der Weiche 2554 zum halten.</p> <p><b>Kollision mit IC 2208</b></p>
Führerstandwechsel	
Wenn die Zustimmung des özF vorliegt(durch Signal Ra 12 am Signal 25N1) Weiterfahrt in den NBB2.
