Untersuchungsbericht

Aktenzeichen: 60uu2014-08/005-3323

Gefährliches Ereignis im Eisenbahnbetrieb

Ereignisart:	Zugentgleisung
Datum:	08.08.2014
Zeit:	0:18 Uhr
Bahnhof:	Burgstall/Murr
Streckennummer:	4931
Kilometer:	4,866

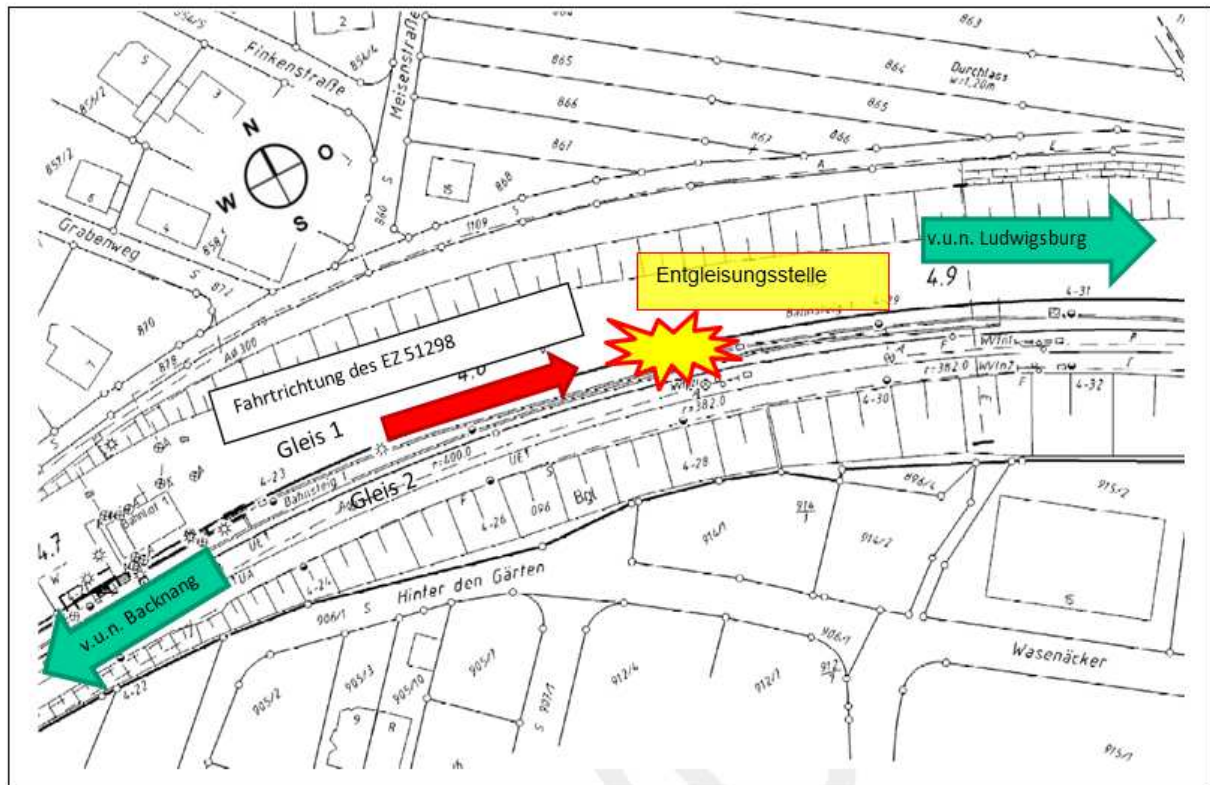
Abb. 2: Systemskizze Bf Burgstall

schnitt der Strecke 4931 von km 4,800 bis km 4,900 vorgefunden und dokumentiert, vgl. Abb 2.

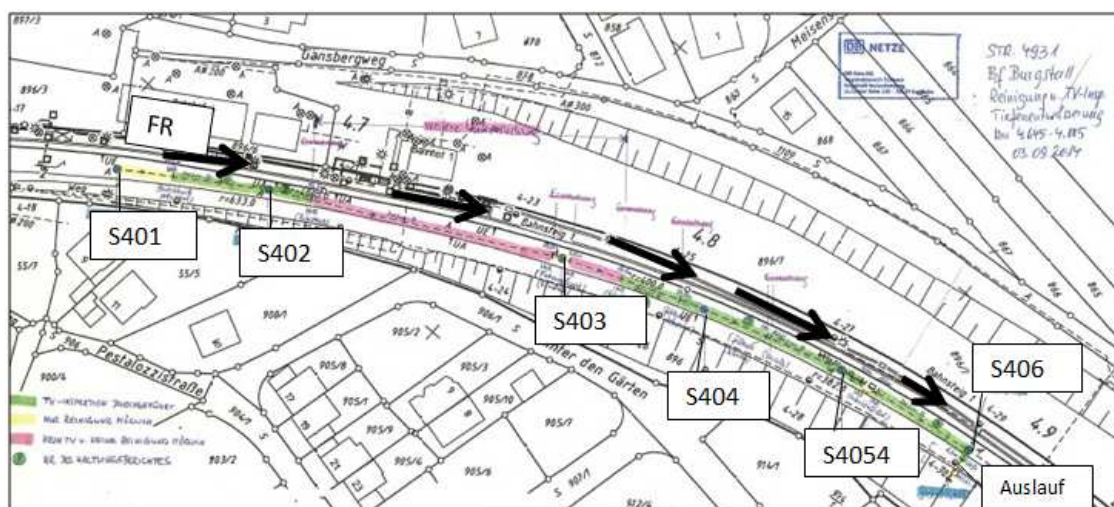
Abb. 17: Skizze Fließrichtung FR und Schächte S401-406

Nach Ril 836, Erdbauwerke und sonstige geotechnischen Bauwerke, Modul 4603 Abschn. 3 Abs. 1 sollen in Gleis- und Weichenanlagen von Bahnhöfen die Entwässerungsanlagen des Bahnkörpers das ober- bzw. unterirdisch zuströmende Wasser aufnehmen und schadlos ableiten. Aufgrund der Flächenausdehnung von Bahnhöfen und des in Bahnhöfen geringen Längsgefälles von maximal 2,5 ‰ soll gemäß Ril 836.4603 Abschn.3 Abs. 3, die Wasserableitung mit einem Netz aus Sicker- und Sammelleitungen erfolgen. Das vom Planum abfließende Oberflächenwasser soll bei nicht versickerfähigem Untergrund zwischen jedem zweiten Gleis durch flach verlegte Tiefenentwässerungen gefasst und abgeleitet werden, vgl. 836.0805 Abschn.3 Abs. 5. Im Bf Burgstall befindet sich zwischen Gleis 1 und Gleis 2 eine flach verlegte Entwässerungsleitung. Sie beginnt mit Schacht 1 (S401) ca. im km 4,650, erreicht ihr Ende mit Schacht 6 (S406) ca. im km 4,890 und geht danach in einen offenen Entwässerungsgraben, neben Gleis 2, über. Die Entwässerung des Bf Burgstall besteht aus 6 Haltungen mit DN 200 Betonrohren und 6 Schächten. Die ermittelte Fließrichtung des Wassers reicht von Schacht 1 zum Auslauf nach Schacht 6.

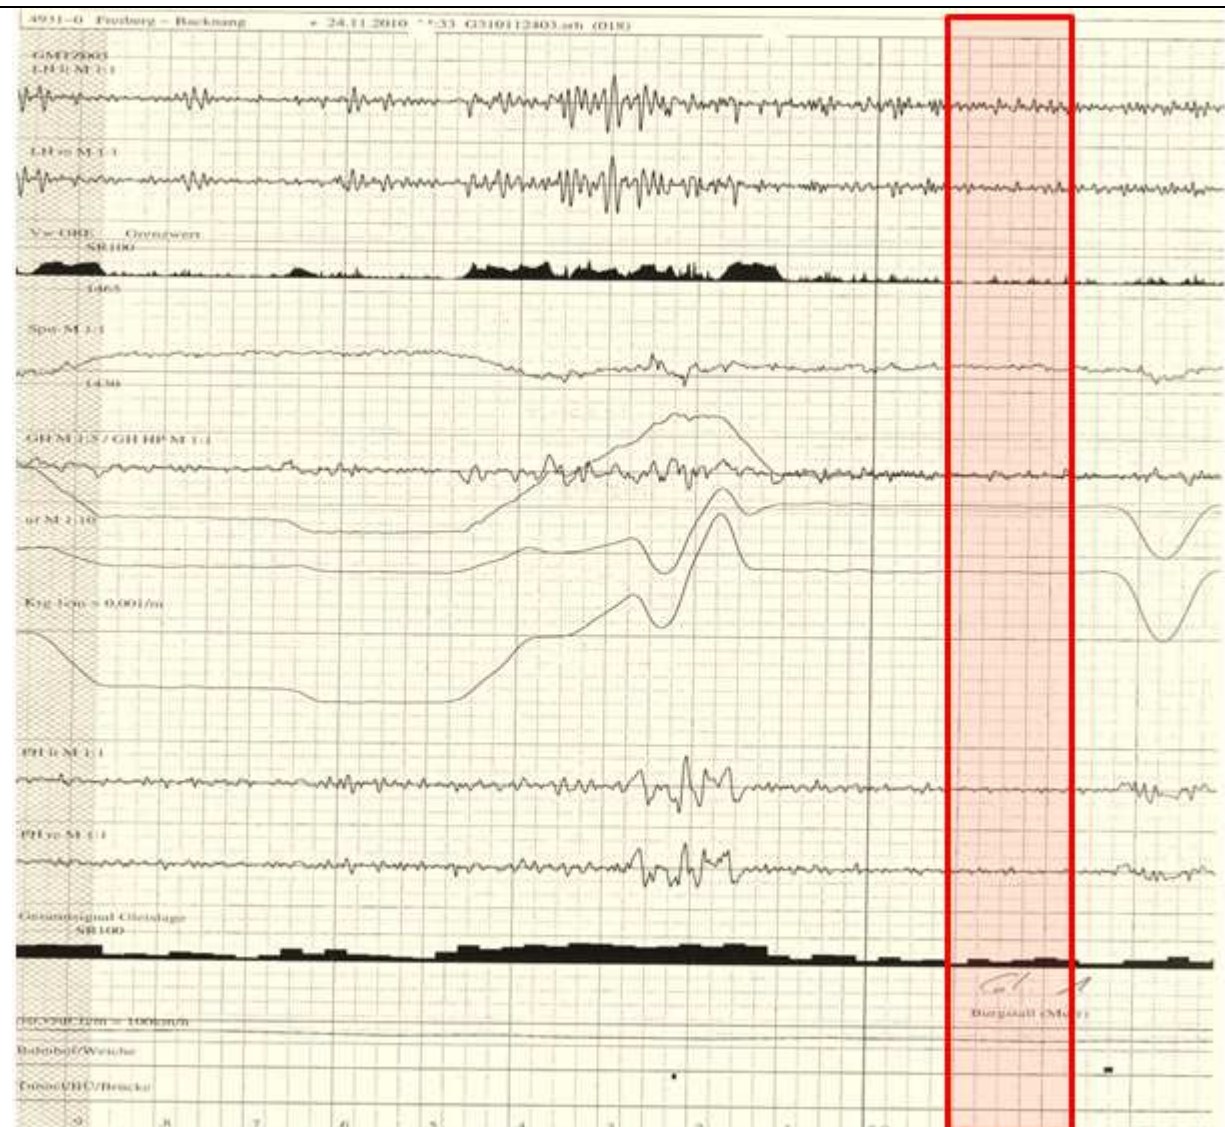
Am 24.11.2010 fand eine Gleisbefahrung auf Gleis 1 des Bf Burgstall mit dem GMTZ003 statt. Diese Befahrung war im untersuchten Bereich ohne Befund.

Der Auftrag zur Gleisbefahrung wurde nachweislich am 24.11.2010 durchgeführt und die zugehörige Niederschrift ohne Befund im SAP-System abgelegt.

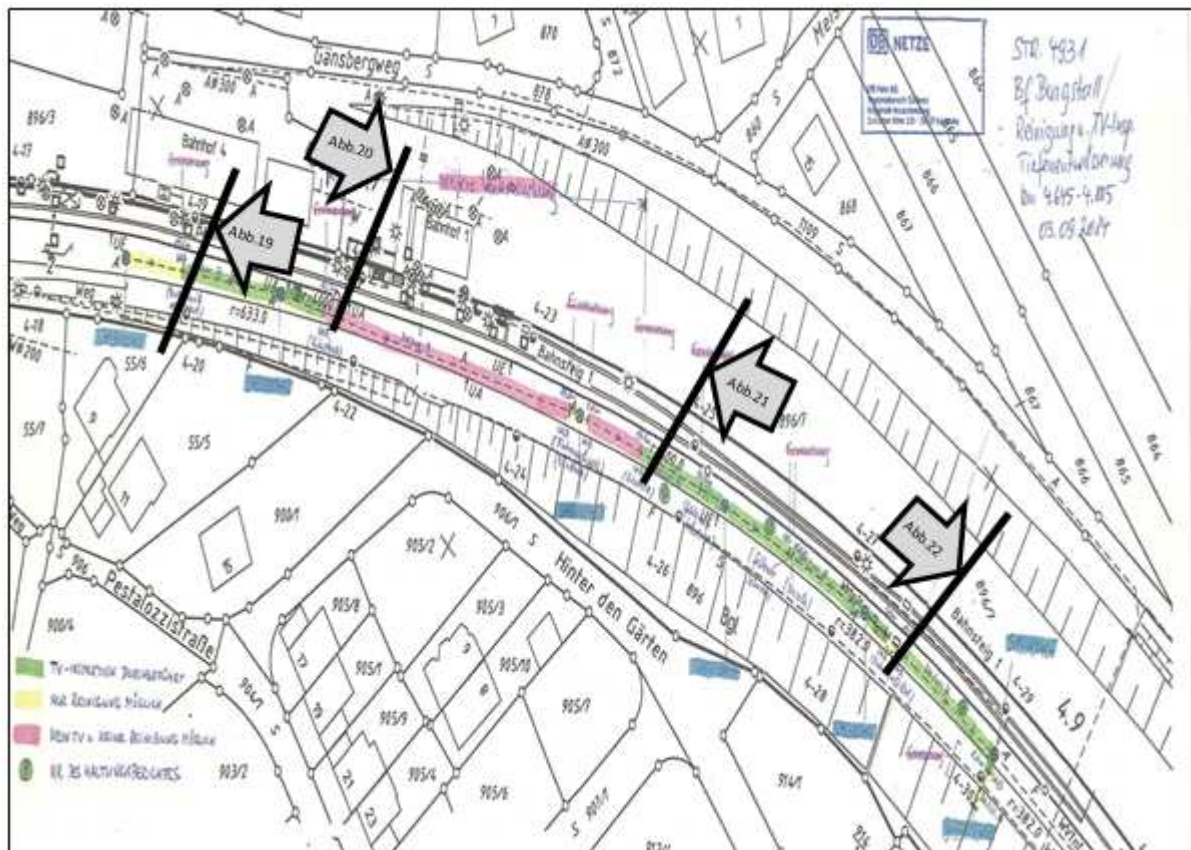
Abb. 18: Übersichtslageplan der Kamerabefahrung vom 03.09.2014

Eine Kamerabefahrung der Tiefenentwässerung wurde durch die DB Netz AG erst nach Anordnung der Sicherheitsbehörde (EBA) durchgeführt. Eine früher datierte Dokumentation der Entwässerungsleitung konnte vom EIU nicht vorgelegt werden. Die zuvor beschriebene Kamerabefahrung wurde am 03.09.2014 durchgeführt. Bei der Kamerabefahrung konnte ca. ein Drittel der Rohrlänge nicht mit dem Kamerafahrzeug befahren werden. Dieser Bereich ist im Übersichtsplan Abb. 18 rot dargestellt. Im gelben Bereich war nur eine Reinigung des Rohres möglich. Der grüne Bereich konnte gespült und mit der Kamera befahren werden.
