# Untersuchungsbericht

Aktenzeichen: 60 - 60uu2011-04/00043

## Gefährliches Ereignis im Eisenbahnbetrieb

| Ereignisart: | Zugentgleisung |

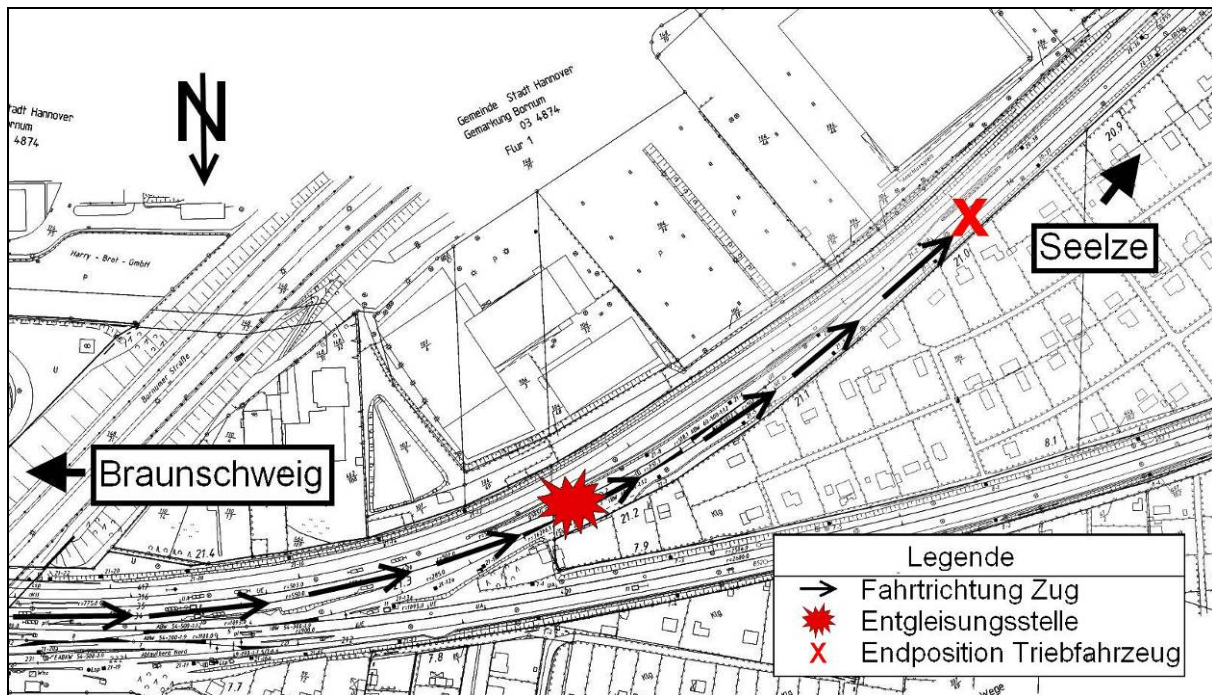
Abb. 3: Lageplan

Der Güterzug FZT 53820 der DB Schenker Rail Deutschland AG fuhr mit einem Triebfahrzeug (Tfz) der Baureihe 140. Das Tfz 140-772-5 zog einen Wagenzug von 546 m Länge, bestehend aus 30 Wagen, und befand sich auf dem Weg von Braunschweig Rbf nach Seelze Sob. Die Durchfahrt nach Gleis 034 im Bahnhof Hannover Linden erfolgte über eine gesicherte Zugstraße. Bei der Durchfahrung eines Linksbogens im Gleis 034 mit einem Radius von 507 m und zu  $v = 80 \text{ km/h}$  entgleiste das Triebfahrzeug bei einer Geschwindigkeit von etwa  $70 \text{ km/h}$  in ca. km 21,250 kurz vor der Weiche 3 mit dem ersten Drehgestell in Fahrtrichtung nach rechts. Nach der Entgleisung leitete der Triebfahrzeugführer wegen für ihn unerklärlicher Erschütterungen eine Bremsung ein. Daraufhin kam der Zug etwa 6 m vor dem Oberleitungsmast 20/35 in ca. km 20,875 zum Stehen. Durch das entgleiste Tfz wurden die Weichen 2 und 3 sowie ca. 350 m Gleis beschädigt.

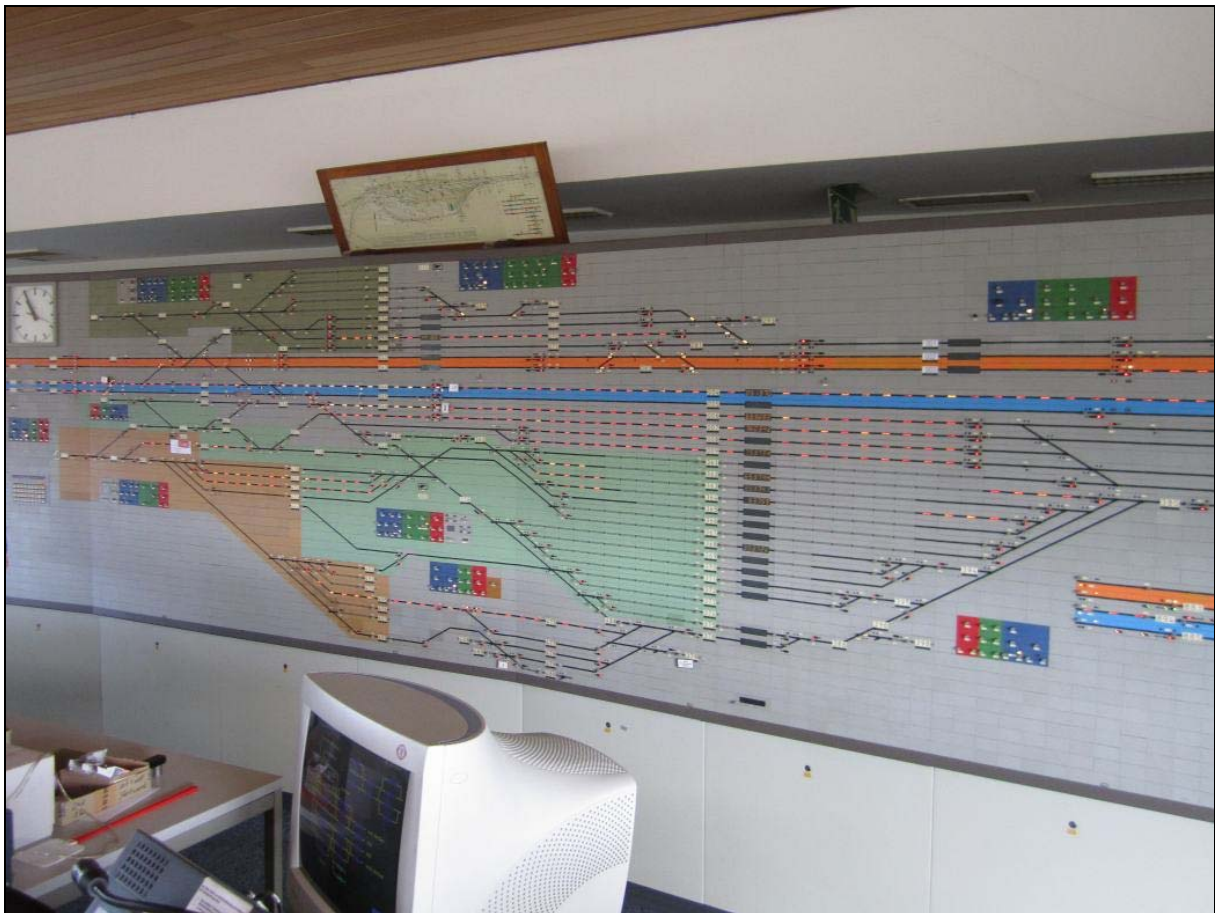
Abb. 8: Stellwerk Hannover-Linden

Die Durchfahrt durch den Bahnhof Hannover-Linden wurde mit Fahrtstellung der entsprechenden Hauptsignale durch den Fahrdienstleiter Hannover-Linden zugelassen. Bei dem Stellwerk handelt es sich um ein Spurplanstellwerk der Bauform SpDrS60. Die Stellwerksanlage funktionierte im relevanten Zeitraum fehlerfrei. Es liegen keine Anzeichen vor, dass die Entgleisung des Fahrzeugs durch Mängel an der Stellwerksanlage begünstigt wurde.

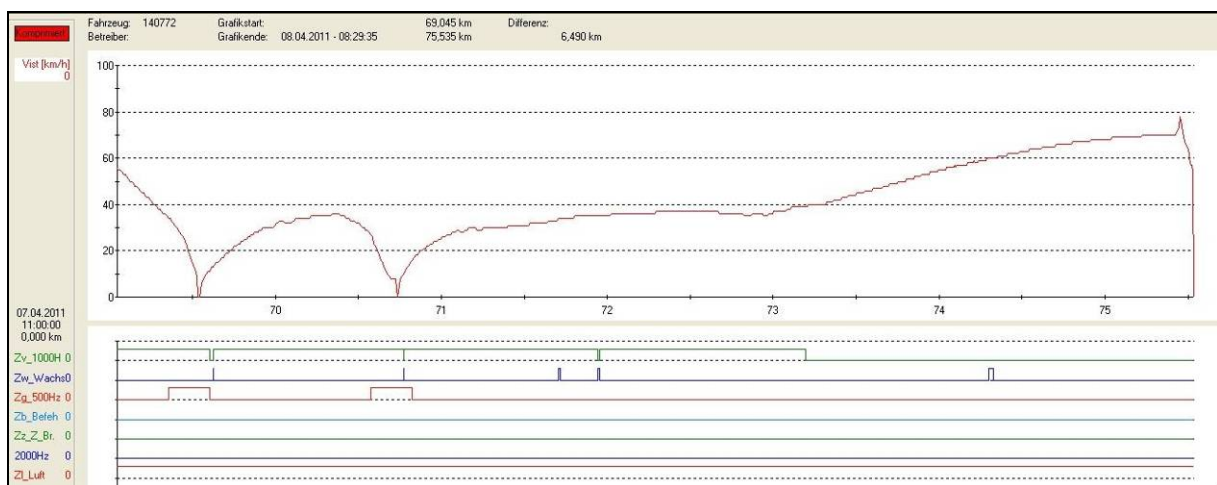
Abb. 10: Aufzeichnung der Fahrdaten (DSK 10)

Der letzte Fahrtabschnitt des Zuges 53820 hatte eine Länge vom 4,8 km. Nach dem letzten Halt wurde der Zug um 08:21:57 (DSK-Zeit) zunächst bis auf ca. 37 km/h beschleunigt. Nach Ablauf der Geschwindigkeitsüberwachung aus einer 1000Hz – Beeinflussung wurde die Geschwindigkeit des Zuges bis auf ca. 70 km/h weiter erhöht. Kurz darauf wurde ein kurzer sprunghafter Anstieg der Geschwindigkeit auf 78 km/h und ein anschließender rapider Geschwindigkeitsabfall bis auf 0 km/h registriert. Vom sprunghaften Ansteigen der Geschwindigkeit bis zum Halt wurde ein Weg von ca. 110 Meter aufgezeichnet.

Das Absinken des Druckes in der Hauptluftleitung unterhalb des Schwellwertes von 2,2 bar wurde nicht abgebildet.

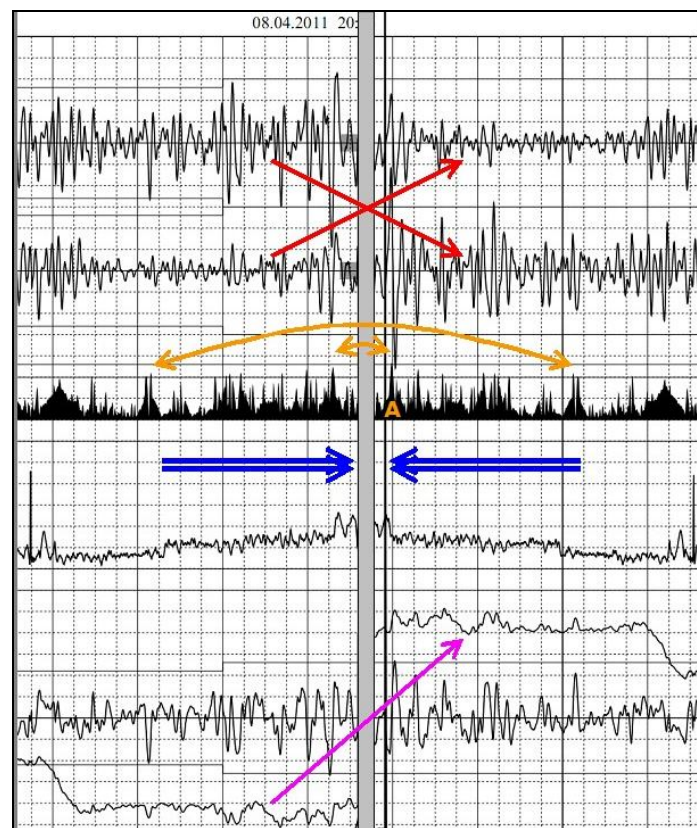
Abb. 11: RAILab Meßschrieb vom 08.04.2011

Als Ursache für die Entgleisung des Triebfahrzeugs sind Gleislagefehler kurz vor der Entgleisungsstelle in ca. km 21,250 anzuführen. Es handelt sich bei den Gleislagefehlern um Mängel bei der Längshöhe, der gegenseitigen Höhenlage (Querhöhe) und der daraus resultierenden Gleisverwindung.

Nach der Entgleisung des Triebfahrzeugs auf der Strecke 1750-2 wurde der noch bis zur Entgleisungsstelle zu befahrende Bereich durch eine Sondermessung mit dem RAILab-2 inspiziert. Die Messung fand am 08.04.11 abends gegen 20 Uhr statt. Bei der ersten Messung, die in Fahrtrichtung des verunfallten Zuges erfolgte, wurde bis zur maximal erreichbaren Stelle vor Beginn der unbefahrten Entgleisungsschäden gefahren und -nach Umschalten der Algorithmen- wieder zurückgefahren. Beide Messungen wurden nebeneinander auf dem Messprotokoll dokumentiert, wobei die Rückfahrt nicht korrekt verortet wurde. Bei der ersten Messung ergaben sich die in Tabelle 3 aufgeführte Gleislagefehler im Grenzwertüberschreitungsprotokoll. Der ausgegebene Verwindungsfehler von 7,5 ‰ auf kurzer Basislänge von 1,5 m in km 21,201 wurde vom Messzugleiter direkt nach der Messung als Messfehler eingestuft. Auf Nachfrage bei I. NPI 31, Fahrwegmessung der DB Netz AG in Minden, wurde diese Aussage dahingehend revidiert, dass es sich nicht um einen Messfehler der Geometriemesseinrichtung handelt. Begründet wird dies darin, dass sich die Verwindung aus der Gegenseitigen Höhenlage (GH) errechnet und diese Werte akkurat vorlagen. Lediglich am Umkehrpunkt führten die Messergebnisse, bedingt durch den Messablauf, zu Irritationen. Durch die Messrichtungsumkehr und einem Vorzeichenwechsel der Gegenseitigen Höhenlage (GH) erklärt sich die grau hinterlegte Irritation der ORE-Verwindung über eine Länge von 19,5 m direkt am Umkehrpunkt. Hierbei ist zu erwähnen, dass die 19,5 m die größte Basislänge einer Einzelverwindung darstellt. Die Einzelverwindung A in km 21,201 liegt außerhalb dieser Irritation und ist somit als real einzustufen. Die Ursache wird in der „Elastizität des Untergrundes“ vermutet, welche in Abhängigkeit des Messablaufs mit vorsichtiger Anfahrt / schneller Abfahrt sowie geschoben / gezogen in einer Bogensituation, generell zu einer abweichenden Messung führen kann. Mit der Sonderstellung der kürzesten Basislänge innerhalb seiner Definition reagiert die ORE-Verwindung in Einzelfällen besonders empfindlich auf Details bei einer Einzelverwindung von 1,50 m. Sie wird innerhalb des Algorithmus zur ORE-Verwindung immer dann ignoriert, wenn sie die anderen Einzelverwindungen mit längeren Basen nicht wenigstens über 2,5 m Fahrweg dominiert.
