Untersuchungsbericht

Aktenzeichen: 60uu2011-05/159

Gefährliches Ereignis im Eisenbahnbetrieb

Ereignisart:	Zugentgleisung
Datum:	20.05.2011
Zeit:	13:06 Uhr
Bahnhof:	Müllheim (Baden)
Gleis:	12/2
Kilometer:	237,000

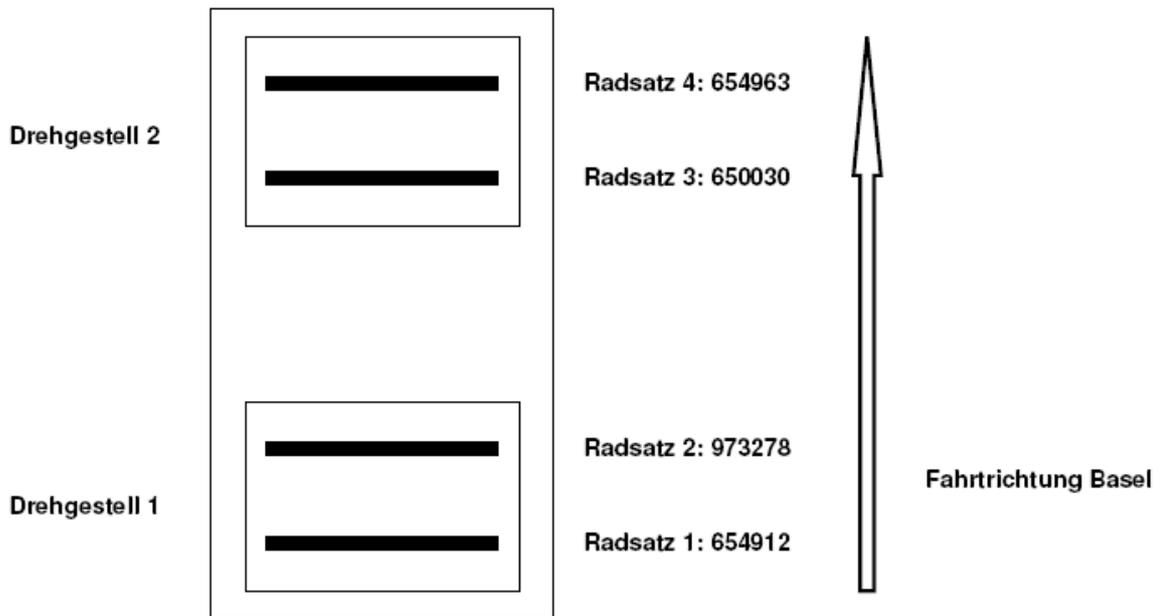
Abb. 7: Anordnung der Radsätze im Containertragwagen

Unter den Drehgestellten der Bauart Y25 waren Radsätze mit Vollrädern der Bauart „Db 004“ verbaut. Hierbei handelt es sich um thermisch stabile Räder nach UIC 510-5, die gemäß Zeichnung „Vollrad KP-0016-03S“ aus dem Werkstoff „R7T nach UIC 812-3“ und „ER7 nach EN 13262“ bestehen.
