Untersuchungsbericht

Aktenzeichen: 60uu2008-11/020-3323#001-045

Gefährliches Ereignis im Eisenbahnbereich

Ereignisart:	Kollision
Datum:	25.11.2008
Zeit:	01:50
Gleis:	34
Bahnhof:	Recklinghausen Ost
Kilometer:	32,300

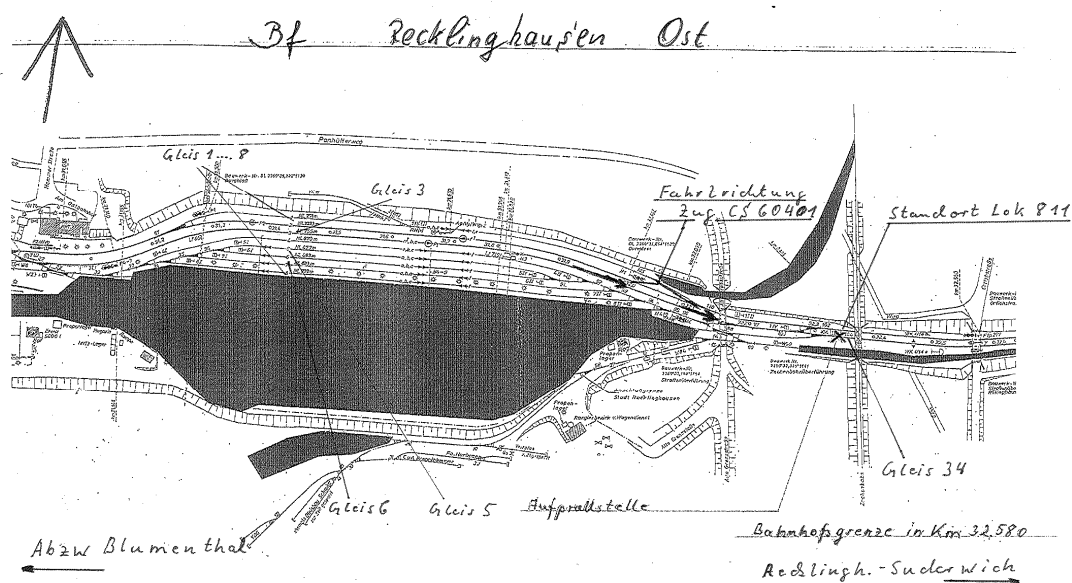
Abb. 4: Lageplan Bf Recklinghausen Ost

Zwischenzeitlich wurde durch den Fdl Rof die Zugstraße für den Zug CS 60401 aus Richtung Abzweigstelle (Abzw) Blumenthal durch Gleis 3 in Richtung Recklinghausen-Suderwich eingestellt. Das Ausfahrtsignal N 3 wurde auf Fahrt gestellt, obwohl das Gleis 34, im Ausfahrabschnitt des Bf Recklinghausen Ost, durch das Tzf 811 besetzt war.

Aufgrund der eingestellten Zugstraße für den Zug CS 60401, dem in Fahrstellung befindlichen Ausfahrtsignal N 3 und dem auf Gleis 34 wartenden Tzf 811 kam es am 25.11.2008 um 01:50 Uhr zur einer Kollision. Die Kollision erfolgte bei einer Geschwindigkeit von 79 km/h.
