# Untersuchungsbericht

Aktenzeichen: 60uu2017-05/002-3323

## Gefährliches Ereignis im Eisenbahnbetrieb

Ereignisart:	Zugentgleisung
Datum:	01.05.2017
Zeit:	18:46 Uhr
Bahnhof:	Dortmund Hbf
Gleis:	8
Kilometer:	163,683

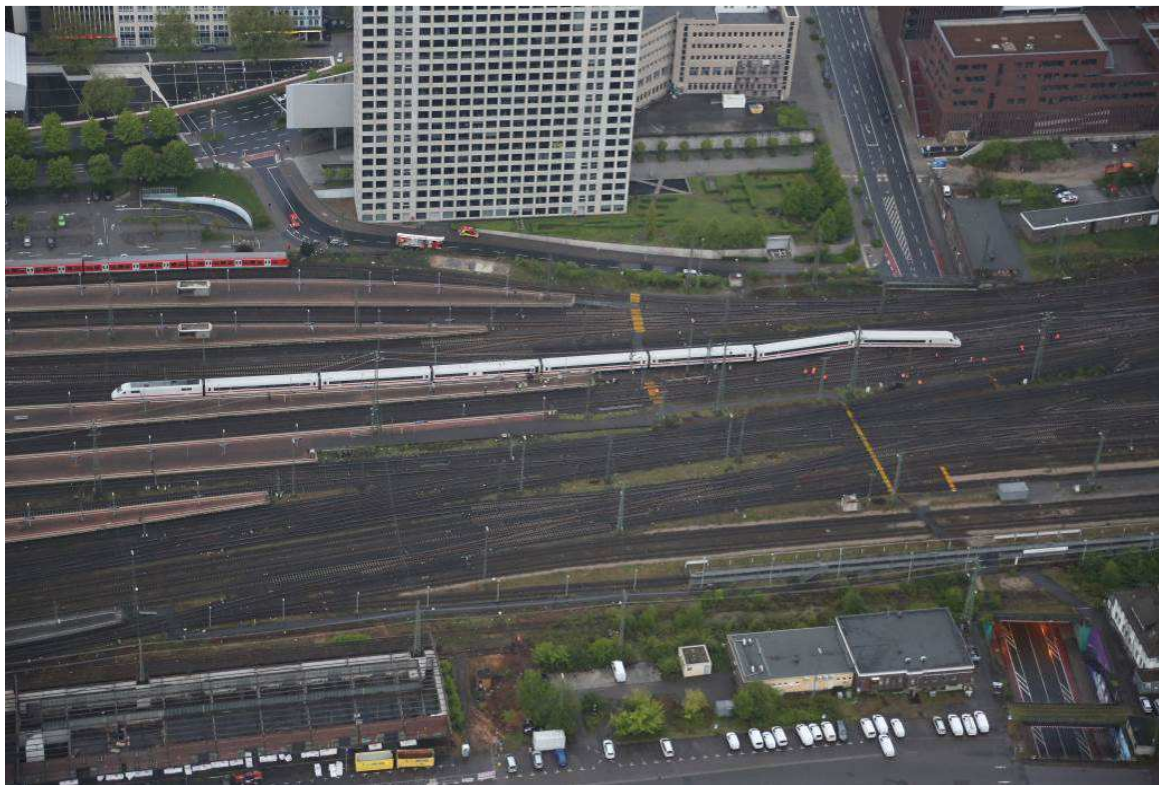
Abb. 1: Unfallstelle Dortmund Hbf  
Quelle: BPol

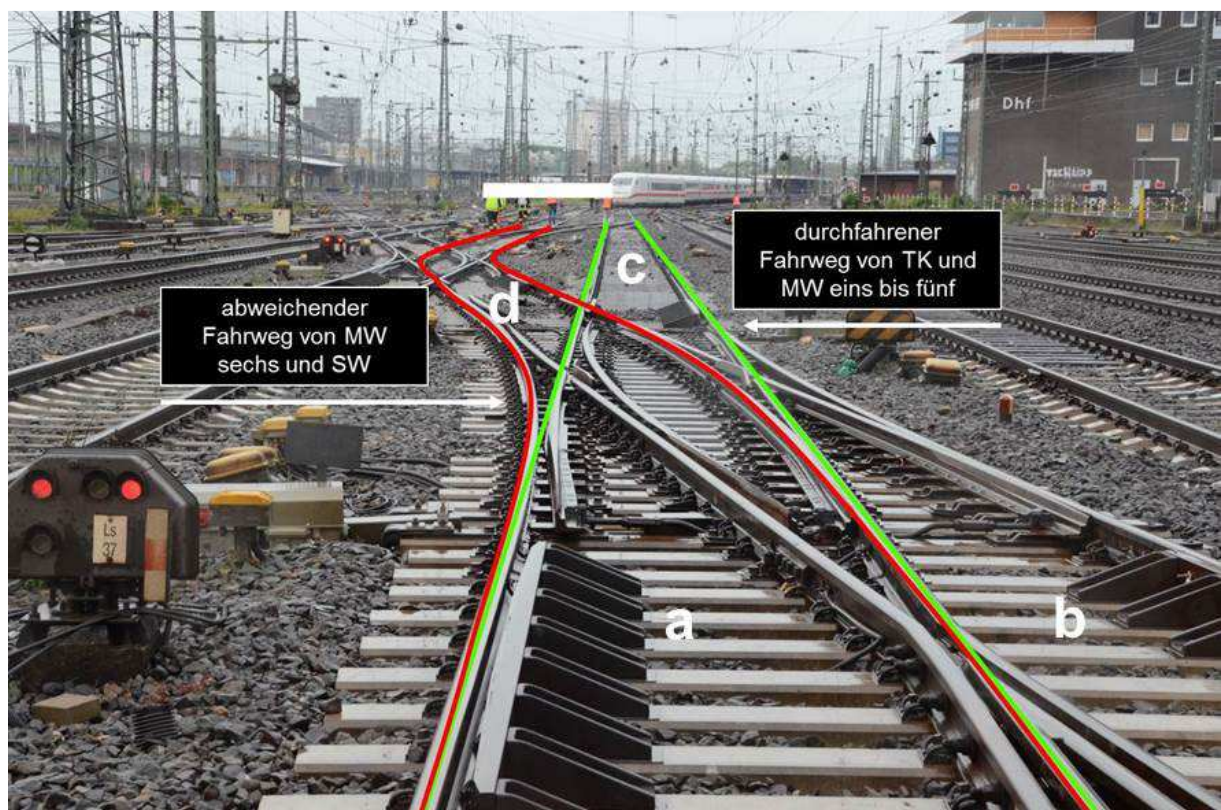
Erste etwa 55 Minuten nach dem Ereignis aufgenommene Lichtbilder der Bundespolizei belegen, dass sich die DKW 36 im Teil a nicht in einer für die Zugfahrt des ICE 945 eingestellten Lage befand.

Abb. 4: Weichenlage nach dem Ereignis  
Quelle: BPol, bearbeitet durch BEU

Bei den Untersuchungen vor Ort wurde festgestellt, dass sich die DKW 36 nicht in der für die Zugfahrt erforderlichen Endlage a/c befand. Im geraden Strang der befahrenen DKW war eine ungewöhnlich ausgeprägte Anhaftung von Spurkranzschmierfett an der spitz befahrenen, ursprünglich anliegenden linken Weichenzunge auffällig.

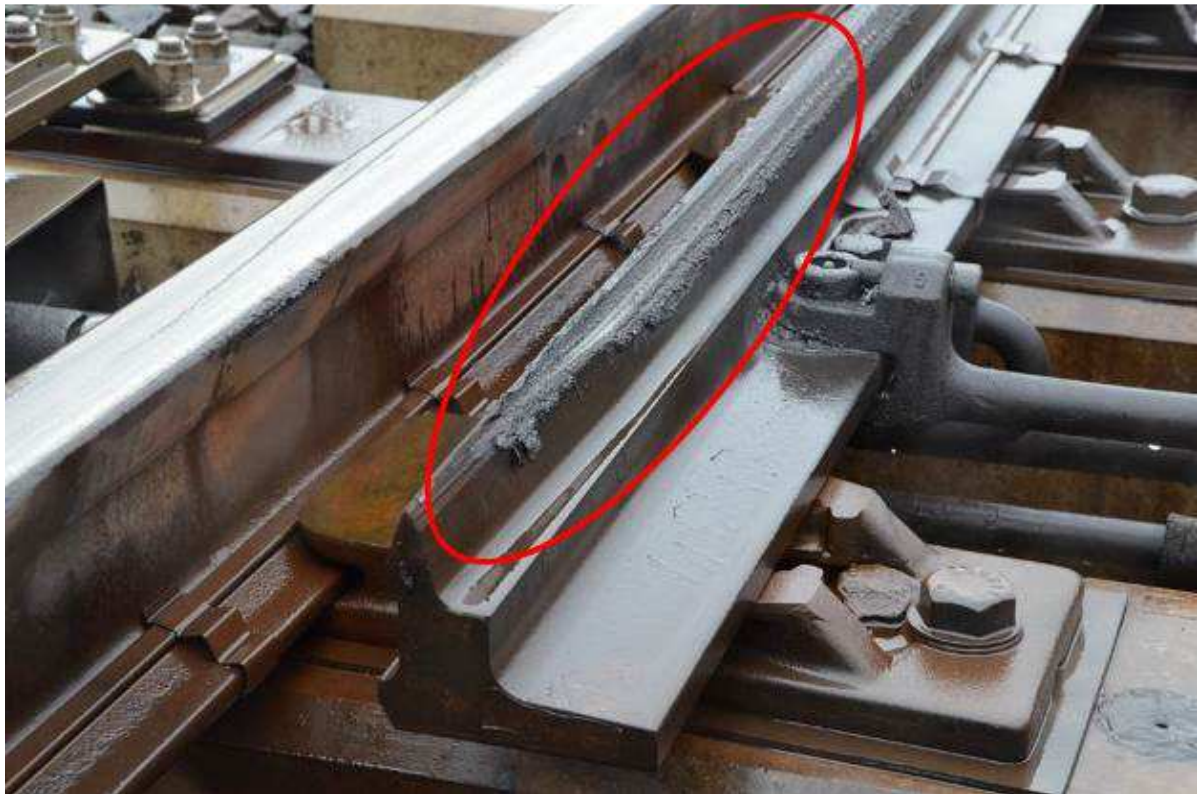
Nach Reinigung der Zunge wurde eine Gratbildung und Materialverformung erkennbar. Eindeutige Aufkletterspuren eines Rades waren aber nicht zu erkennen. Im weiteren Verlauf wurden erste Spuren an dieser Zunge sowie an Stützknaggen und Radlenker der DKW gefunden, die auf einen nicht ordnungsgemäßen Lauf mindestens eines Radsatzes (RS) hindeuteten.

Abb. 5: Schmierfetrückstände

Weiterhin ist festzustellen, dass die Verformungen durch das großflächig anhaftende Spurkranzschmierfett an der Zunge schlicht nicht erkennbar waren. Die ungewöhnliche Fettansammlung deutete darauf hin, dass beim Anfahren der Spurkränze auf die Zunge Probleme vorlagen. Dies hätte umso deutlicher klar sein müssen, da die Zunge nur geradeaus befahren wurde. Die Ril 821.2005 schreibt für eine augenscheinliche Prüfung vor, den Prüfbereich zu reinigen. Da der Mangel bei keiner der Inspektionen entdeckt wurde und keine Nachweise zur Begutachtung und Bewertungen gemäß Checkliste vorlagen, konnte nicht nachvollzogen werden, ob diese Prüfungen überhaupt durchgeführt wurden.

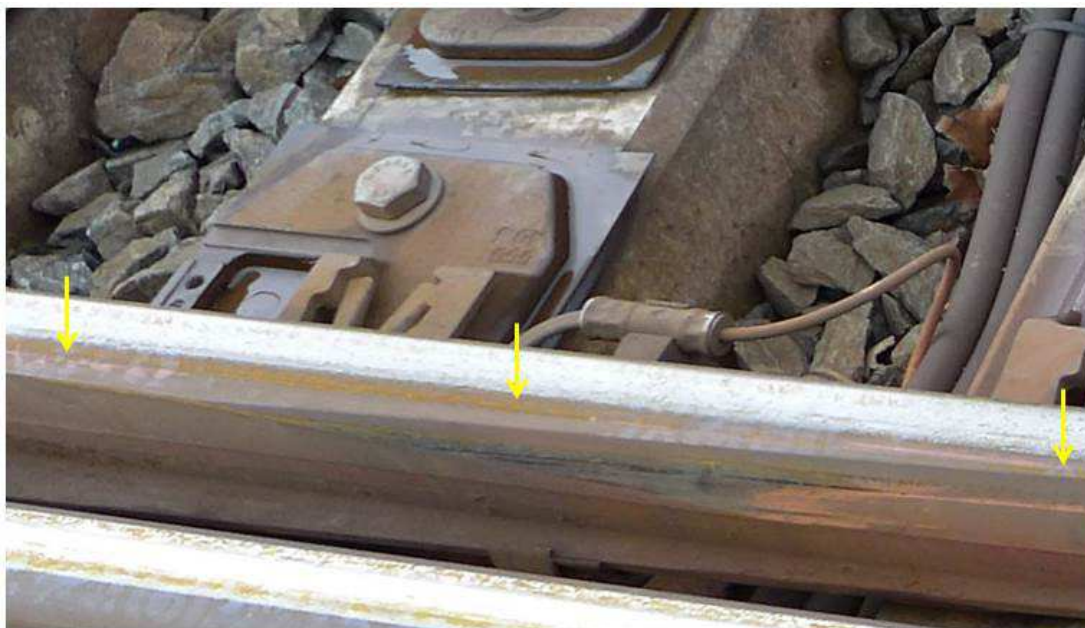
Hinter den Zungenspitzen waren zwischen den Backenschienen und Zungen beidseitig Anfahrspuren erkennbar.

Abb. 7: linke Zunge mit Anfahrtspuren im hinteren Bereich

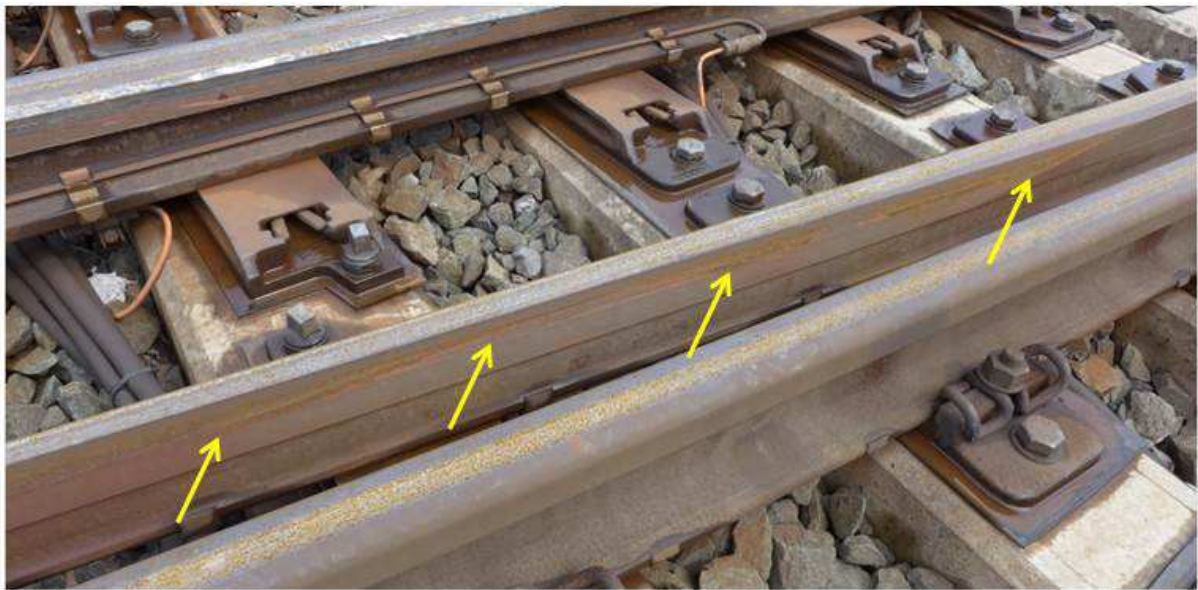
Abb. 8: rechte Zunge, Schleifspuren am Zungenrücken

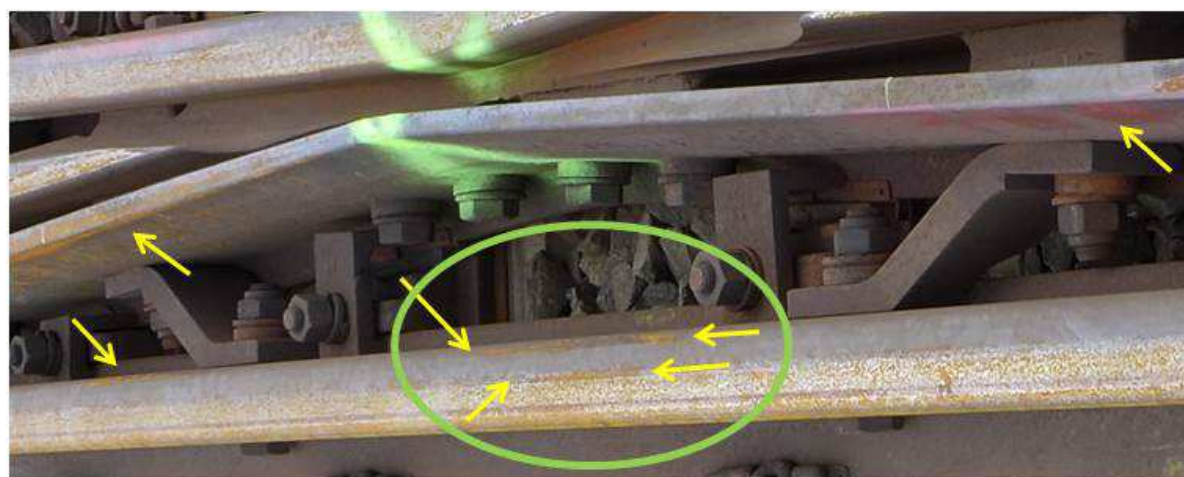
Abb. 11: Knieschiene rechts, weitere Entgleisungsspuren

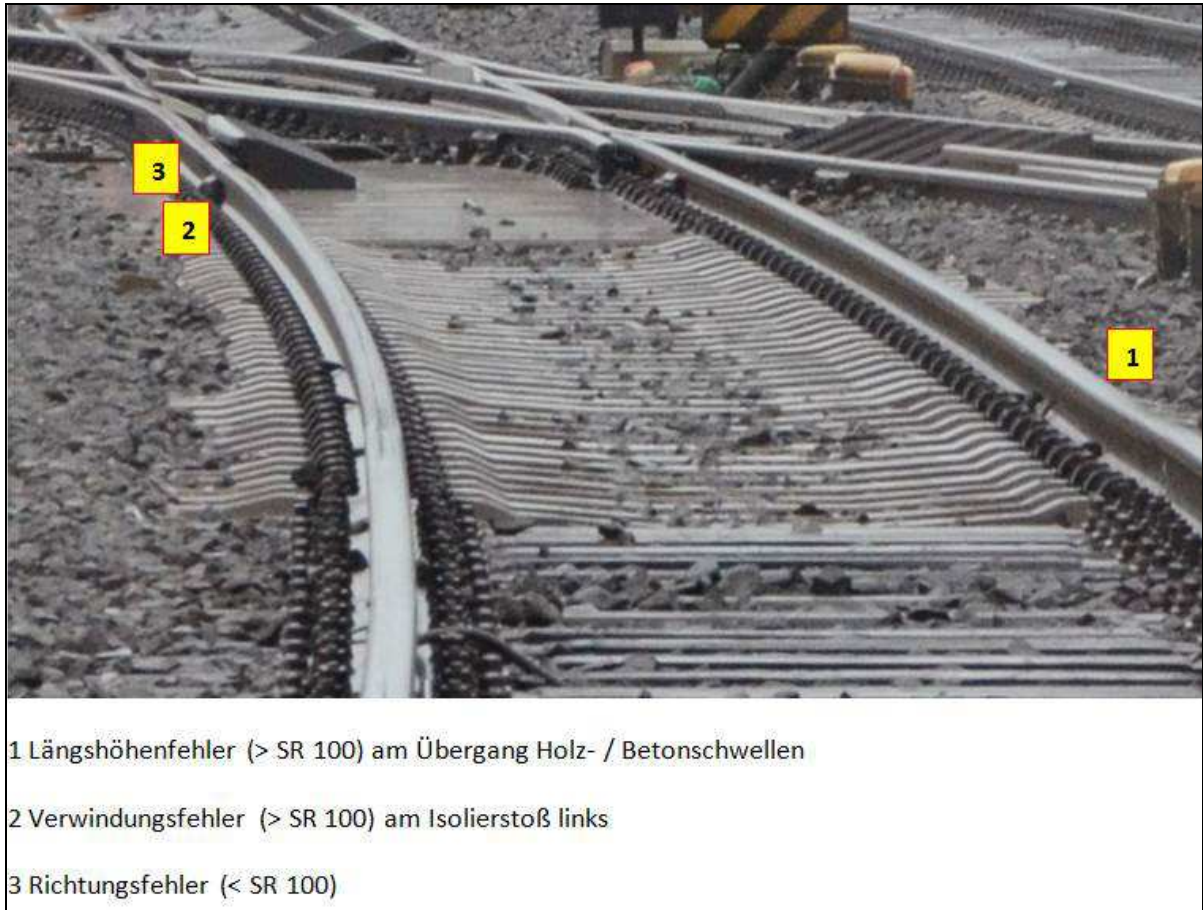
Abb. 12: Übersicht der Gleislage vor der Entgleisungsstelle

Die Abbildungen zeigen den vorgefundenen Zustand nach der Entgleisung. Die Bewertung der dargestellten Gleislagefehler erfolgte anhand der Gleisgeometriemessung vom 15.05.2017.

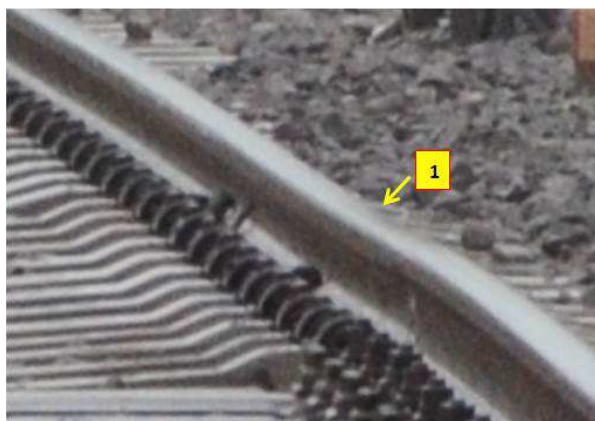
Abb. 13: Längshöhenfehler (> SR 100) am Übergang Holz-/Betonschwellen

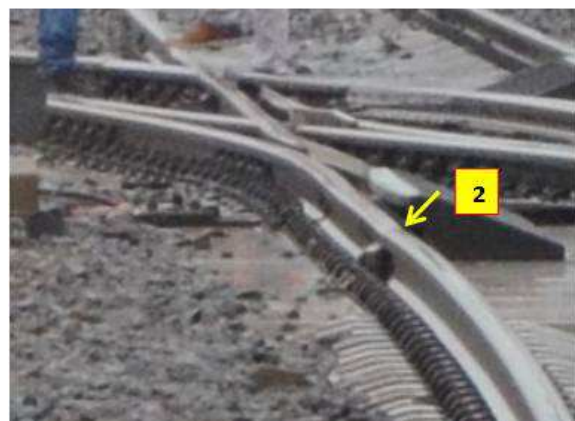
Abb. 14: Verwindungsfehler (> SR 100) am Isolierstoß links

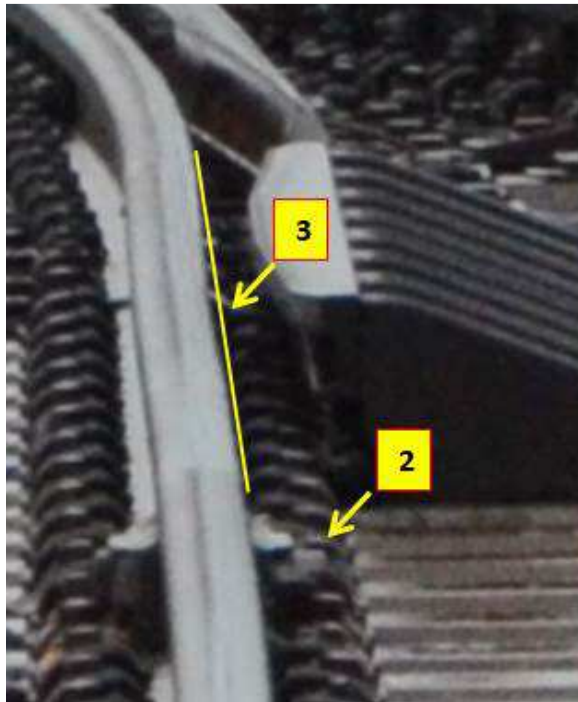
Abb. 15: Richtungsfehler (< SR 100)

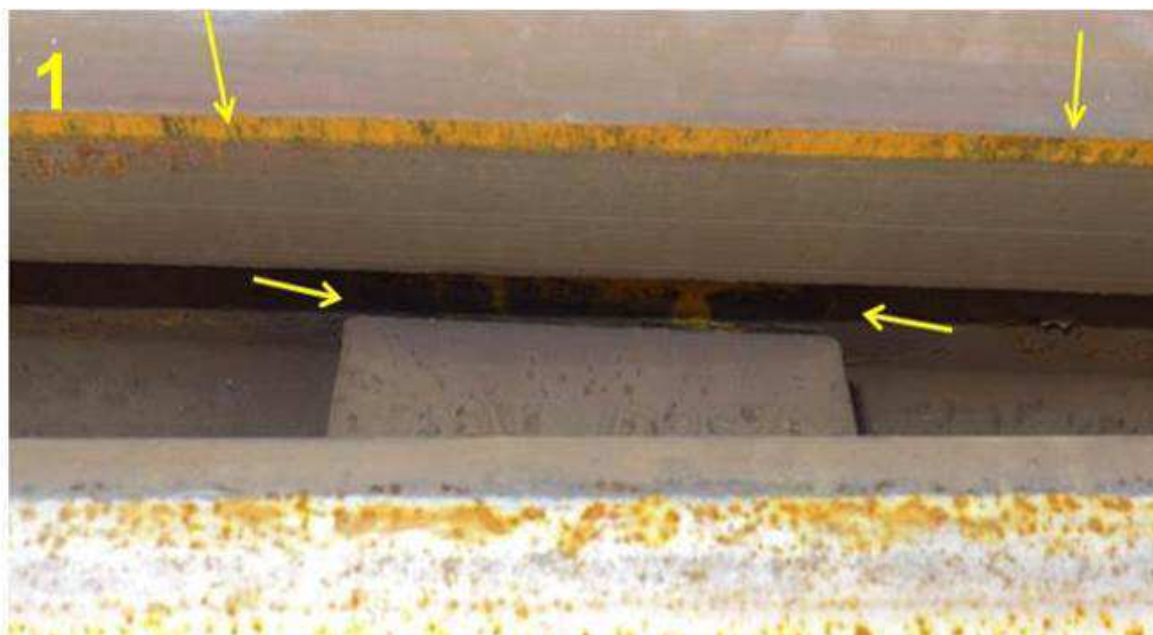
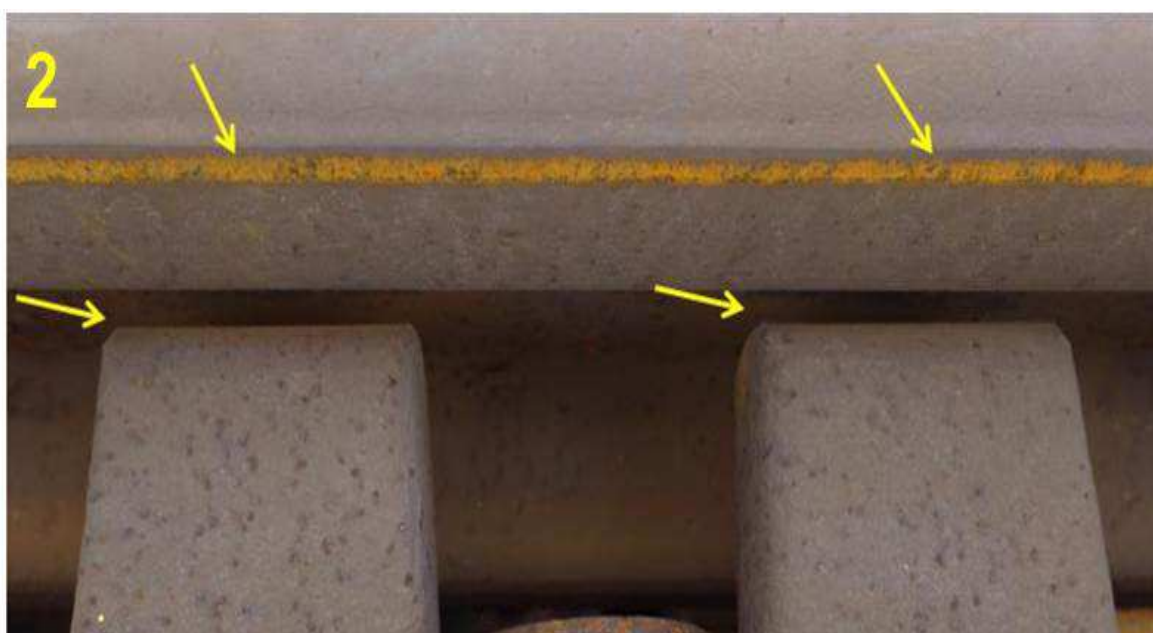
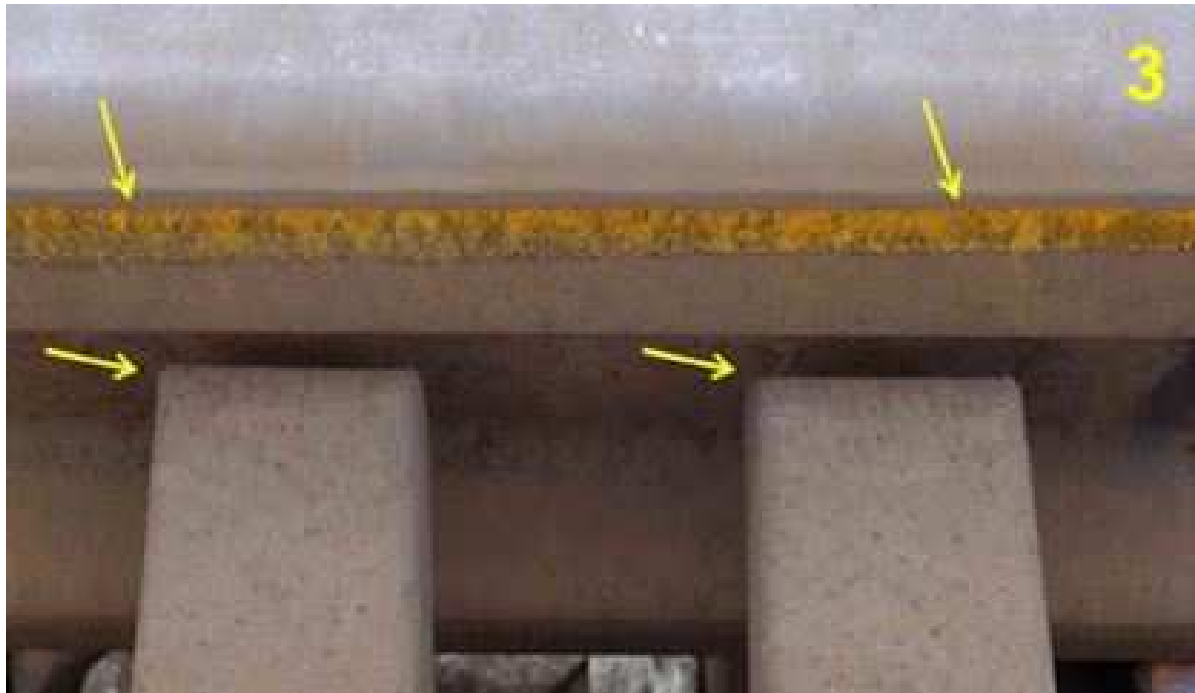
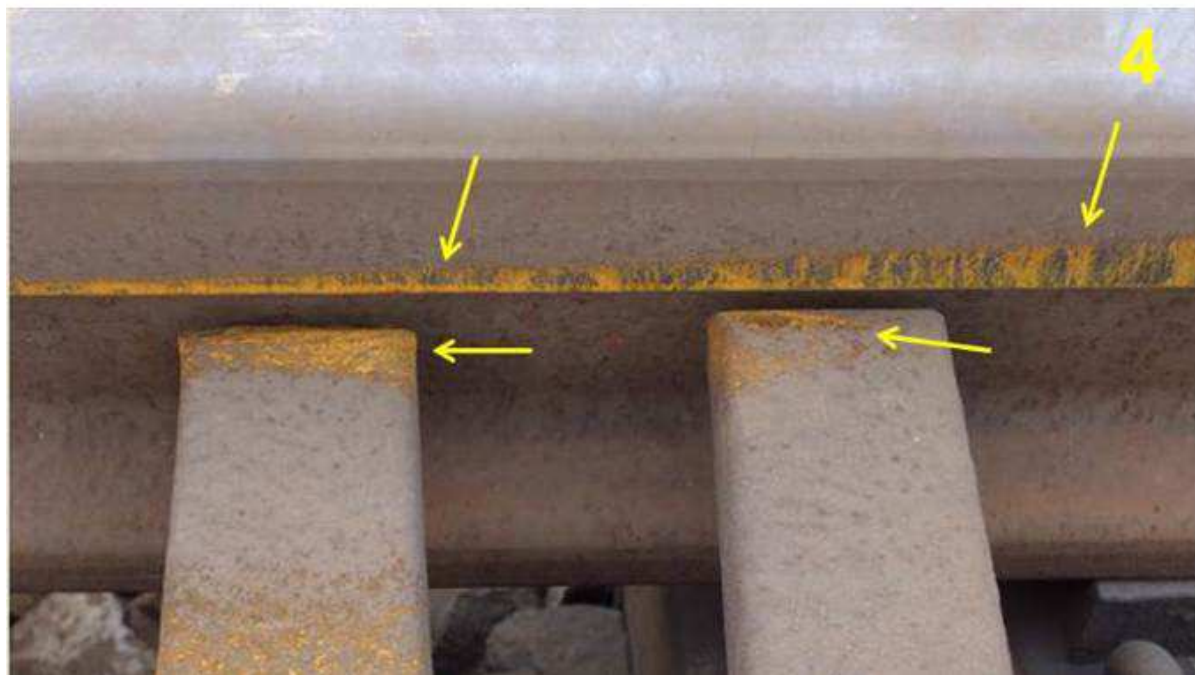
Im Rahmen der Untersuchungen wurde ein Klaffen zwischen Stützknaggen und linker Weichenzunge festgestellt. Aus den folgenden Abb. 16 1–4 wird ersichtlich, dass am Steg der linken Zunge keine Kontaktsuren der Stützknaggen vorhanden waren. Dies belegt, dass die Zunge schon vor der Entgleisung nicht bündig an den Stützknaggen anlag und das vorgefundene Klaffen keine alleinige Folge der Entgleisung sein konnte. Abb. 17 und Abb. 52 zeigen deutliche Reibspuren auf dem Gleitstuhl, die von der Bewegung der Zunge beim Befahren herrührten.

Abb. 16: Darstellungen 1–4, linke Zunge im Bereich der Stützknaggen

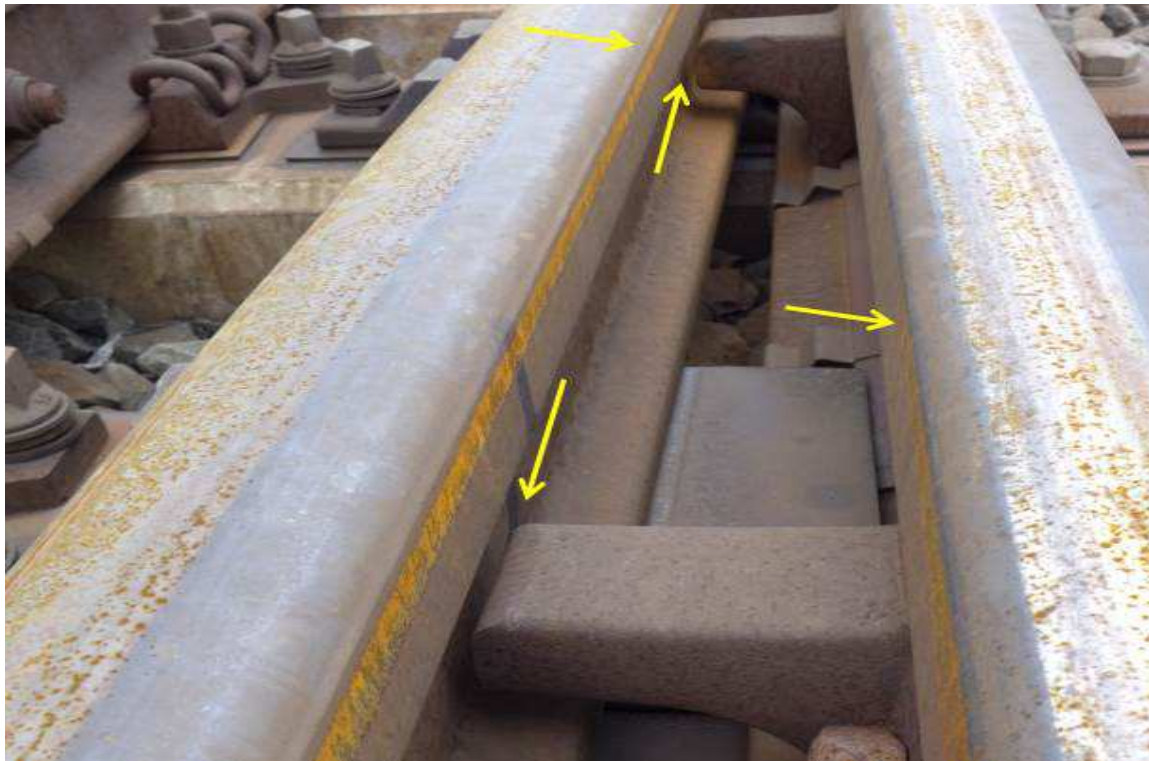
Abb. 17: linke Weichenzunge

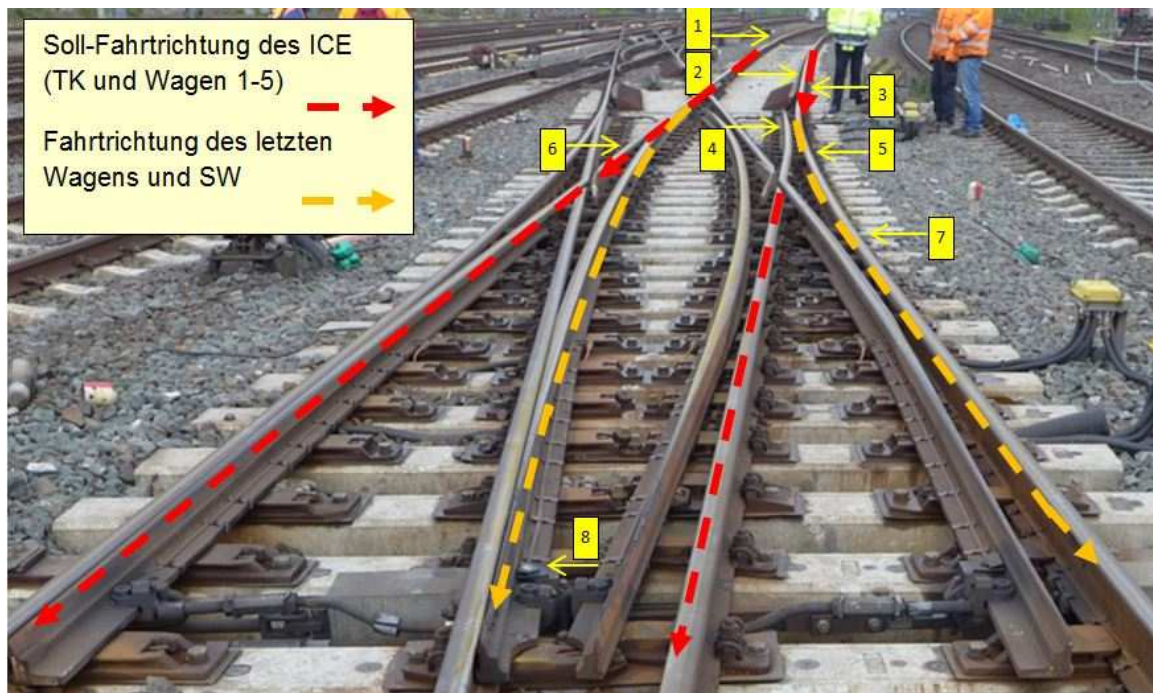
Auf Abb. 18 sind die festgestellten Auffälligkeiten an der DKW zusammengefasst.

Abb. 18: Auffälligkeiten an der DKW 36

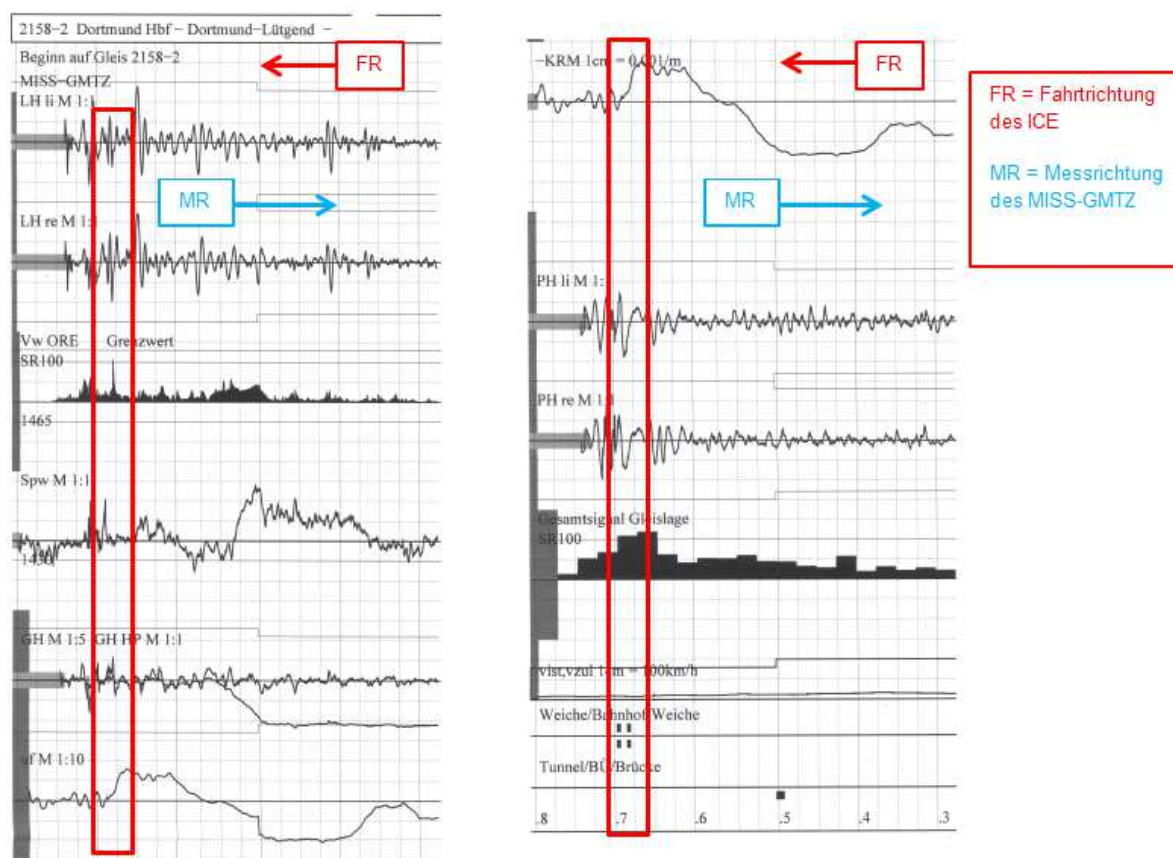
Am 15.05.2017 wurde vor und im Entgleisungsbereich eine Messfahrt mit einem Messzug (MISS-GMTZ) der DB Netz AG durchgeführt. Dabei wurde die Strecke von km 163,550 bis km 163,806 hinsichtlich der aktuellen Gleislage neu vermessen. Die Messfahrt konnte aufgrund der durch die Entgleisungsfolgen eingeschränkt verfügbaren Infrastruktur nur entgegen der Fahrtrichtung des entgleisten ICE erfolgen. Die Messung bestätigte weitgehend die bereits bei vorherigen Inspektionen dokumentierten Ergebnisse. Die vorhandenen Gleislagefehler ( $>SR_{100}$ ) vor der DKW 36 hatten sich zwar leicht vergrößert, waren aber weiterhin als  $SR_{100}$  Überschreitung nach Ril 821.2001 einzustufen. Bei dem bereits erwähnten Pfeilhöhenfehler, der  $SR_{100}$  erreicht hatte, halbierte sich der Messwert allerdings. Eine zwischenzeitige Instandsetzung konnte vom EIU nicht belegt werden. Die vorhandene Gleislage ist nicht als entgleisungsverursachend einzustufen.

Abb. 22: Messschrieb MISS-GMTZ vom 15.05.2017

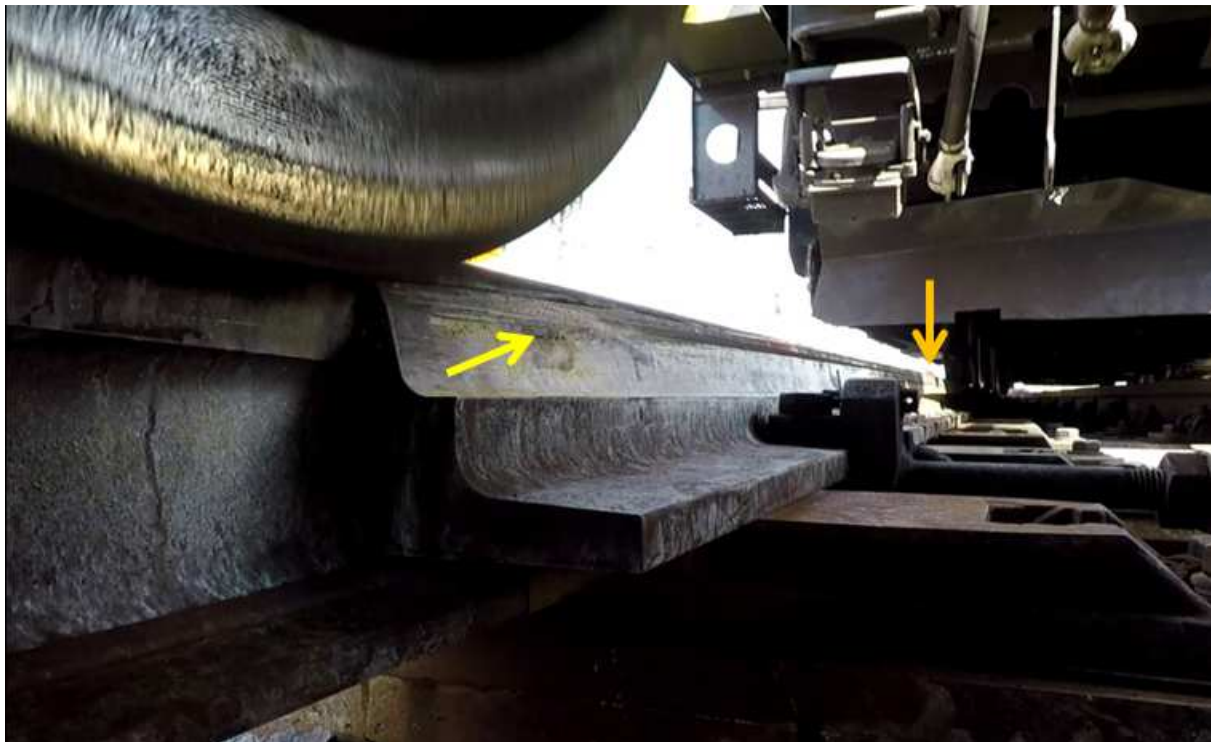
Die Abb. 24–26 entstanden bei den Testfahrten am 16.05.2017 vor der linken Weichenzunge. Der gelbe Pfeil (links) zeigt auf die Verformungsstelle, der orange Pfeil (rechts) markiert die ersten deutlichen Entgleisungsspuren auf Höhe der Stützknaggen, etwa 5 m nach dem Zungenanfang. Bei einer Entgleisungsgeschwindigkeit von ca. 70 km/h legt das Rad pro Sekunde einen Weg von etwa 19,5 m zurück. Somit beträgt die zeitliche Abfolge zum räumlichen Abstand weniger als 0,3 Sekunden. Ob ein kausaler Zusammenhang zwischen beiden Feststellungen besteht, ist Gegenstand weiterer Untersuchungen in den folgenden Kapiteln.

Abb. 24: Situation vor der Befahrung

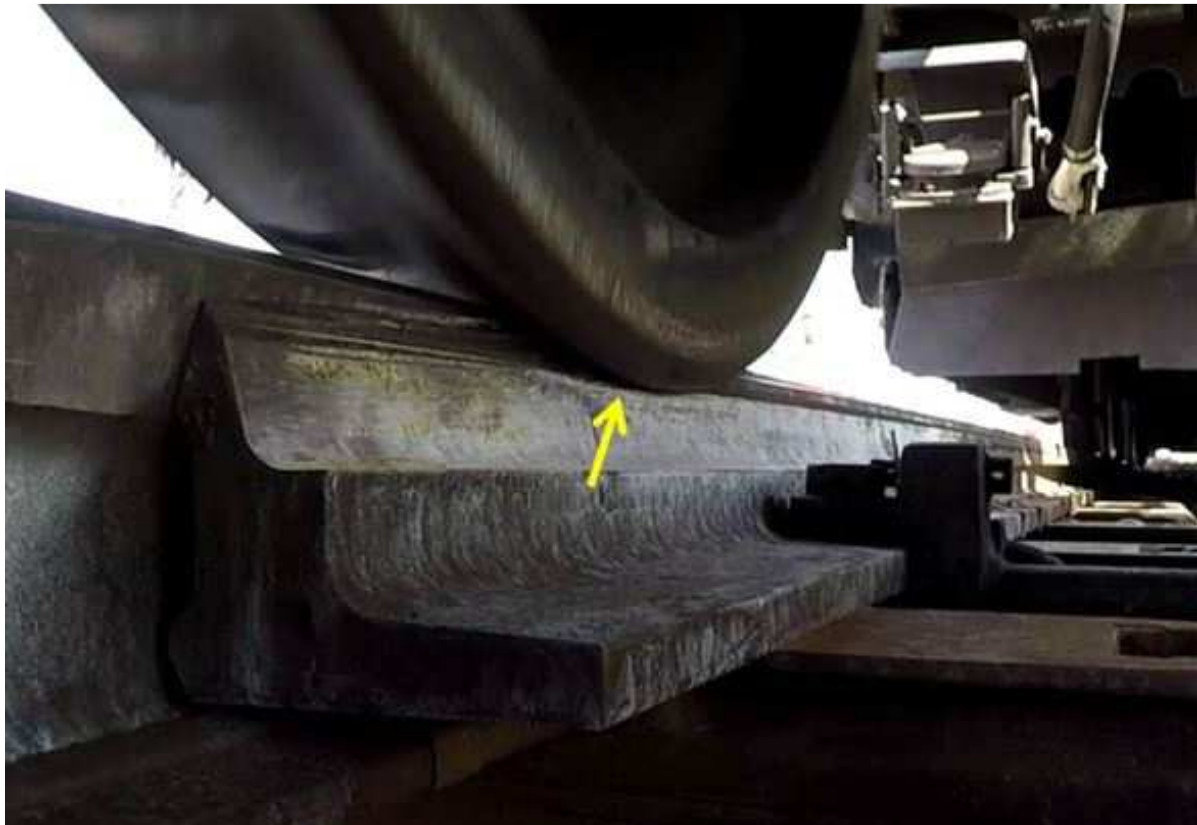
Abb. 25: Rad auf der verformten Weichenzunge

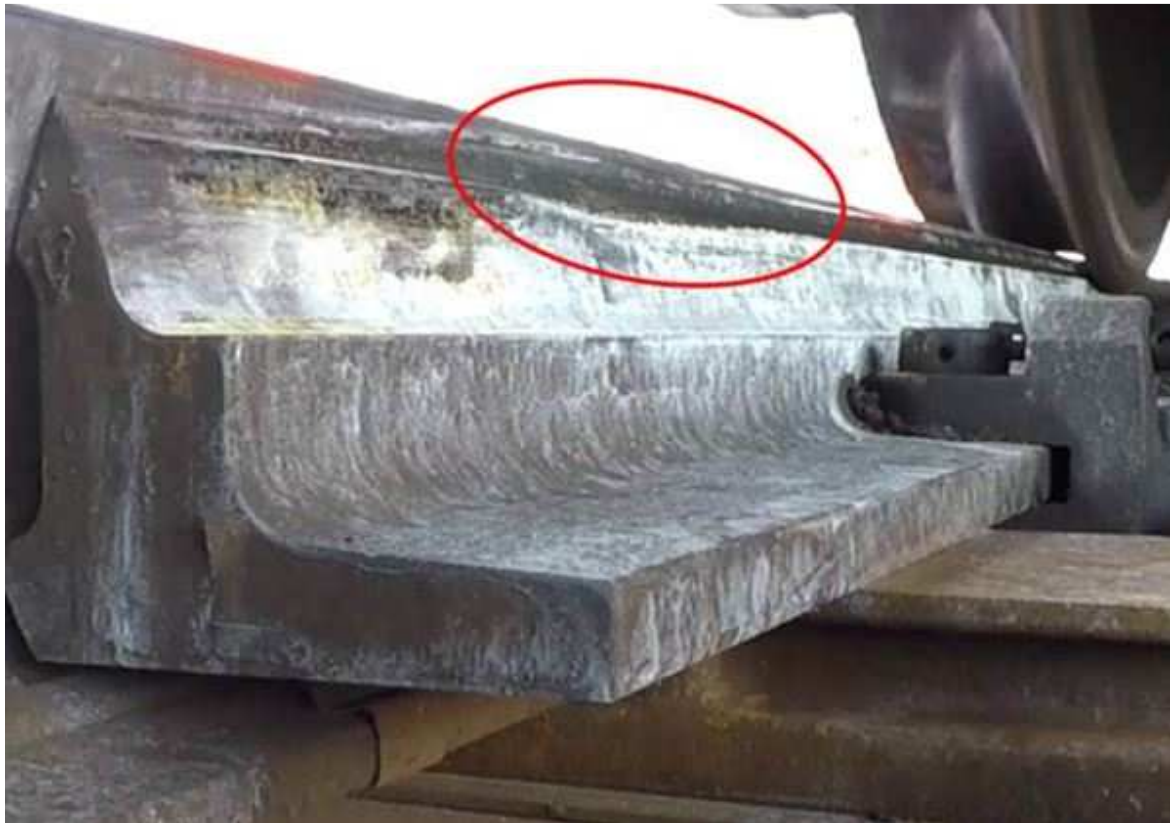
Bei der Überfahrt zu Simulationszwecken wurde deutlich erkennbar, dass sich der Abdruck des Spurkranzes auf der Weichenzunge gebildet hat. Diese Verformungsstelle wird auf der folgenden Abbildung deutlich.

Abb. 26: Verformungsstelle

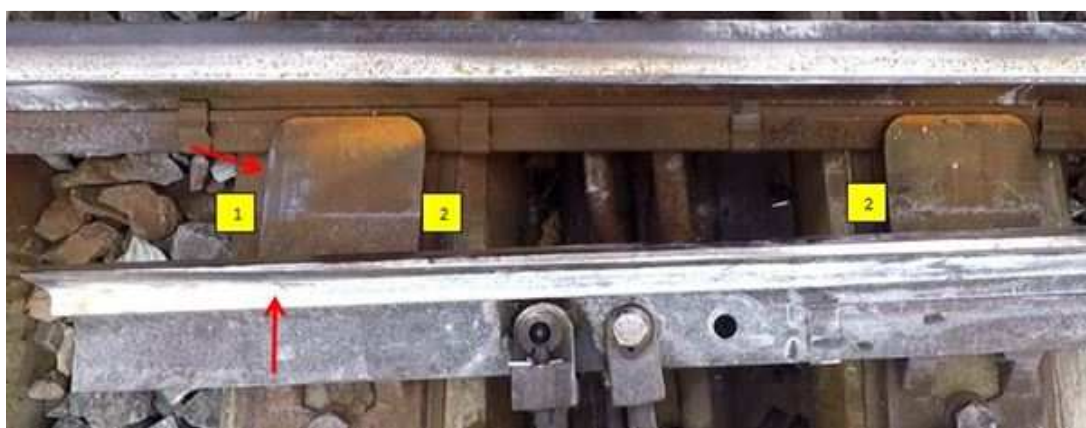
Die Abb. 27 und 28 zeigen untypische Schleifspuren (1) auf dem ersten Gleitstuhl direkt an der Stelle der Verformung. Das ständige harte Anfahren an der Zunge führte bei der Befahrung zu ungewollten Bewegungen an der verschlossenen Zungenspitze. Dies hatte zur Folge, dass sich die Verschraubung am Weichenkasten lockerte. Weiterhin lassen die ersten beiden Gleitstuhlplatten eine vertikale Verschiebung (2) von wenigen Millimetern erkennen. Durch den Verschluss wird die Zunge am Fuß mit der Backenschiene arretiert und kann durch die Auswirkungen des Nichtanliegens der Zunge an den Knaggen an der Fahrfläche leicht klaffen. Durch das harte Anfahren der Räder wurde die Zunge oben an die Backenschiene gedrückt und verursachte am Zungenfuß die sichtbare Schleifspur (2). Derartige Spuren sind in der DKW 36 nur an diesen beiden Gleitstühlen erkennbar. Die Verformungsstelle auf Abb. 27 und 28 ist durch einen roten Pfeil an der linken Zunge gekennzeichnet.

Abb. 27: Schleifspuren 1 und 2; Gleitstuhl linke Zunge

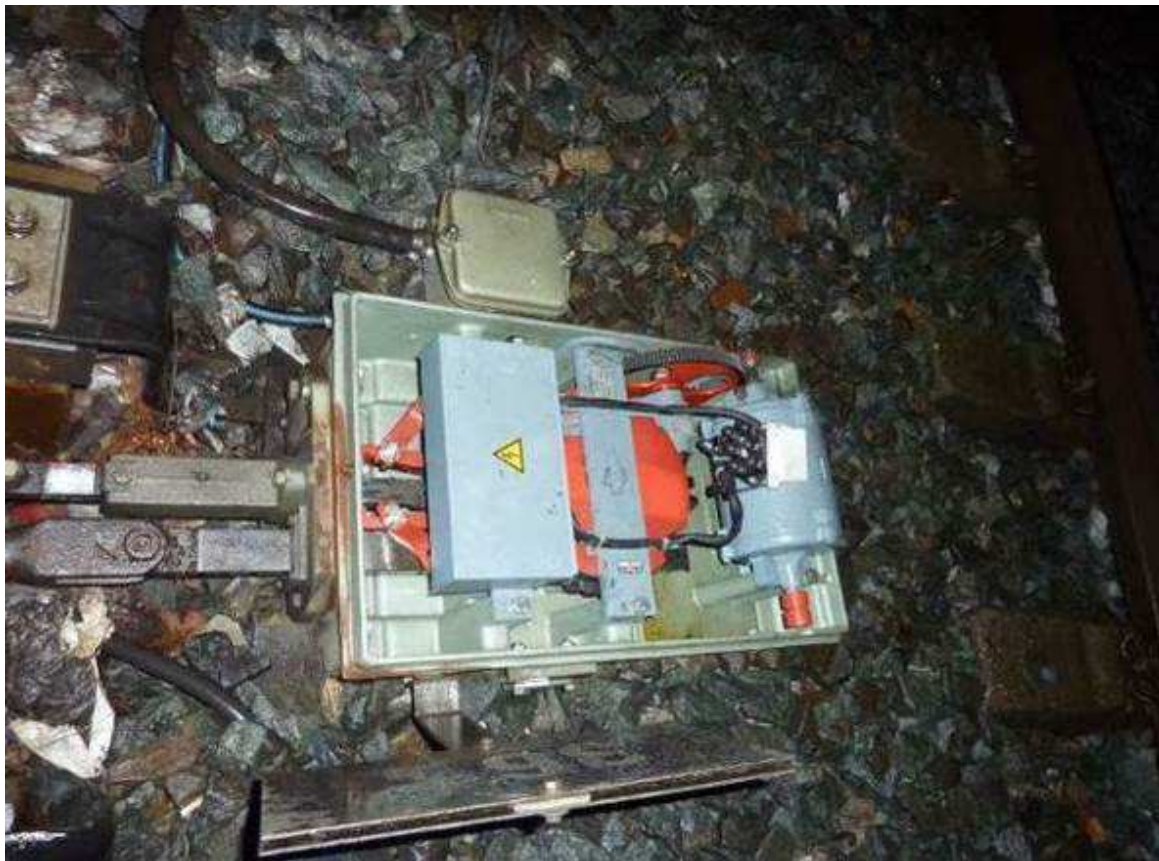
Erste Untersuchungen des Weichenantriebs ergaben, dass die Befestigungsschrauben des Weichenkastens an der s.g. Z-Schiene sowie die Befestigungsschrauben der Z-Schiene mit dem Fundament nicht vollständig angezogen waren. Der Weichenkasten ließ sich in jede Richtung einige Millimeter bewegen. Nach dem Öffnen des Weichenkastens im Beisein der BEU wurde ersichtlich, dass sich ein Prüferhaken nicht in Endlage befand. Laut Inspektionsunterlagen wurde die Befestigung des Weichenkastens vor dem Ereignis letztmalig am 17.02.2017 überprüft.

Abb. 31: Weichenantrieb S700 der DKW 36 a/b

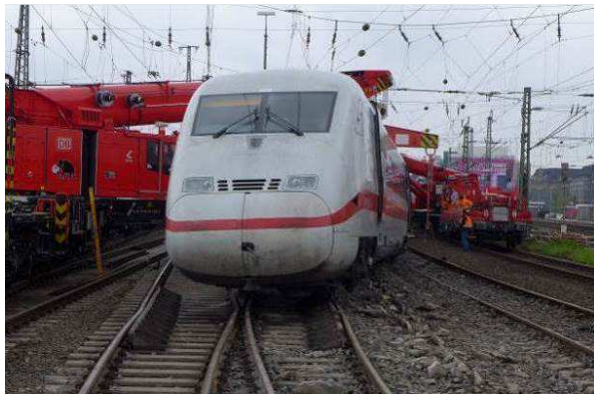
Abb. 33: Aufgleisung SW 808 029-3

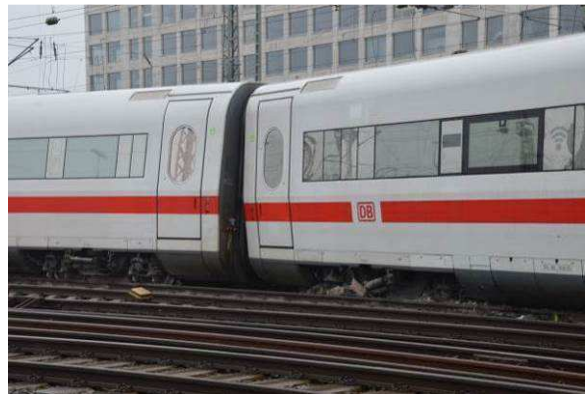
Abb. 34: Übergang MW 806 629-2 zu SW 808 029-3

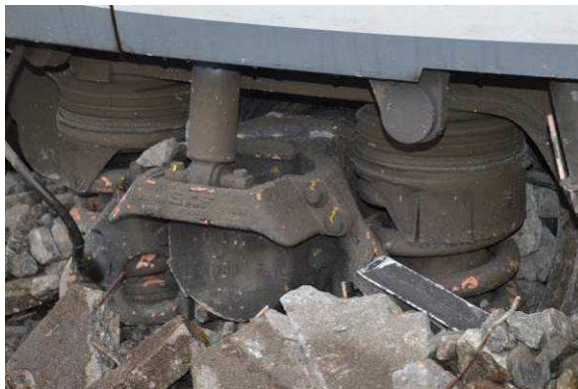
Abb. 35: entgleistes DG MW 806 629-2

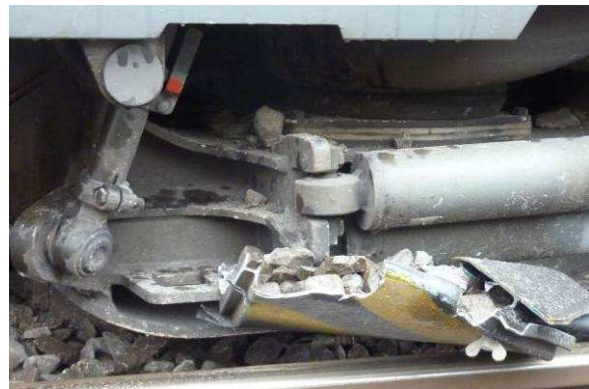
Abb. 36: entgleistes DG 808 029-3

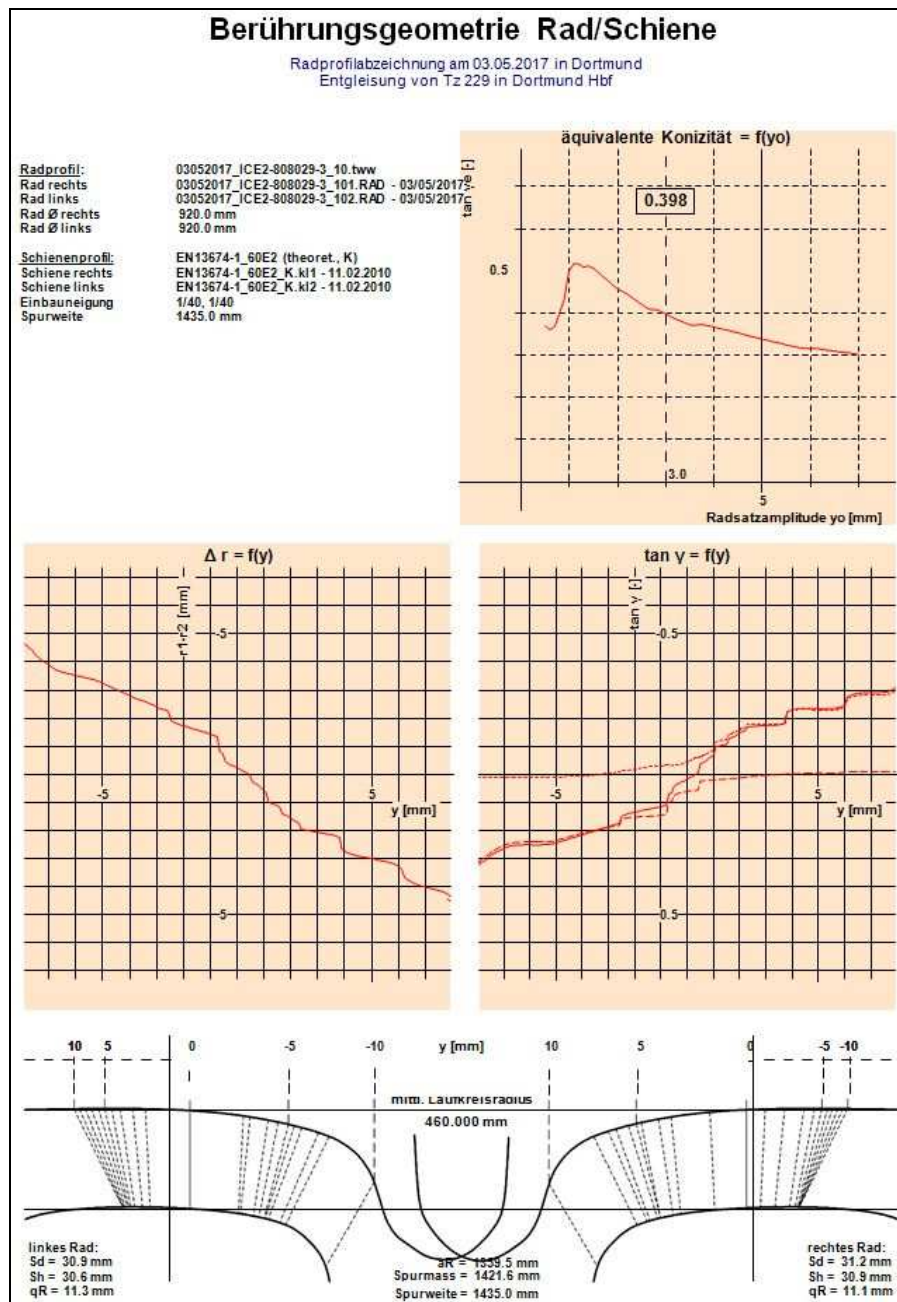
Bei der Auswertung der Spurkranzwinkel wurden jedoch teilweise Werte von deutlich über  $70^\circ$  ermittelt.

Abb. 37: Profilabzeichnung 808 029 Rs 1  
Quelle: DB Systemtechnik GmbH, bearbeitet durch BEU

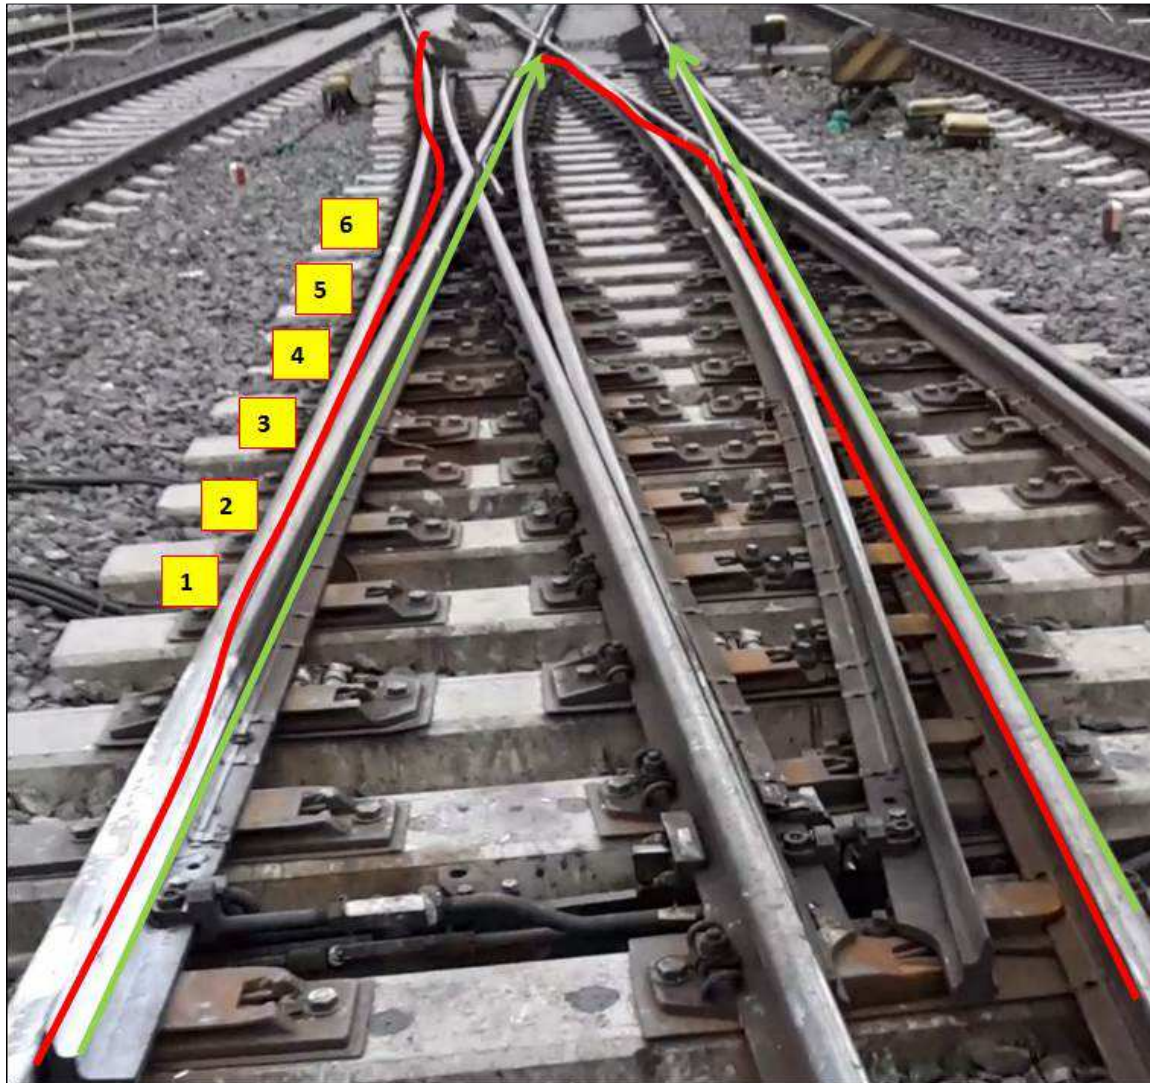
Abb. 48: Ablauf anhand von Entgleisungsspuren

Rekonstruierter Entgleisungsvorgang in der DKW 36.

Die beiden grünen Pfeile entsprechen dem Sollfahrweg, die beiden roten Linien entsprechen dem Istfahrweg der letzten beiden Fahrzeuge.

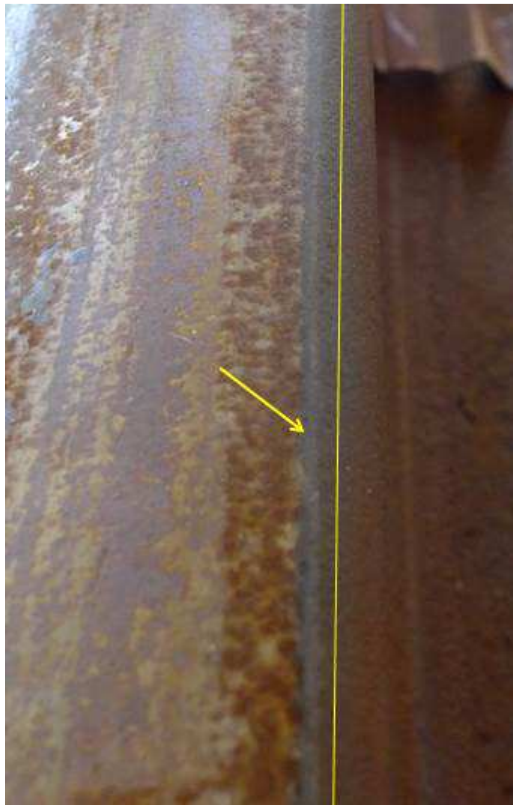
Abb. 49 seitliche Laufspur eines Spurkranzes an der linken Backenschiene (rechte Seite)

Bei anliegender linker Weichenzunge sind in der Rille zwischen Backenschiene und Zunge abschnittsweise Fahrspuren eines entgleisten Rades erkennbar. Die nachfolgend dargestellten Anfahrs Spuren zwischen Backen- und Zungenschiene waren bei den ersten Untersuchungen im Gleis nicht zu erkennen. Erst die genaueren Untersuchungen in der Werkstatt unter geänderter Perspektive und besonderem Lichteinfall hoben die Spuren hervor. Diese sind auf Abb. 49 und 50 zu erkennen.
