# Untersuchungsbericht

Aktenzeichen: 60uu2017-05/002-3323

## Gefährliches Ereignis im Eisenbahnbetrieb

Ereignisart:	Zugentgleisung
Datum:	01.05.2017
Zeit:	18:46 Uhr
Bahnhof:	Dortmund Hbf
Gleis:	8
Kilometer:	163,683

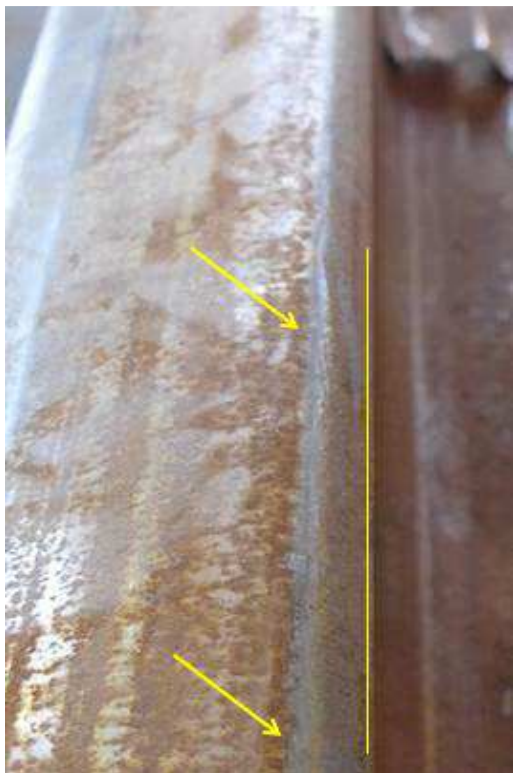
Abb. 50 Ende der Laufspur des Spurkranzes

Bei anliegender linker Weichenzunge sind in der Rille zwischen Backenschiene und Zunge abschnittsweise Fahrspuren eines entgleisten Rades erkennbar. Die nachfolgend dargestellten Anfahrs Spuren zwischen Backen- und Zungenschiene waren bei den ersten Untersuchungen im Gleis nicht zu erkennen. Erst die genaueren Untersuchungen in der Werkstatt unter geänderter Perspektive und besonderem Lichteinfall hoben die Spuren hervor. Diese sind auf Abb. 49 und 50 zu erkennen.

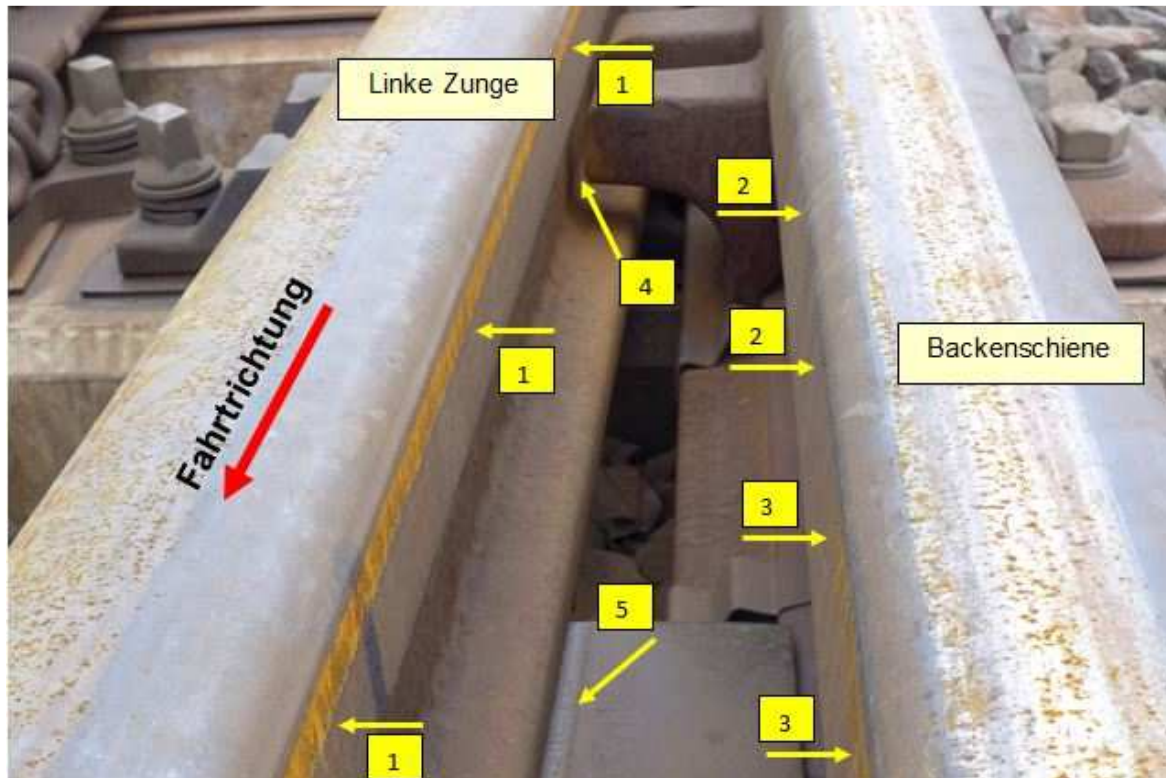
Abb. 52: Entgleisungsspuren im Bereich der Stützknaggen der linken Zunge

Am Zungenrücken (links) findet sich die Spur des Radkranzes (1) (Radinnenseite). Auf der gegenüberliegenden Seite wird die Spur der Radaußenseite (2), die im weiteren Verlauf abgleitet (3), erkennbar. An der Stützknagge (4) liegt die Zunge nicht an, erkennbar ist ein Spiel von etwa 10 mm. Unter Last wurde die Zunge seitlich an die Knagge gedrückt, was an der Reibfläche auf der Gleitstuhlplatte (5) deutlich erkennbar ist. Inwieweit sich bei der Befahrung das seitliche Verdrücken der Zunge an den Knaggen auf die Zungenspitze auswirkte, konnte nicht im Detail abgeschätzt werden. Durch das Biegen der Zunge veränderte sich jedoch auch deren Spannung, was sich wiederum auf die Lage an der Zungenspitze auswirken konnte. Dieser Einfluss war aufgrund des Abstandes von der Zungenspitze zu den Knaggen nur bei kurzen Folgeabständen der DG möglich. Die Ergebnisse der weiteren Untersuchungen ließen darauf schließen, dass RS 4 von DG D zuerst entgleiste. Das vorlaufende DG E könnte die Zungenlage somit anhand einer Biegung durch den kurzen Drehgestellabstand beeinflusst haben.

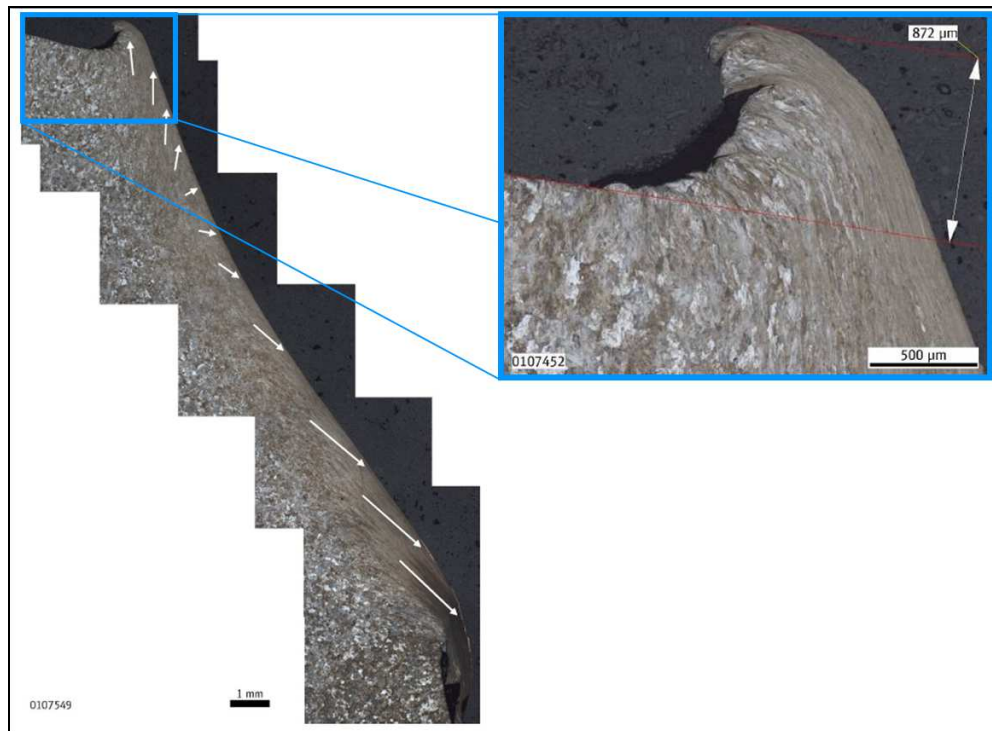
Abb. 53: Darstellung bei Microschliff 500  
Quelle: DB Systemtechnik GmbH, Kirchmöser

*Die metallographische Untersuchung des verquetschten Zungenanfangs ergab, dass das Mikrogefüge der Fahrkante im oberen Drittel nach oben und in den unteren zwei Dritteln nach unten verformt war. Die plastische Deformation des oberflächennahen Gefüges an der Fahrflanke der Zungenschiene lässt auf ein Anfahren in der oberen Hälfte der Fahrflanke schließen, was die Ergebnisse der Simulationsrechnung bestätigt und untermauert.*

*Gemäß den technischen Zeichnungen sowie den Vorgaben in der Weichenskizze ist für die Zunge eine Materialgüte R260 vorzusehen. Der verwendete Werkstoff der verformten Zungenschiene entsprach am Zungenanfang und im Vollmaterial der Güte R260 und war nach den geltenden Lieferbedingungen nicht zu beanstanden.“*

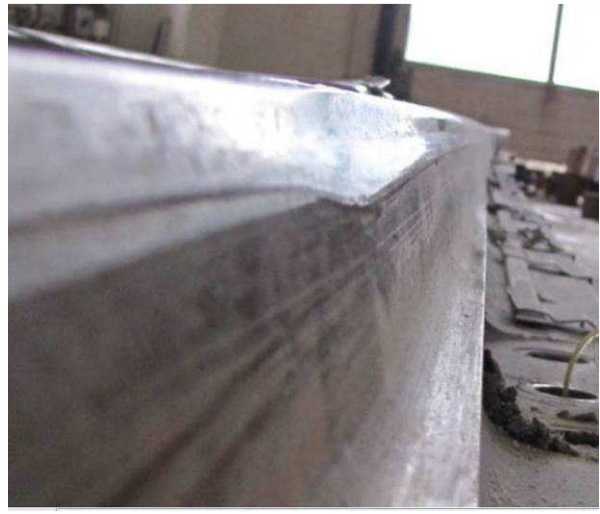
Abb. 57: Nahaufnahme II, Verquetschungen ähnlich des Spurkranzprofils  
Quelle: DB Systemtechnik, Minden

Durch das ständige punktuell steilere Anfahren der Radkränze nahm die Verformung an der Zunge nach und nach den Umriss des Spurkranzes an.

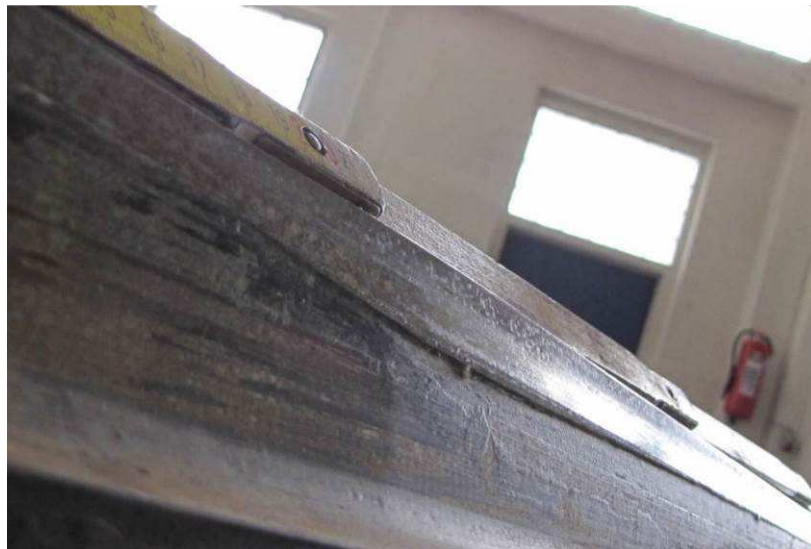
Abb. 58: Nahaufnahme III, Größe der Verformung  
Quelle: DB Systemtechnik, Minden

Geht man von den Simulationsergebnissen aus, bei denen das Rad an der Verformungsstelle durch den Anfahrpuls einen Radanhub von ca. 2,5 mm erfuhr, veränderte sich die Kontaktfläche Rad/Schiene quasi zu einer Einpunktberührung im Bereich der Verformungsstelle. Aufgrund des Richtungsfehlers wirkten bei diesem kurzzeitigen punktuellen Ereignis lokal hohe Radführungskräfte, was zu den beschriebenen Materialverschiebungen und einer veränderten Berührgeometrie führte. Der herabgesetzte Reibfaktor der geschmierten Zunge hemmte hierbei das klassische Aufklettern, konnte aber ein Aufgleiten oder Anheben des Rades unter dem Einfluss des Anfahrpulses aus dem Anfahrwinkel fördern.

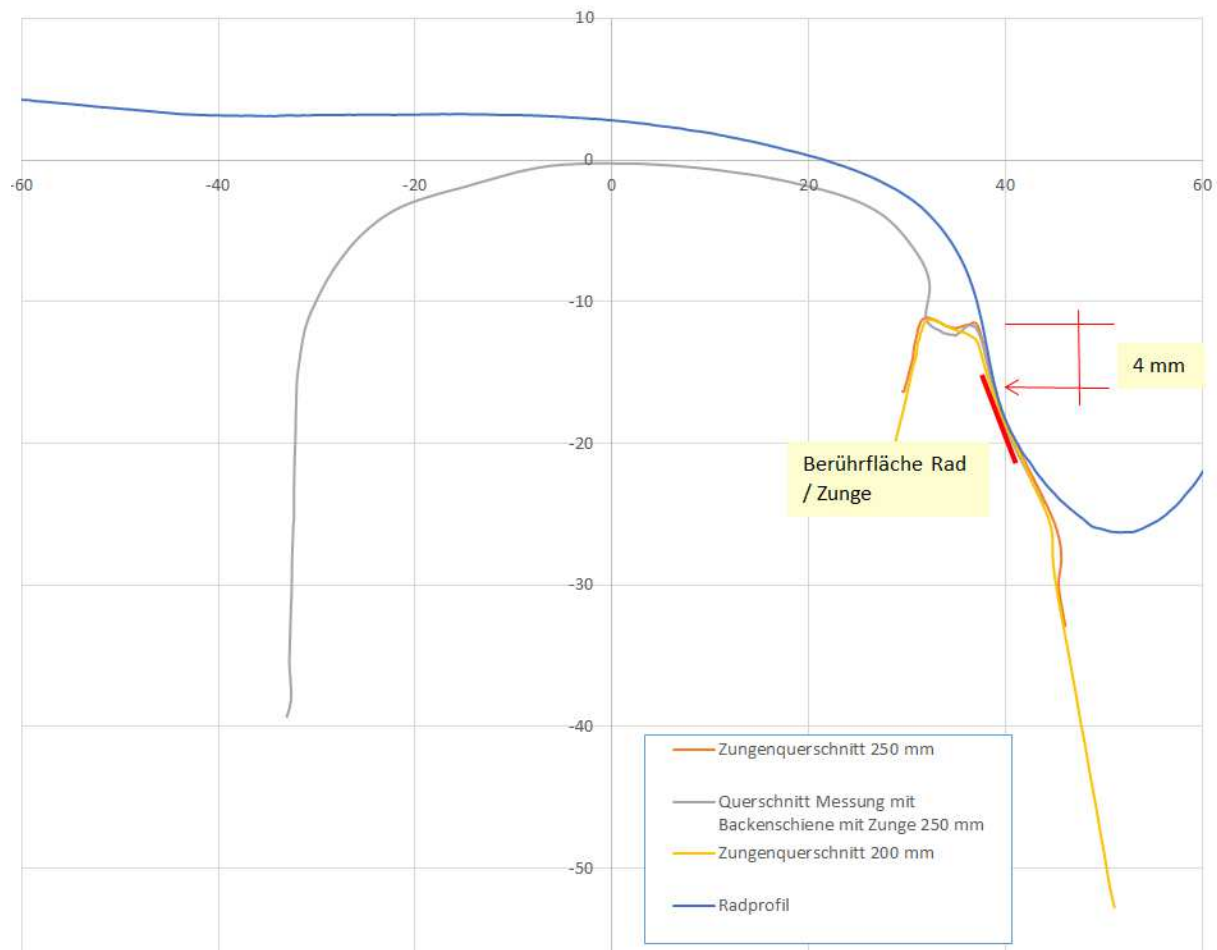
Abb. 59: Zustandsskizze Backenschiene/Zunge/Spurkranz

Auf Abb. 59 ist der Zustand Backenschiene/Zunge/Spurkranz 250 mm hinter der Zungenspitze dargestellt. Die Lage der Weichenzunge wurde im unbelasteten Zustand gescannt und auch so dargestellt. Sowohl eventuelle Verformungen der Weichenzunge aufgrund der Dynamik bei der Überfahrt als auch ein vermutetes Absenken der Zungenspitze sowie die Auswirkungen des Knaggenspiels sind nicht dargestellt. Weiterhin ist zu beachten, dass das Rad auf Abb. 59 parallel zur Weichenzunge steht. Der aus der Simulation ermittelte Anfahrwinkel des Rades durch die Schrägstellung des DG betrug ca. 1°. Im Verformungsbereich der Weichenzunge wurden alle 50 mm Querprofile erstellt und diese Ergebnisse wiederum in die Simulation eingebunden. Da aufgrund der groben Rasterung der Querprofile nicht genau bekannt war, an welchem Punkt das Rad auf die Zunge im verformten Bereich traf, konnte auch keine exakte Aussage über den tatsächlichen Anlaufwinkel des Rades erfolgen. Dieser könnte sich je nach Anfahrstelle im

Verformungsbereich auch noch weiter erhöhen. Je steiler der Anlaufwinkel und der Kontaktwinkel waren, desto ungünstiger wirkten auch die dynamischen auftretenden Kraftspitzen.

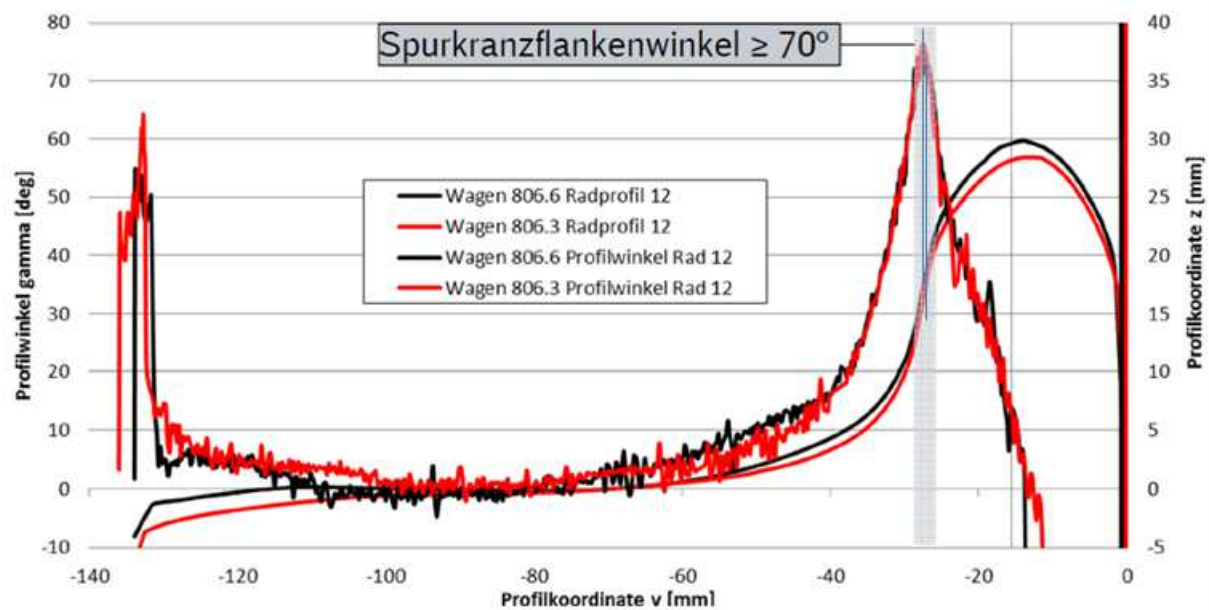
Abb. 63: Messblatt

Bei weitergehenden Auswertungen der DB Systemtechnik Minden wurde festgestellt, dass der Spurkranzflankenwinkel an den entgleisten Wagen, aber auch bei anderen Wagen des Zuges, über 70° aufwies. Der steilste Spurkranzflankenwinkel  $\gamma$  am Radprofil 12 des nicht entgleisten Wagens 806.3 lag bei 77°. Beim nachlaufenden, vermutlich zuerst entgleisten Wagen 806.6 betrug der Spurkranzflankenwinkel  $\gamma$  ca. 74°.

Beide Werte sind deutlich größer als  $70^\circ$  und somit als steile Spurkranzflankenwinkel einzustufen. Für den Spurkranzflankenwinkel als Einzelwert sind keine Grenzwerte hinterlegt. Die EBO gibt mit dem  $q_R$ -Maß jedoch einen Wert für die Flankensteilheit der Spurkränze vor. Der Grenzwert von  $q_R$  liegt bei 6,5 und darf nicht unterschritten werden. Die bei der Untersuchung gemessenen  $q_R$ -Maße lagen mit 9,8 bis 11,3 aber deutlich darüber.

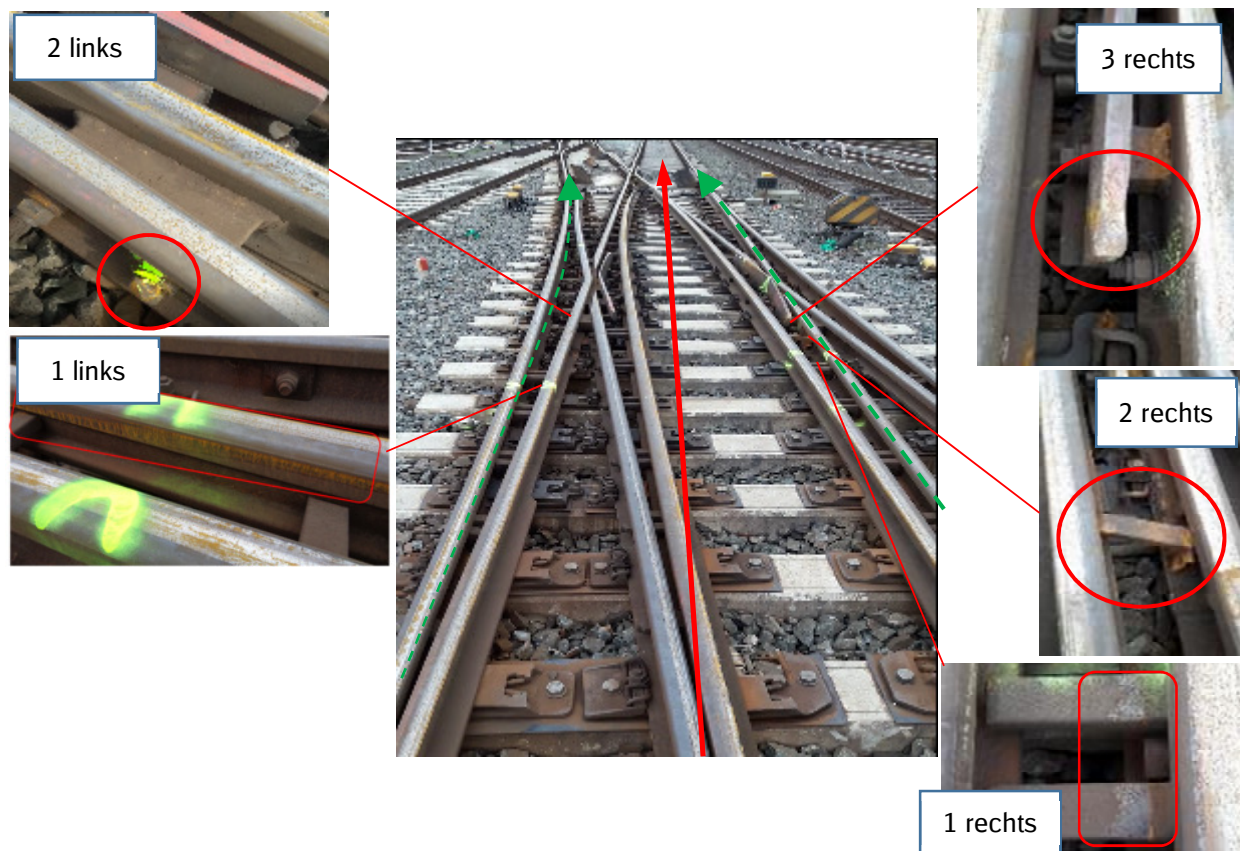
Abbildung 2: Erste Entgleisungsspuren bis zum mittigen Radlenker [4]

Der ICE 945 fuhr über die Strecke 2158 aus Richtung Bochum mit dem Ziel Gleis 8 in den Bahnhof Dortmund ein. Auf Höhe der ersten Entgleisungsspuren lag die Fahrzeuggeschwindigkeit bei ca. 71 km/h, zulässig wären maximal 80 km/h bei der Einfahrt nach Gleis 8 [1]. Die ersten Entgleisungsspuren fanden sich in der Weiche 36 DKW54-190-1:9-WITEC im Zungenbereich a/b. Planmäßig hätte der Zug die Weiche 36 über den Fahrweg a - c befahren sollen (Abbildung 1). Aus dem Verlauf der Entgleisungsspuren kann geschlossen werden, dass der erste entgleiste Radsatz mit dem linken Rad in den abzweigenden Fahrweg Richtung d fuhr und das rechte Rad planmäßig in Richtung c. In der Folge fehlte durch das Auseinanderlaufen der Schienen in den Fahrweg nach c und d die Radführungskraft an beiden Rädern. Das rechte Rad lief daraufhin zwischen Backenschiene und Zunge und drückte sich mit seinem Spurkranz zwischen die Zunge und Zungenstütze [3]; zu erkennen an den Spuren der Radlaufläche auf den Stützen (Abbildung 2 Bild 1 rechts). Auf fast gleicher Höhe finden sich Spuren der Radinnenseite des linken Rades an der linken Zunge (Abbildung 2 Bild 1 links). Im weiteren Verlauf überrollt das rechte Rad die letzte Zungenstütze vor dem mittleren rechten Radlenker (Abbildung 2 Bild 2 rechts), bevor es frontal gegen den Radlenker läuft (Abbildung 2 Bild 3 rechts). Auf Höhe des Anlaufens am Radlenker überrollte das linke Rad mit dem Spurkranz einen Schraubenkopf zur Schienenbefestigung (Abbildung 2 Bild 2 links).

Der kausale Zusammenhang der ersten Entgleisungspuren zeigt, dass die beiden Räder des Radsatz in unterschiedlichen Richtungen c und d gelaufen sind, obwohl beide in Richtung c hätten laufen sollen. Ein Befahren des linken Rades in den abzweigenden Fahrweg d hätte durch das Anliegen der linken Zunge an der Backenschiene verhindert werden müssen. Das der Fahrweg dennoch befahren wurde, kann auf zwei Möglichkeiten zurückgeführt werden:

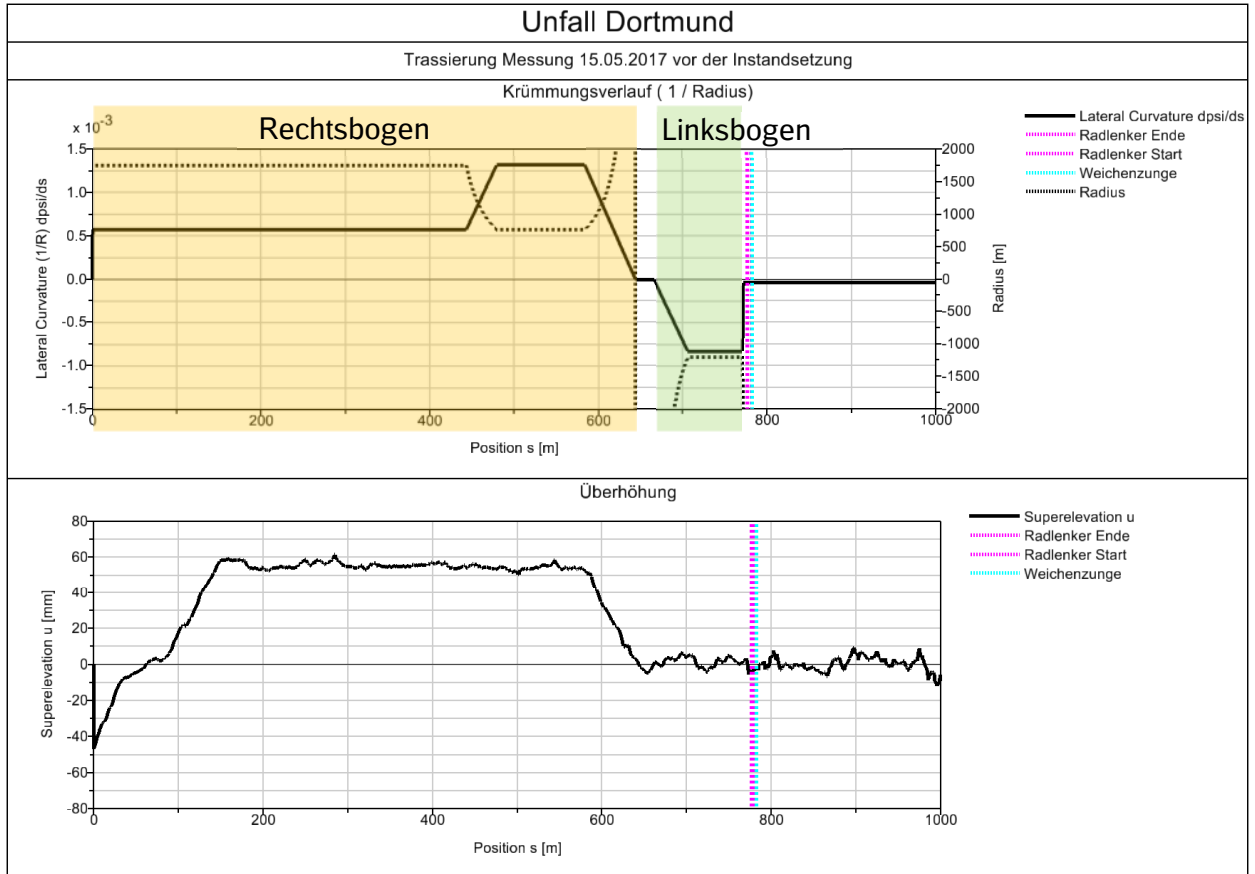
Abbildung 8: Eingebundene Trassierung auf Basis der Railab-Messung vom 15.05.2017

Das Simulationsmodell startet ca. 800 m vor der Weichenzunge im geraden ungestörten Gleis. Zu Beginn fährt der Zug ca. 650 m durch einen Rechtsbogen der dann in einen Linksbogen mit ca. 100 m Länge übergeht. Dieser endet dann ohne Übergangsbogen ca. 12 m vor der Weichenzunge (Abbildung 8).

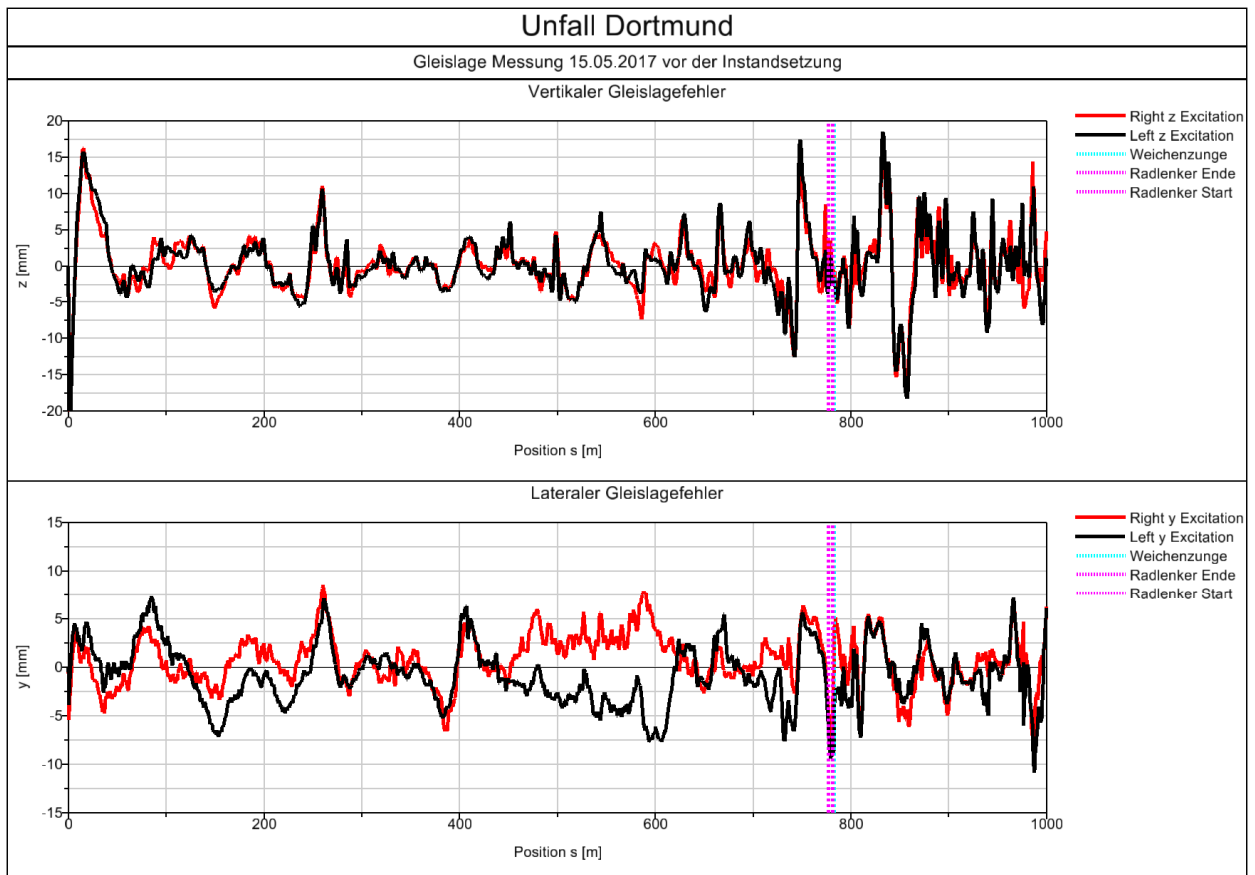
Abbildung 9: Eingebundene Gleislage auf Basis der Railab-Messung vom 15.05.2017

Die gemessene Gleislage kurz nach dem Unfall und vor der Instandhaltung zeigte keine Überschreitung der Grenzwerte nach Ril 821 an der Unfallstelle. In einem Abstand ca. 35 m vor der Weiche sind im Linksbogen Längshöhenfehler mit einem Maximum von 17 mm zu erkennen, die allerdings zu keiner Entgleisung 35 m später führen können (Abbildung 9). Im Bereich kurz vor der Weichenzunge, tritt auf Höhe des Radlenkers eine Richtungsfehler auf, bei dem sich im Maximum die linke Schiene in Fahrtrichtung um ca. 9 mm und die rechte Schiene um ca. 8mm nach links krümmt (Abbildung 10).

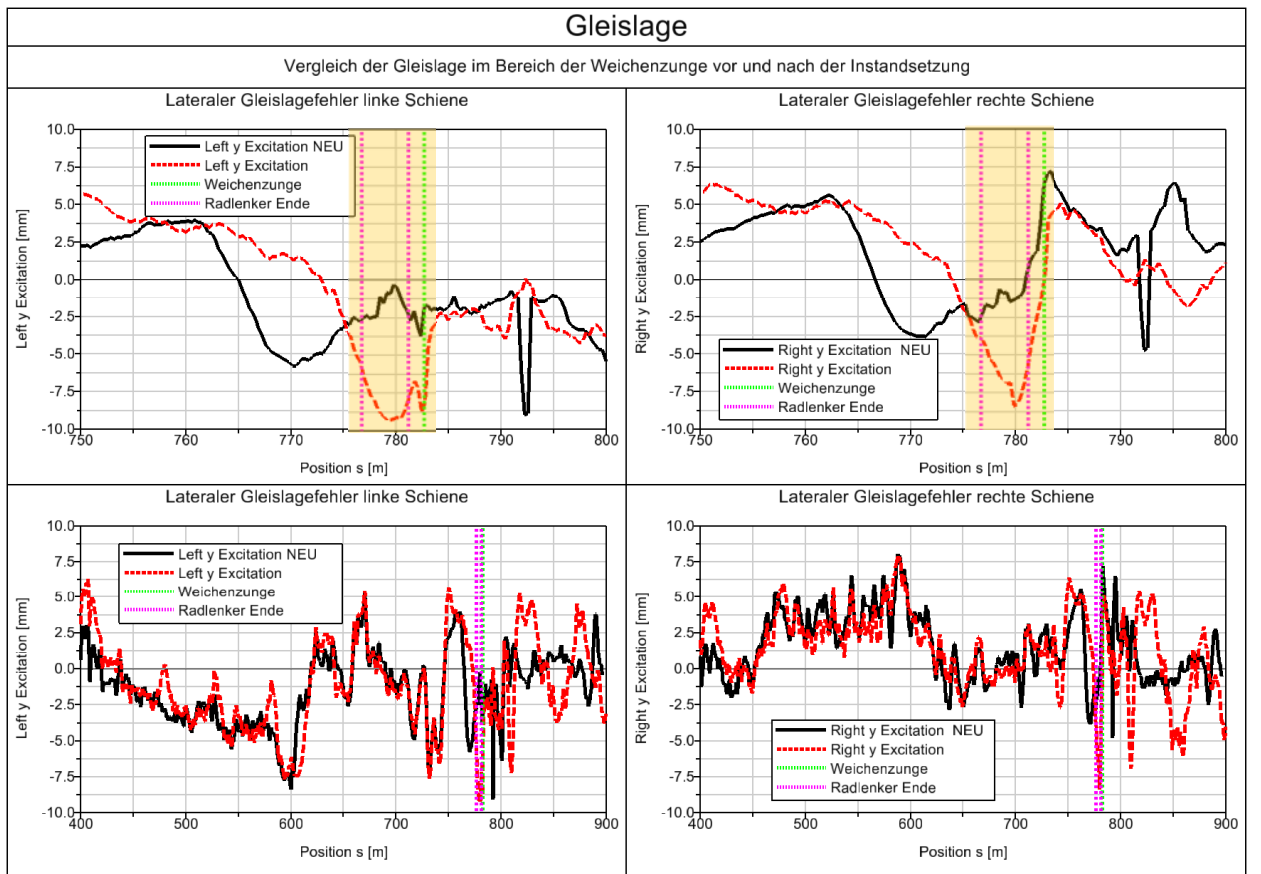
Abbildung 11: Vergleich der Gleislage vor (rote Linie) und nach (schwarze Linie NEU) der Instandsetzung

Ein Vergleich der Gleislage vor und nach der Instandhaltung zeigt eine deutliche Verringerung des Richtungsfehlers nach der Instandhaltung (Abbildung 11).

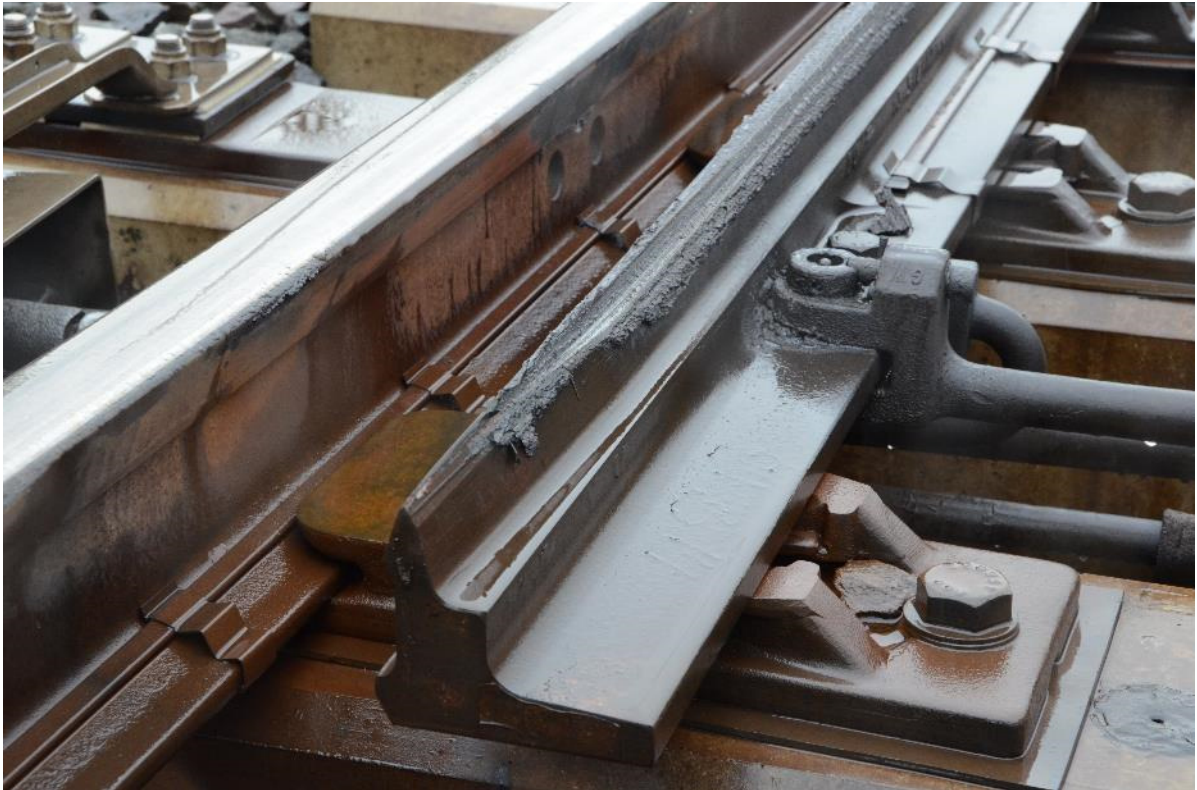
Abbildung 12: Zustand der Weichenzunge kurz nach dem Unfall

Zum Zeitpunkt des Unfalls war die Schiene nass, der Bereich der Weichenzunge war zudem geschmiert (Abbildung 12 <sup>6</sup>). Da die Zunge nicht aktiv geschmiert wird, handelt es sich wahrscheinlich um Fett von der Spurkranzschmierung der Räder. Für die Simulation wurde auf Basis dieser Randbedingungen ein Reibwert für eine nasse Schiene von 0,25 für beide Schienen angenommen und im Bereich der Weichenzunge ein Wert für eine geschmierte Zunge von 0,15.

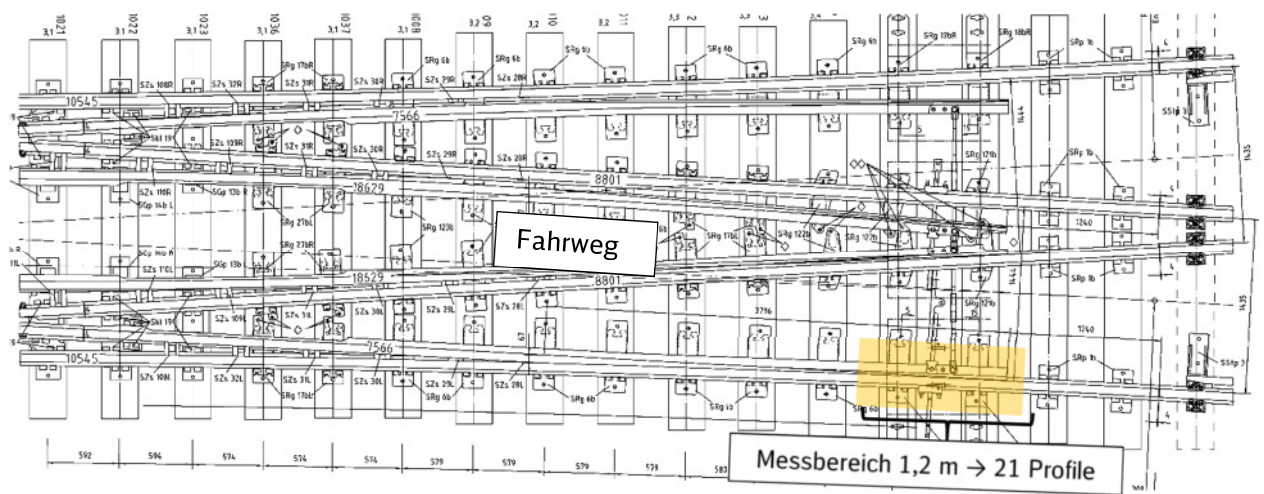
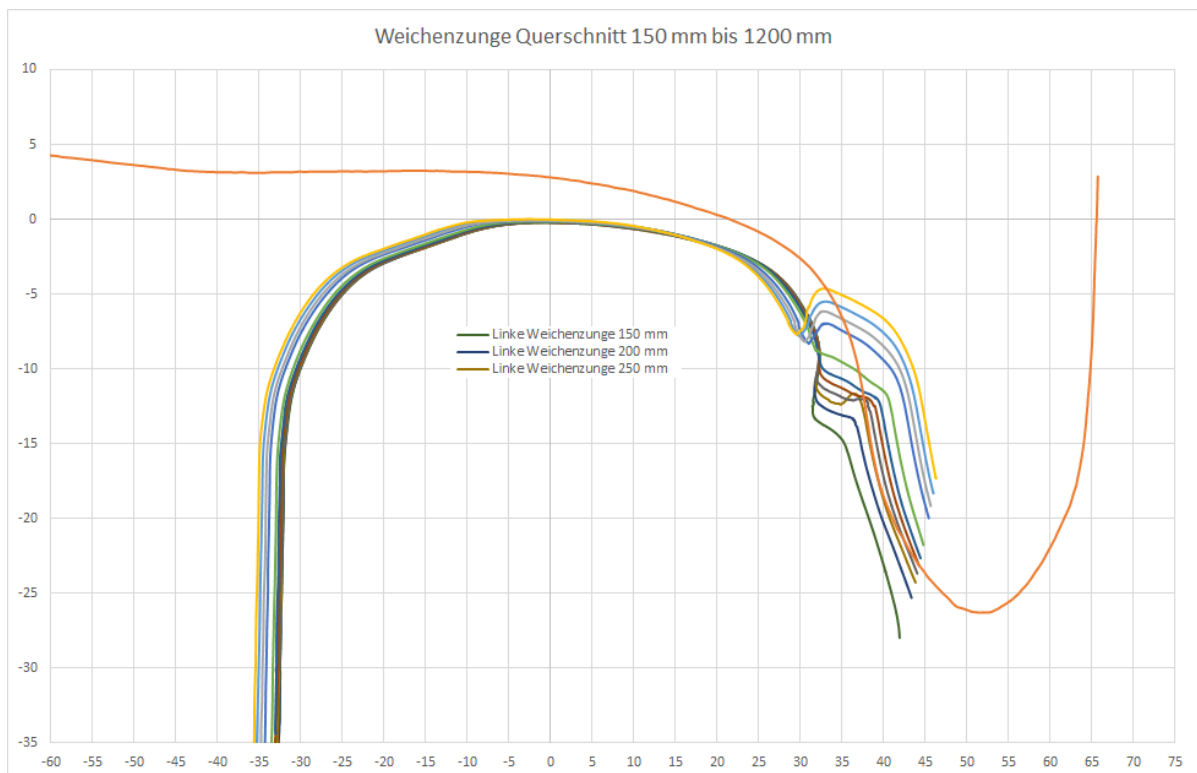
Abbildung 13: Messung des Profils der anliegenden Zunge mit Backenschiene vor der Instandhaltung; oben: Messbereich der Profilmessung, unten: Zungen-Backenschienen-Profile 150 mm beginnend hinter dem Weichenzungenanfang

Um das eigentliche Anlaufen an der Zunge abzubilden, ist es zwingend nötig neben den realen Radprofilen auch das Profil der anliegenden Zunge mit Backenschiene im Bereich des Anlaufens abzubilden. Dazu wurden, beginnend vor der Weichenzunge über eine Länge von 1,2 m, die Profile der anliegenden Zunge mit Backenschiene gemessen. Insgesamt 21 Querschnitte der Zunge mit Backenschiene sind im Simulationsmodell jeweils für eine Messung vor und nach der Instandsetzung eingebunden. Der visuelle Eindruck des Zungenverschleiß (Abbildung 3) zeigt sich auch in den Profilmessungen (Abbildung 13). Im Querschnitt 250 mm nach Zungenanfang ist der Verschleiß am deutlichsten zu erkennen (Abbildung 14).

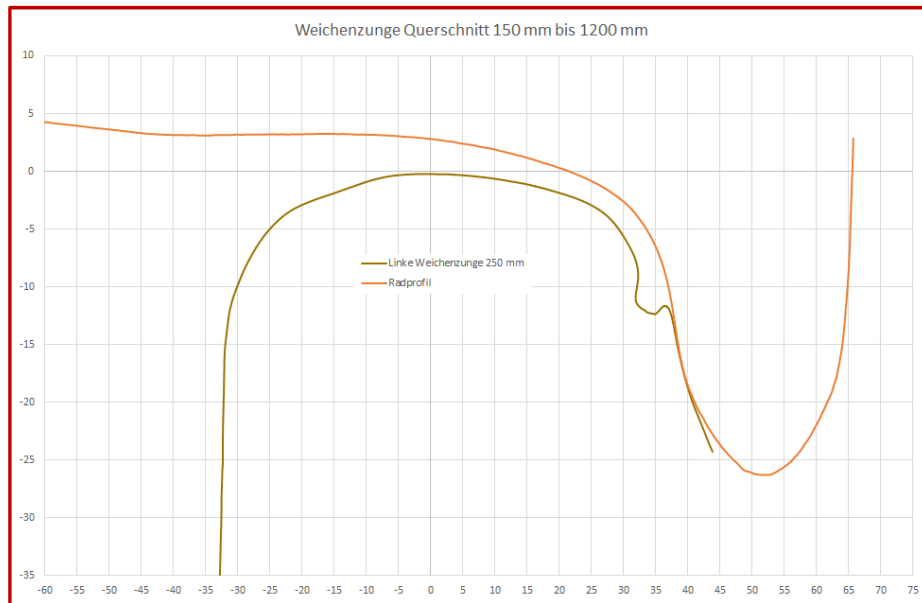
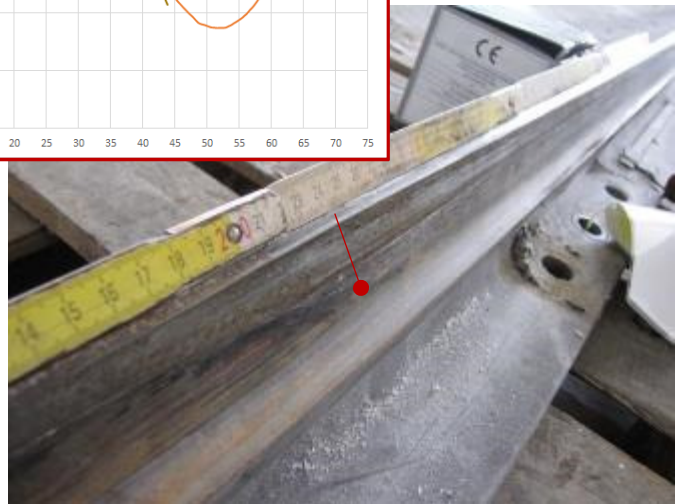
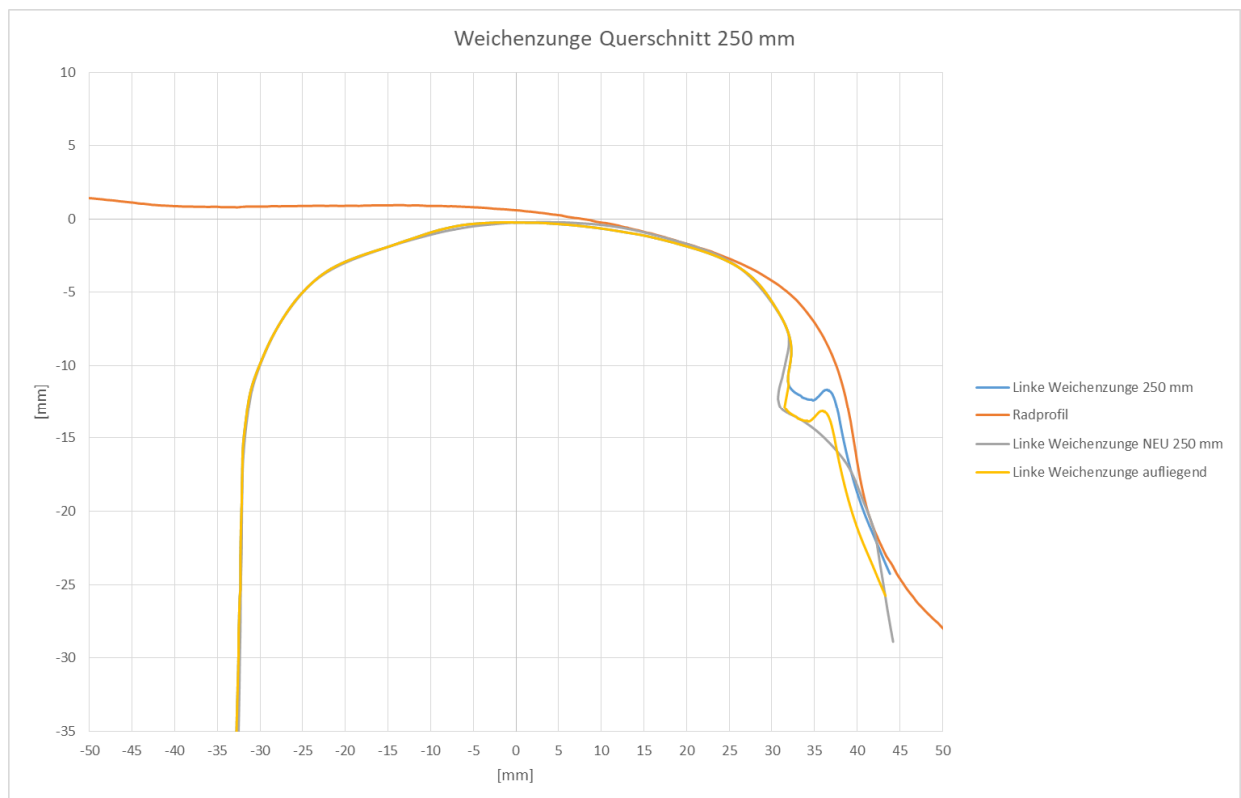
Abbildung 15: Vergleich der Profile vor und nach (NEU) der Instandsetzung

An dieser Stelle ist die Verquetschung in Form einer Gratbildung des Materials im Vergleich zu den anderen gemessenen Profilquerschnitten am größten. In der Abbildung 15 sind beide Querschnitte bei 250 mm vor und nach der Instandsetzung gegenübergestellt. In der Anlage 1.7 sind weitere Gegenüberstellungen von Profilen aufgeführt. Auffällig ist dabei, dass die Profile der neuen und alten Zungenprofile in der Höhe abweichen, hervorgerufen durch ein Nichtaufliegen der Zunge auf den Gleitstücken bei der alten Weiche. Für den Querschnitt mit dem maximalen Verschleiß 250 mm nach Zungenanfang ist in Abbildung 15 zusätzlich die aufliegende Zunge mit einem vertikalen Versatz von 1,5 mm dargestellt.

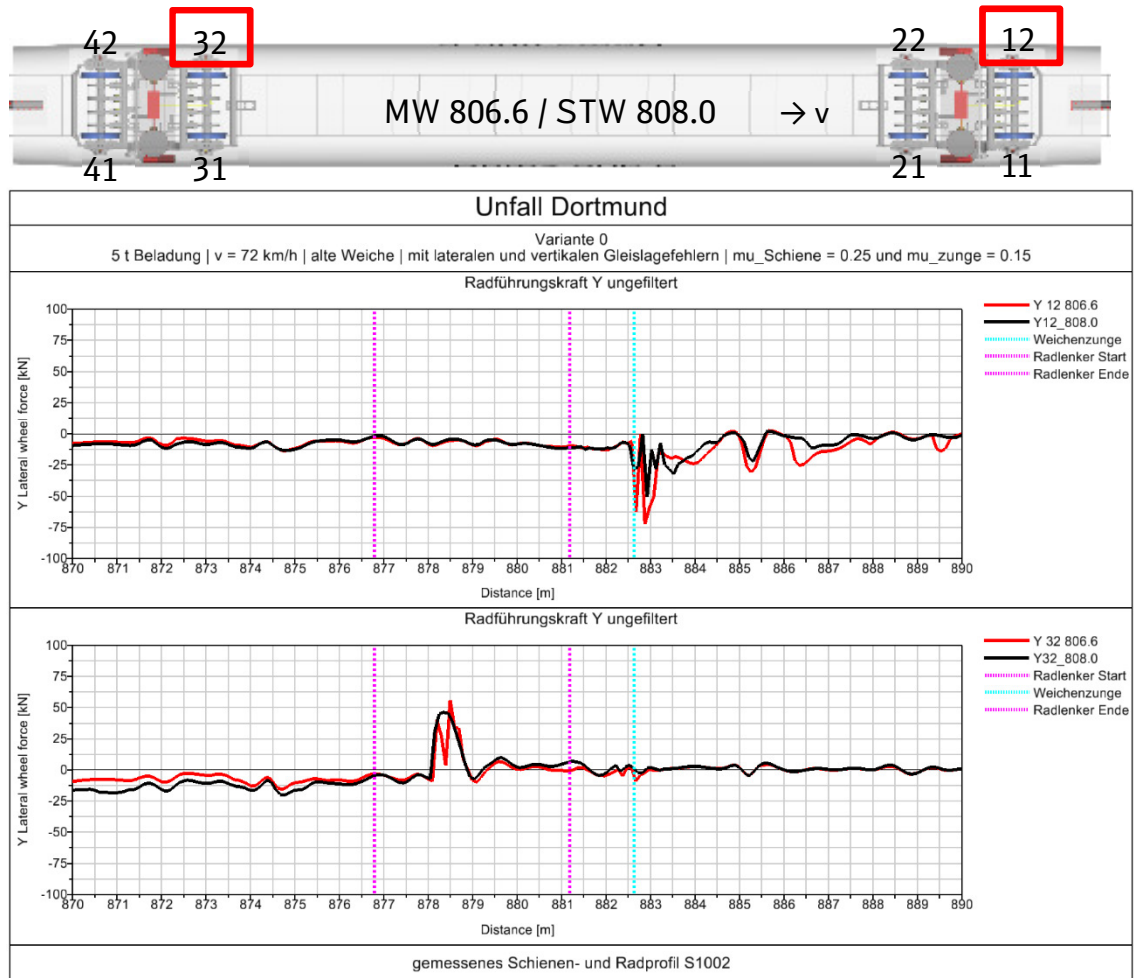
Abbildung 17: Radführungskräfte Rad 12 und 32 (Variante 0) am STW und MW

Die Auswertungen der Ergebnisse zeigen für beiden Wagen, dass bei der Einfahrt in die Weiche nur das linke Rad 12 des ersten vorlaufenden Radsatz an der Weichenzunge anläuft (Abbildung 17 oben). Das linke Rad 32 des vorlaufenden Radsatzes am nachlaufenden Drehgestell berührt den Radlenker (Abbildung 17 unten) läuft aber nicht an der Zunge an.

Der Bereich des Anlaufens erstreckt sich bei beiden Wagen über ca. 600 mm. Quantitativ betrachtet sind die Werte am Mittelwagen 806.6 höher mit maximal 72 kN. Am Steuerwagen 808.0 liegt der Maximalwert beim Anlaufen bei 50 kN. Die maximalen Radführungskräfte treten bei beiden Wagen ca. 250 mm bis 300 mm nach Beginn der Weichenzunge auf, was sich mit den Verschleißspuren an der Zunge deckt.

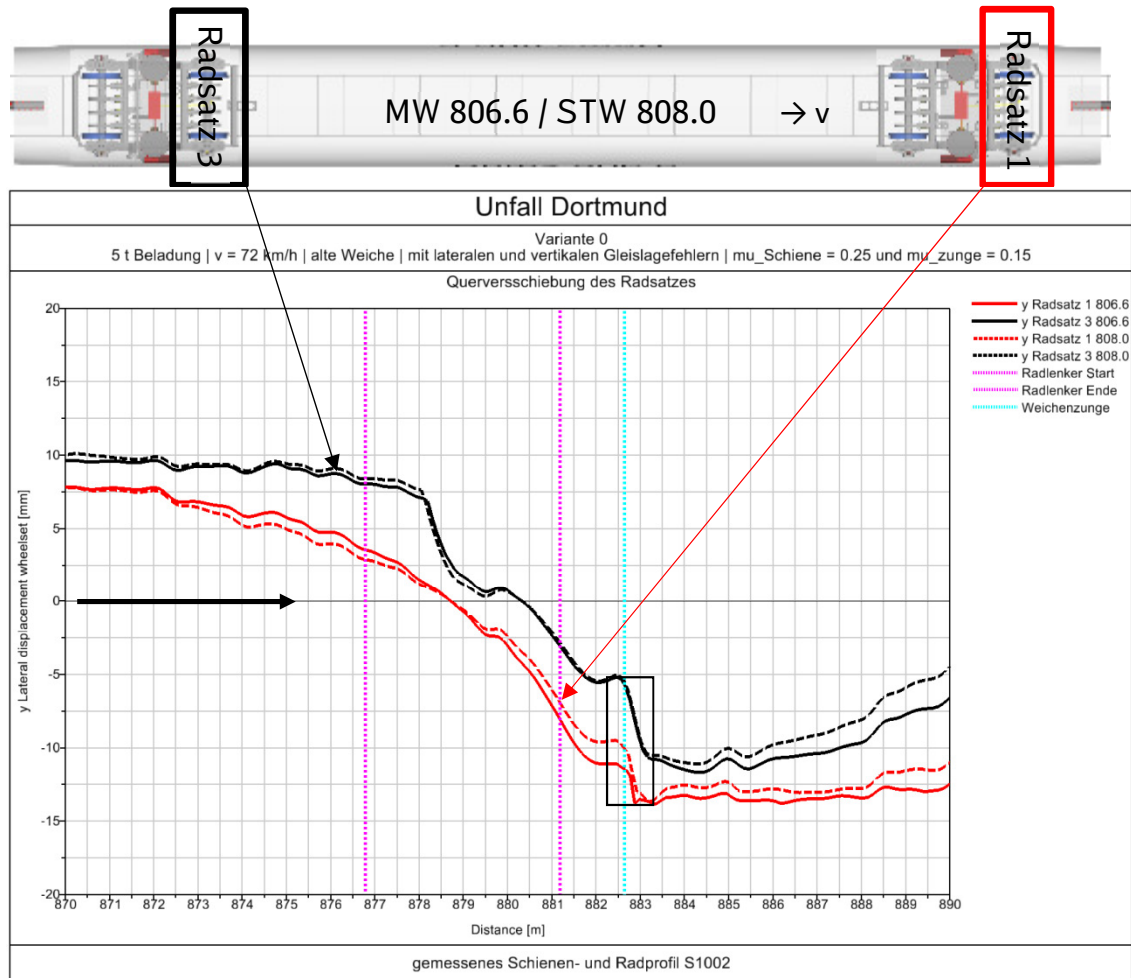
Abbildung 18: Radsatzquerverschiebung der beiden vorlaufenden Radsätze der entgleisten Wagen

Am Verlauf der Radsatzquerverschiebung ist zu erkennen, dass die Radsätze mit einer Querverschiebung, aufgrund des Linksbogens, querverschoben in den geraden Strang vor der Weiche einfahren (Abbildung 18 Punkt 1). Nach Verlassen des Bogens führt der erste Radsatz, der vorlaufende Radsatz des vorlaufenden Drehgestells, eine Wendebewegung aus und läuft auf die Zunge zu, bis diese berührt wird (Abbildung 18 Punkt 3).

Der vorlaufende Radsatz 3 des nachlaufenden Drehgestells verweilt nach Verlassen des Bogens im querverschoben Zustand bis der Radsatz den Radlenker berührt (Abbildung 18 Punkt 2) und anschließend in Richtung der Zunge läuft (Abbildung 18 Punkt 3). Die höhere Querverschiebung des Radsatzes 1 gegenüber dem Radsatz 3 beim Zulauf an die Zunge (Abbildung 18 Punkt 3) erklärt das Anlaufen des Rad 12 und das Nichtanlaufen des Rades 32 im Bereich des Zungenanfangs.

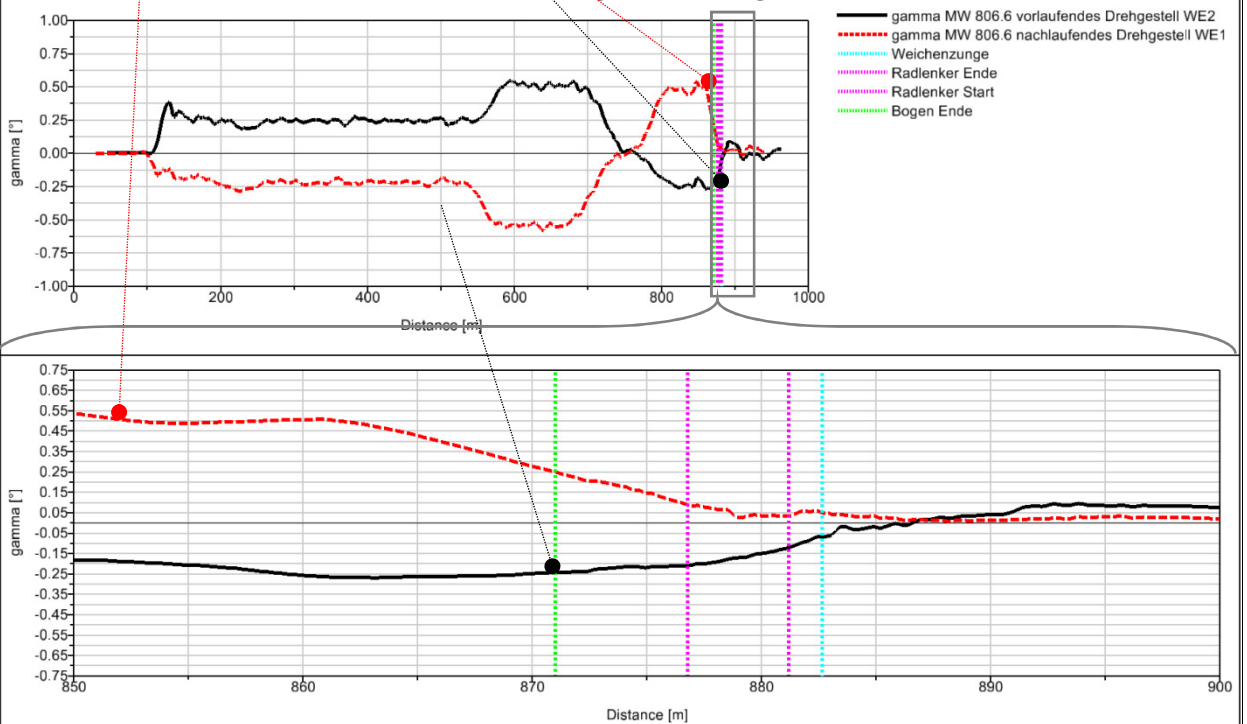
Abbildung 19: Ausdrehwinkel der Drehgestelle am MW 806.6 (Variante 0) im Vollbogen vor der Weiche

Die Abbildung 19 zeigt beide Drehgestelle im Vollbogen vor der Weiche im ausgedrehten Zustand. Nach Verlassen des Bogens versucht das vorlaufende Drehgestell am WE2 sich wieder gerade zu stellen, zu erkennen an dem abnehmenden Ausdrehwinkel (schwarze Kurve). In Folge dieser Restausdrehung, mit der das Drehgestell in die Weiche fährt, orientieren sich die Radsätze nicht direkt in Gleismitte sondern laufen am vorlaufenden Drehgestell auf die Zunge zu. Am nachlaufenden Drehgestell WE2 zeigt sich ein umgekehrtes Verhalten. Das Drehgestell ist im Vollbogen im Vergleich zum vorlaufenden Drehgestell entgegengesetzt gedreht (Abbildung 20). Dadurch laufen die Radsätze nicht wie beim vorlaufenden Drehgestell auf die Zunge zu, sondern entgegengesetzt in Richtung des Radlenkers.

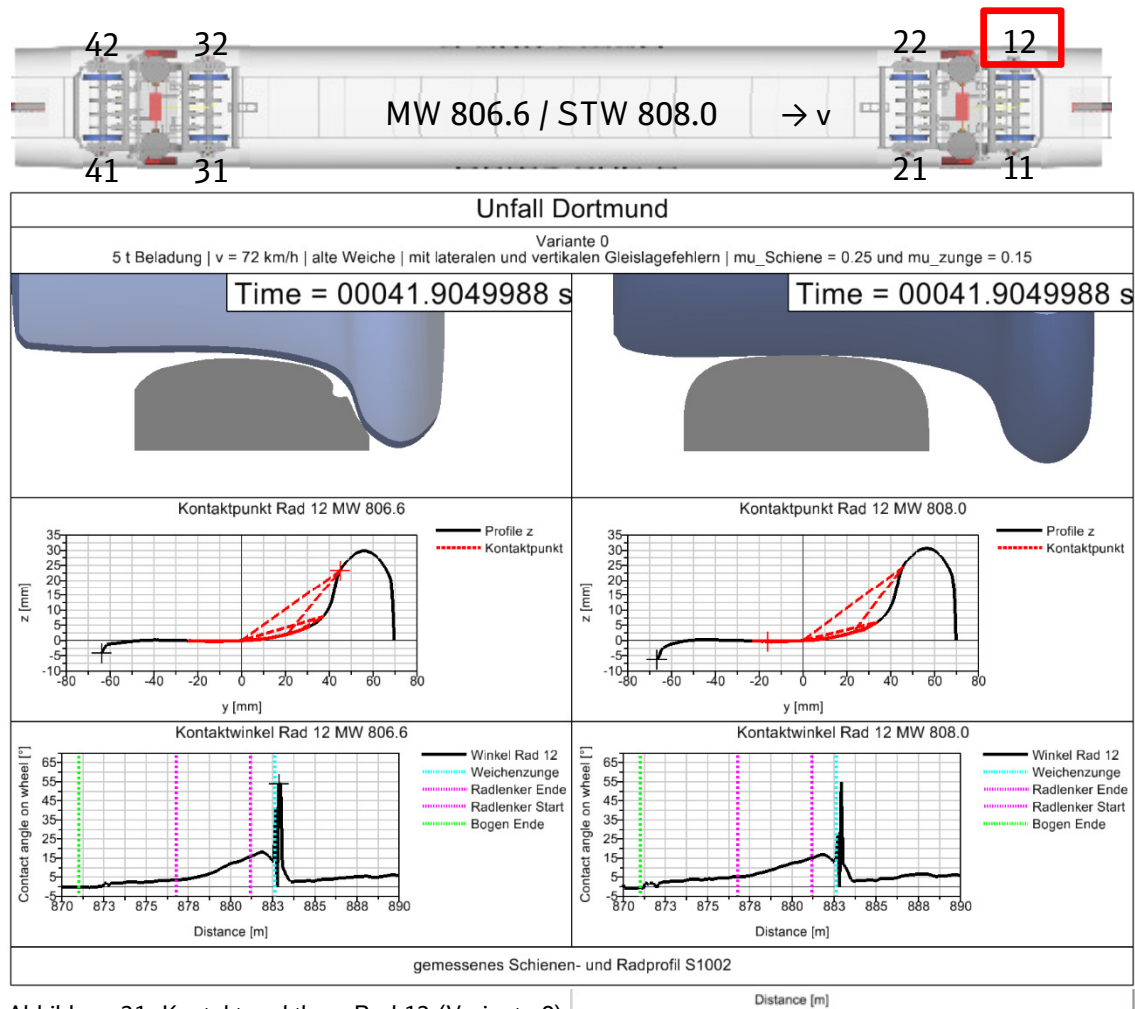
Abbildung 21: Kontaktpunktlage Rad 12 (Variante 0)

Während des Anlaufens an der Zunge kommt es kurzzeitig zu einem Kontaktpunktsprung auf den Spurkranz oberhalb der Spurkranzflanke im Übergangsbereich zur Spurkranzkuppe. Der Kontaktpunktsprung ist an den Rädern 12 beider Wagen zu beobachten. Bei beiden Rädern liegt der Kontaktwinkel auf dem Rad bei ca. 55°. Eine Verlagerung des Kontaktpunkts aufgrund der vertikalen Kräfte, die die Zunge nach unten drücken würde, ist in der Simulation nicht berücksichtigt worden, da mit einer starren Zunge gerechnet wurde.
