# Untersuchungsbericht

Aktenzeichen: 60uu2017-05/002-3323

## Gefährliches Ereignis im Eisenbahnbetrieb

Ereignisart:	Zugentgleisung
Datum:	01.05.2017
Zeit:	18:46 Uhr
Bahnhof:	Dortmund Hbf
Gleis:	8
Kilometer:	163,683

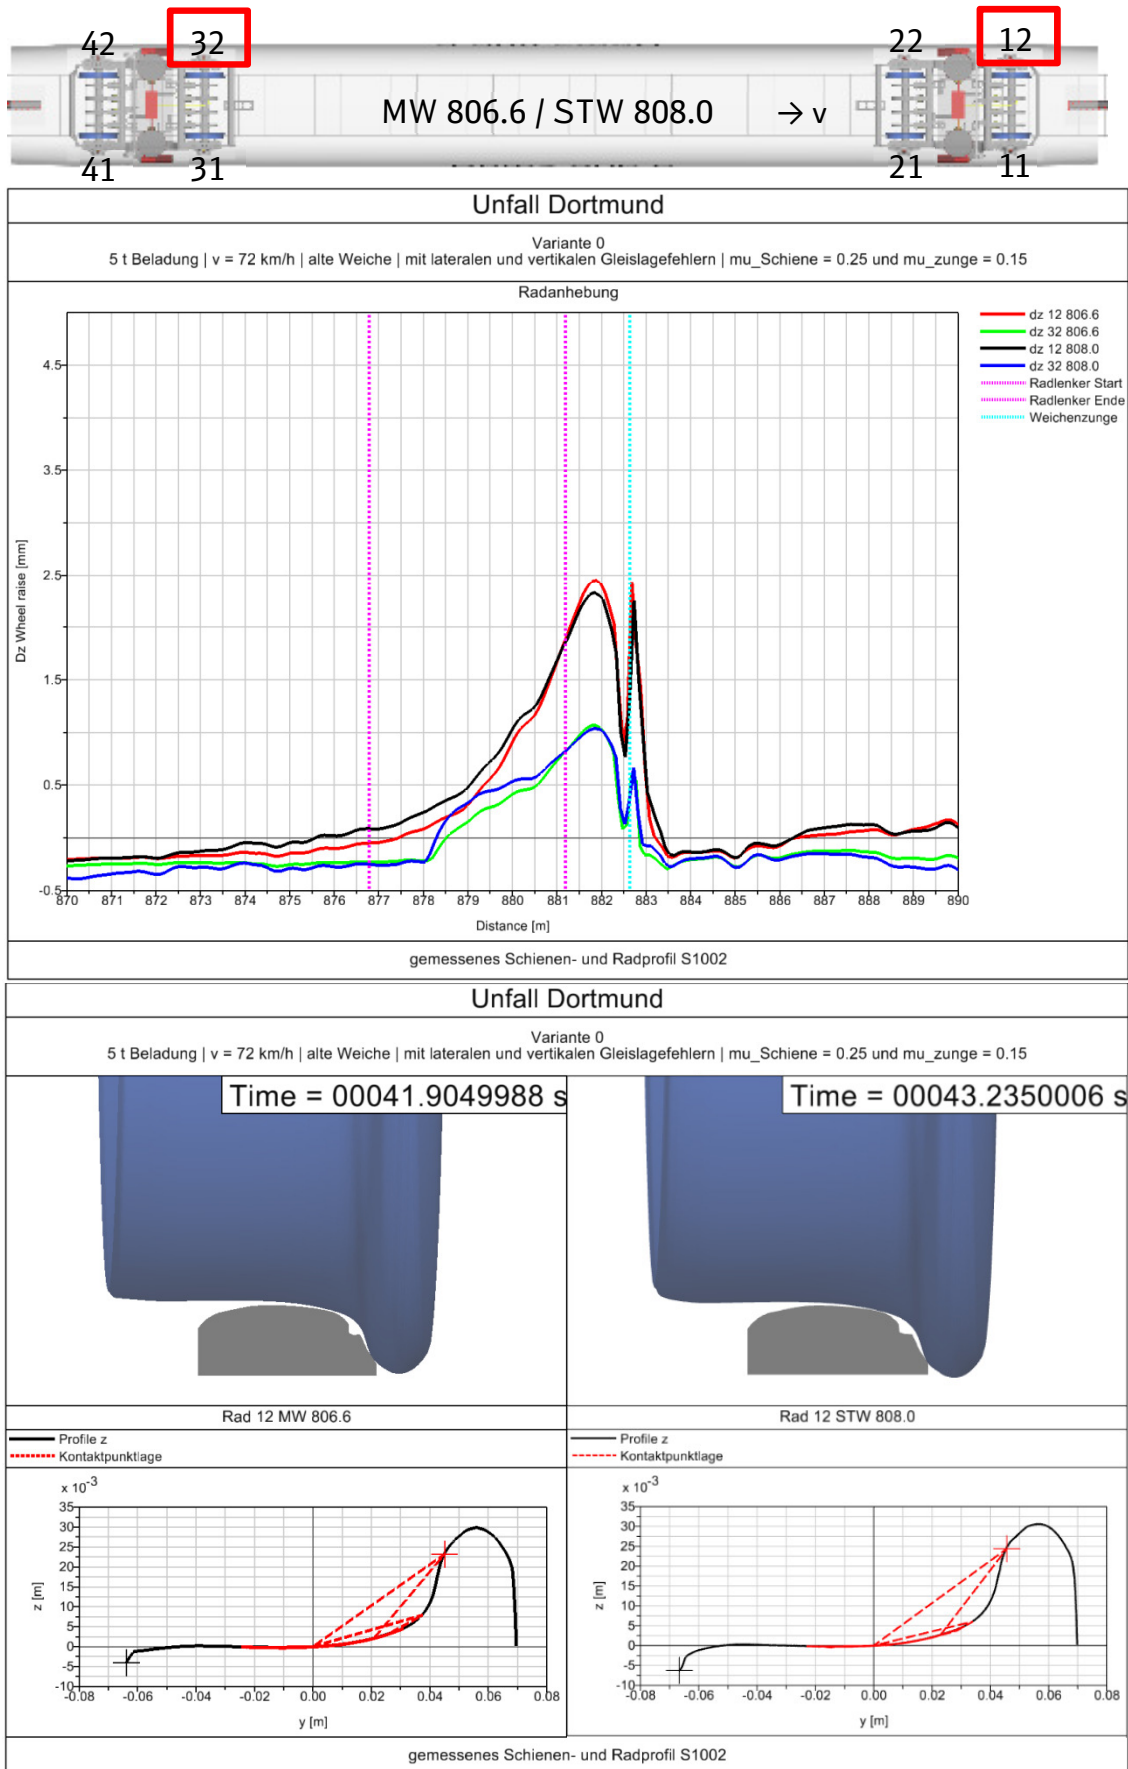
Abbildung 22: oben: Radanhebung Rad 12 32 (Variante 0) am STW und MW; unten: Zeitpunkt der max. - Radanhebung -

Zum Zeitpunkt des Kontaktpunktsprungs kommt es zu einer Radanhebung von 2,5 mm am Rad 12. In der Abbildung 22 ist der Zustand zum Zeitpunkt der maximalen Radanhebung dargestellt. Im Vergleich der beiden Wagen ist in Hinblick auf die Radanhebung kein wesentlicher Unterschied zu erkennen. Quantitative Aussagen können aufgrund der Simulation für die Radanhebung nicht sicher getroffen werden, da die Zunge als starrer unverformbarer Körper abgebildet wurde, der keine Verformung beim Befahren zulässt. Die Abzeichnungen der Zungenprofile zeigt im Vergleich der alten und neuen Zunge, dass die alte Zunge vertikal nach oben verformt war und somit vermutlich nicht auf den Gleitplatten auflag. Dieses freie Spiel wurde aufgrund der starren Einbindung der Zunge in der Simulation nicht berücksichtigt.

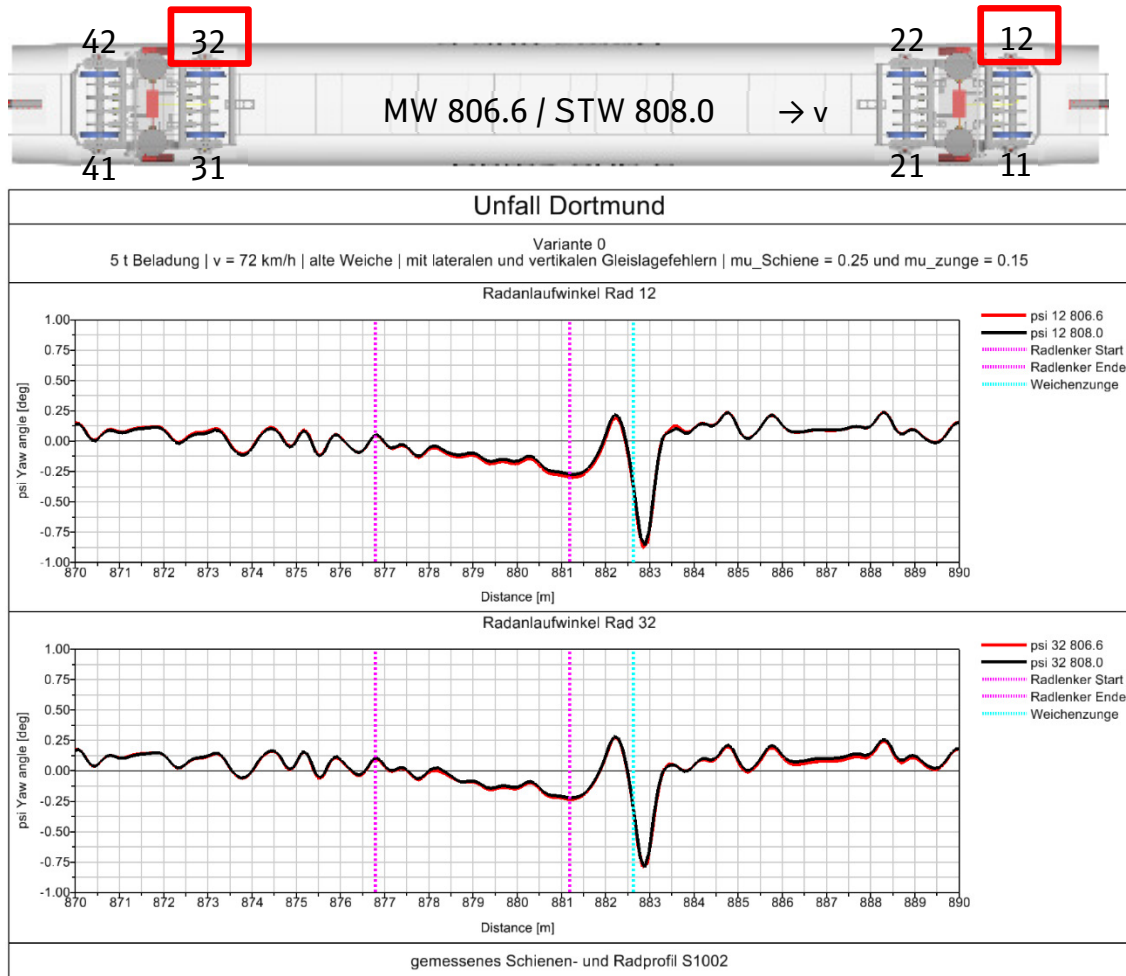
Abbildung 23: Anlaufwinkel Rad 12 32 (Variante 0) am STW und MW

Bei beiden Wagen zeigt sich bzgl. des Anlaufwinkels der gleiche Verlauf. Der Anlaufwinkel weist im Bereich der Weichenzunge einen hohen Gradienten auf und fällt von  $0,25^\circ$  auf  $-0,9^\circ$ . Durch den Abfall des Anlaufwinkels fährt das Rad die Zunge frontaler und damit stärker an. Der plötzliche Anfall des Anlaufwinkels ist auf den Richtungsfehler vor der Weiche im Radlenkerbereich zurückzuführen (Kapitel 3.4).

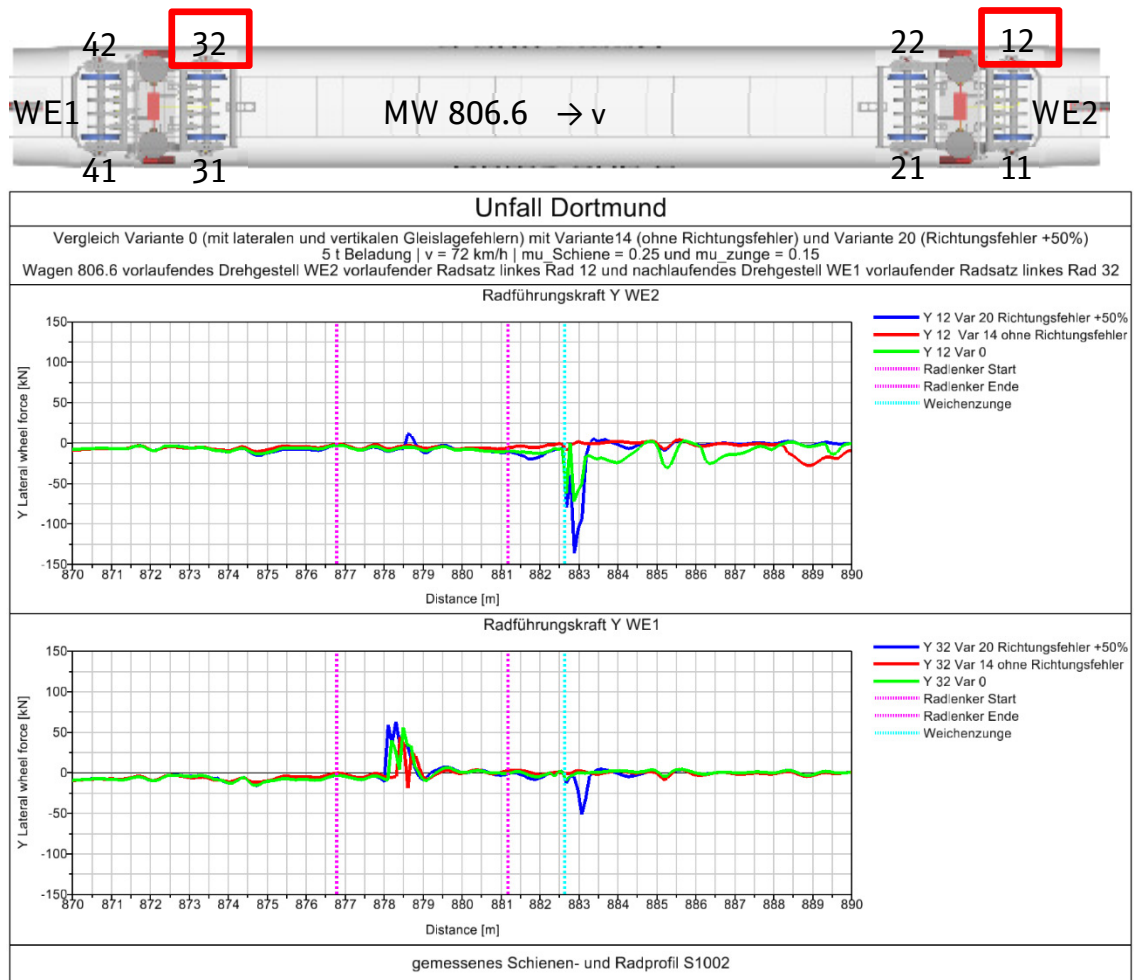
Abbildung 24: Radführungskraft Rad 12 32 (Variante 14) MW 806.6

Beide Varianten zeigen, dass der Richtungsfehler einen entscheidenden Einfluss auf das Anlaufen hat. Ohne Richtungsfehler wie in Variante 14 angenommen, unter Beibehaltung der Längshöhen und Spurweitenfehler, ist kein Anlaufen vorhanden, während sich mit einer Erhöhung des Richtungsfehlers die Radführungskraft stark erhöht (Abbildung 23). Zudem kommt es mit einer Erhöhung des Richtungsfehlers zu einem Anlaufen des Rad 32, welches bei den beiden anderen Varianten, ohne und mit gemessenen Richtungsfehler, nicht zu beobachten ist.

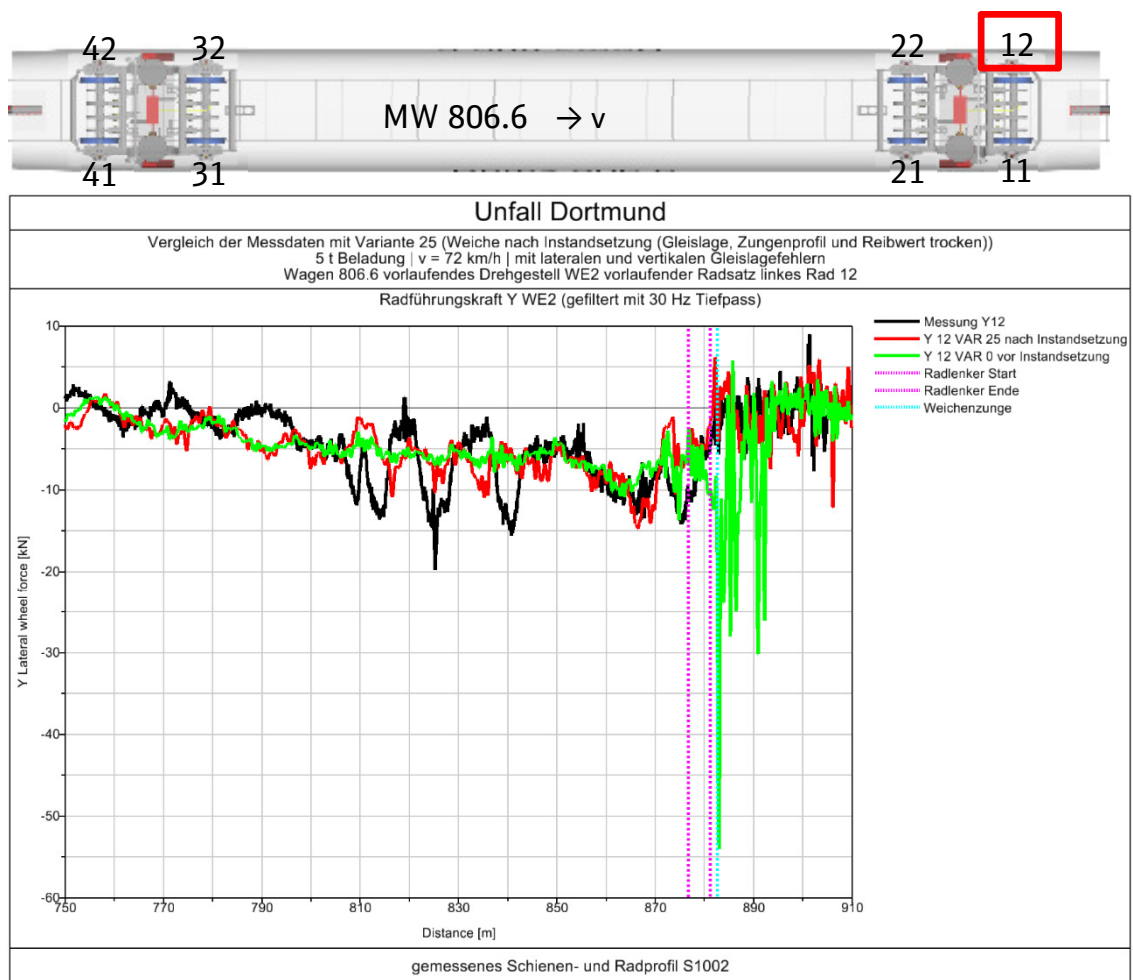
Abbildung 25: Vergleich Simulation (Rad 12 MW 806.6) und Messung (Rad 12 am MW 1 [23]) für die Radführungskraft

Die Ergebnisse der Simulation mit der neuen Gleislage zeigen eine deutliche Verringerung der Radführungskräfte, die auf einem ähnlichen Niveau liegen wie die Kräfte aus der Messung (Abbildung 25). Eine bessere Übereinstimmung ist aufgrund der verschiedenen Fahrwerkskonstruktionen des ICE S und der entgleisten Fahrwerke, Massen, Reibwerte und Radprofile nicht zu erwarten. Im Vergleich zur Variante 0 zeigen sich mit der Gleislage nach der Instandhaltung in der Simulation und der Messung mit dem ICE S wesentliche geringere Werte (Abbildung 25), diese sind auf die Reduktion der Richtungsabweichung nach der Instandsetzung zurückzuführen.

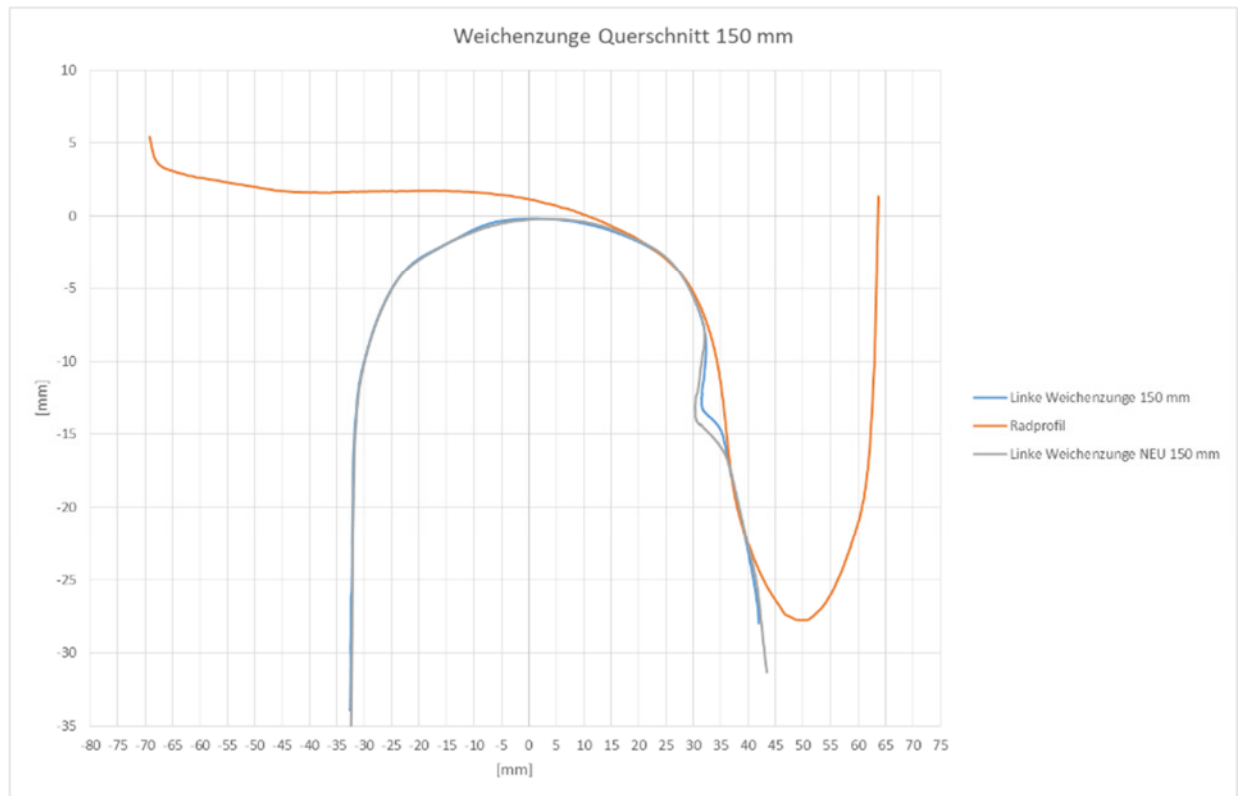
Vergleich des Querschnitts 150 mm nach Zungenanfang

Um das eigentliche Anlaufen an der Zunge abzubilden, ist es zwingend nötig neben den realen Radprofilen auch das Profil der anliegenden Zunge mit Backenschiene im Bereich des Anlaufens abzubilden. Dazu wurden, beginnend vor der Weichenzunge über eine Länge von 1,2 m, die Profile der anliegenden Zunge mit Backenschiene gemessen. Insgesamt 21 Querschnitte der Zunge mit Backenschiene sind im Simulationsmodell jeweils für eine Messung vor und nach der Instandsetzung eingebunden. Der visuelle Eindruck des Zungenverschleiß (Abbildung 3) zeigt sich auch in den Profilmessungen (Abbildung 13). Im Querschnitt 250 mm nach Zungenanfang ist der Verschleiß am deutlichsten zu erkennen (Abbildung 14).

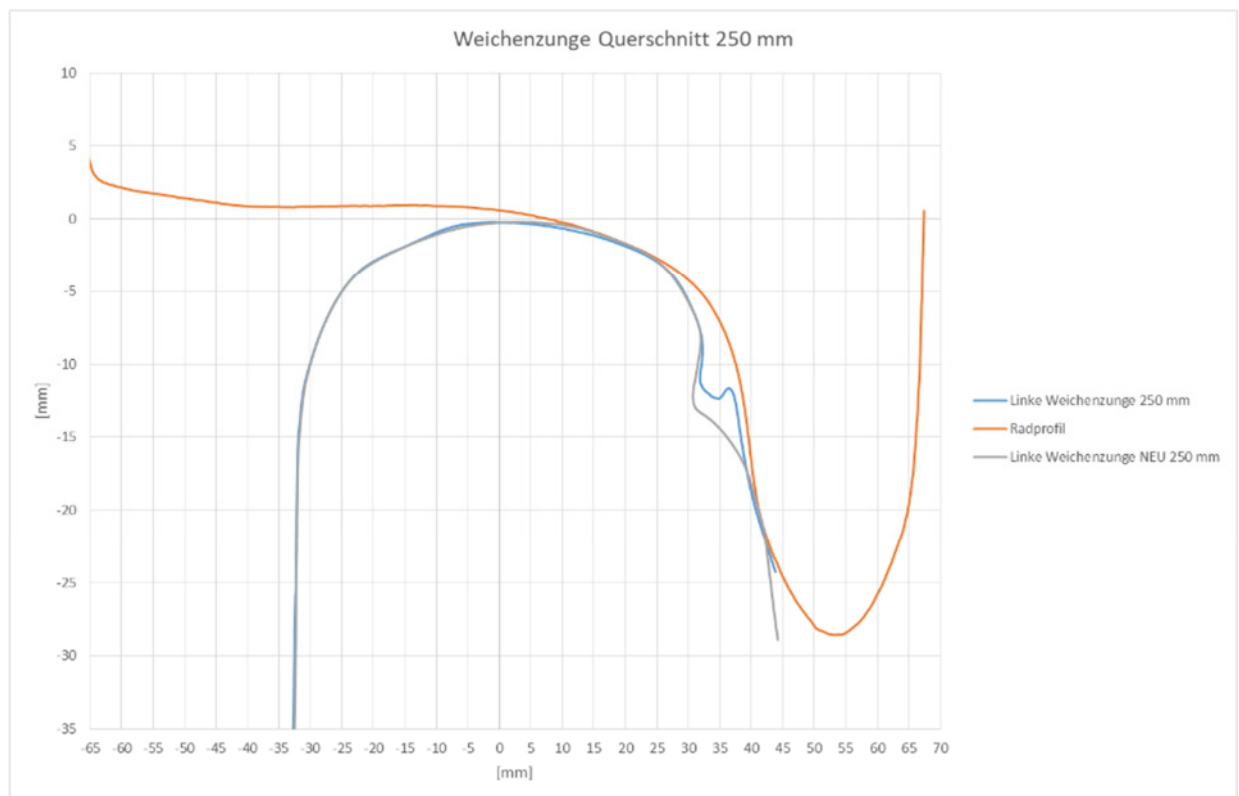
### Vergleich des Querschnitts 250 mm nach Zungenanfang

An dieser Stelle ist die Verquetschung in Form einer Gratbildung des Materials im Vergleich zu den anderen gemessenen Profilquerschnitten am größten. In der Abbildung 15 sind beide Querschnitte bei 250 mm vor und nach der Instandsetzung gegenübergestellt. In der Anlage 1.7 sind weitere Gegenüberstellungen von Profilen aufgeführt. Auffällig ist dabei, dass die Profile der neuen und alten Zungenprofile in der Höhe abweichen, hervorgerufen durch ein Nichtaufliegen der Zunge auf den Gleitstücken bei der alten Weiche. Für den Querschnitt mit dem maximalen Verschleiß 250 mm nach Zungenanfang ist in Abbildung 15 zusätzlich die aufliegende Zunge mit einem vertikalen Versatz von 1,5 mm dargestellt.
