Untersuchungsbericht

Aktenzeichen: 60uu2013-06/200-3323

Gefährliches Ereignis im Eisenbahnbetrieb

Ereignisart:	Zugentgleisung
Datum:	29.06.2013
Zeit:	0:47 Uhr
Benachbarte Betriebsstellen:	Kayhauserfeld - Oldenburg Hbf
Streckennummer:	1520
Kilometer:	6,452

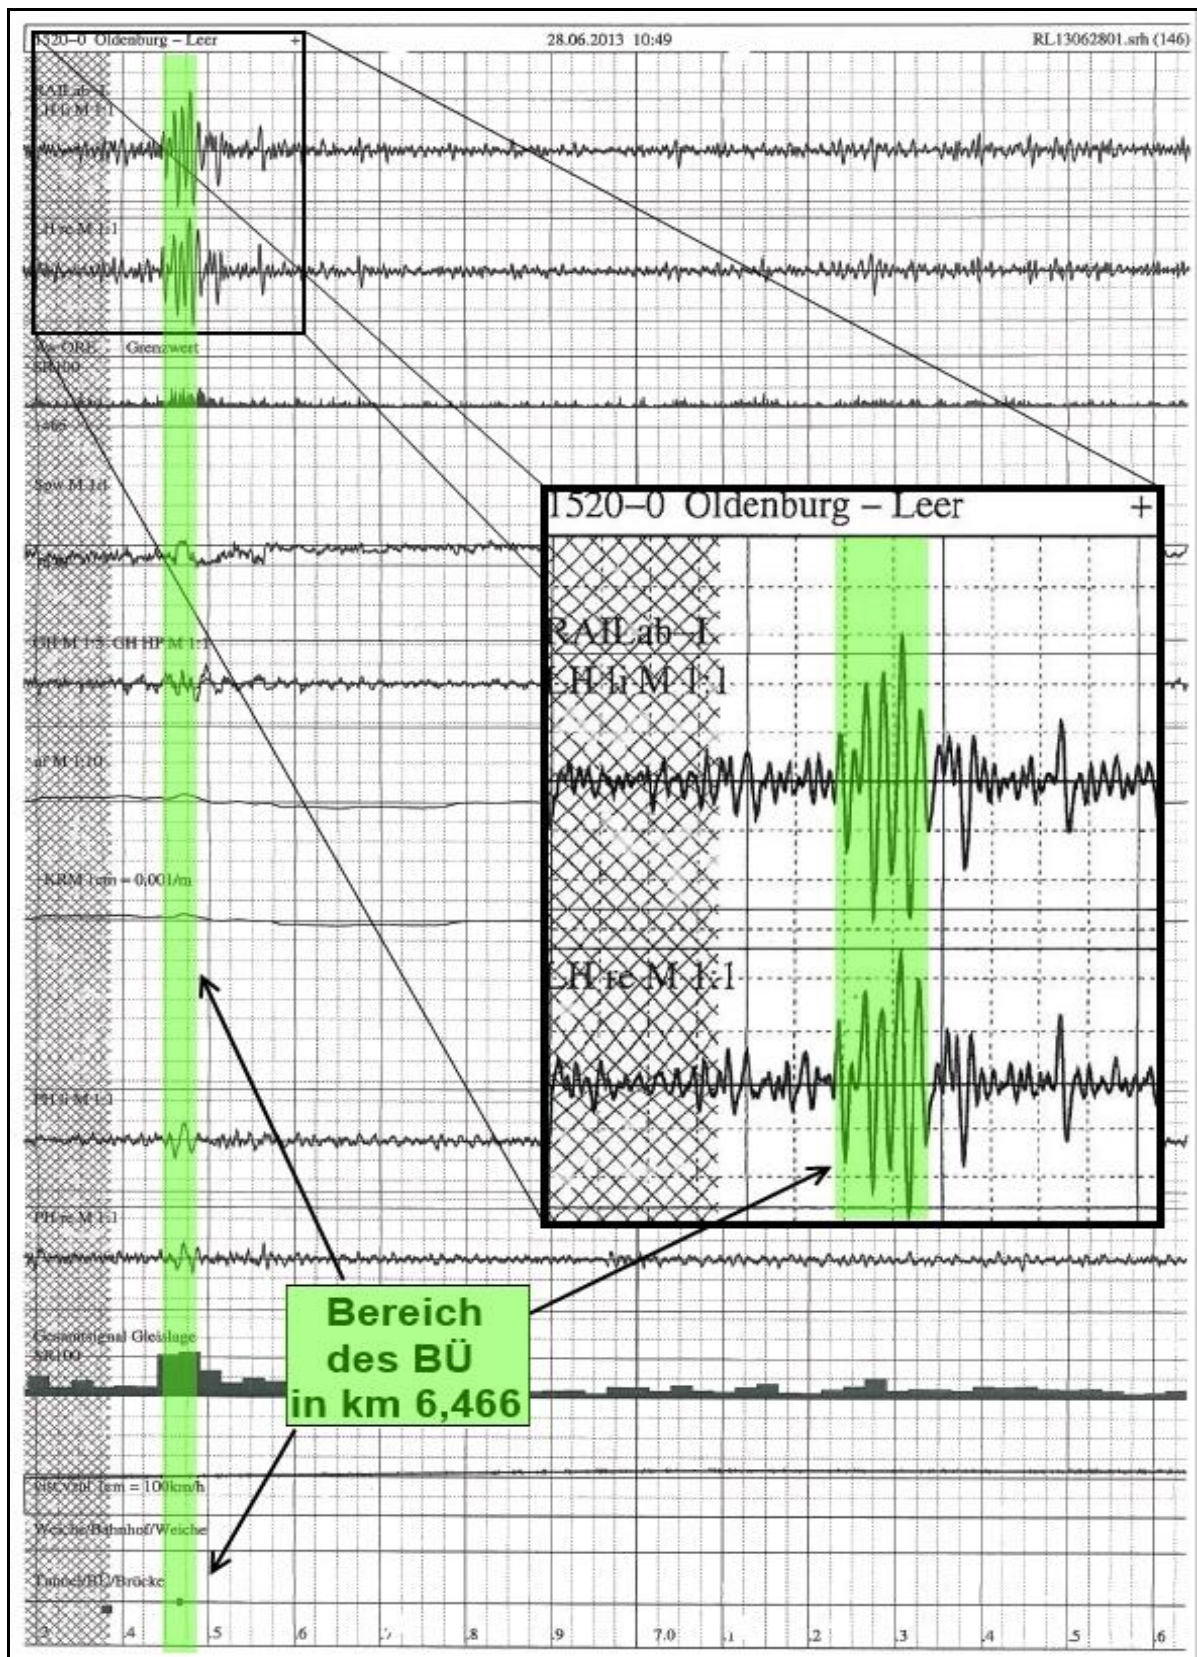
Abb. 6: Messschrieb vom 28.06.2013

Hierzu ist anzumerken, dass die Fehlerkombination im hier untersuchten Fall auch mit Anwendung dieser TM keine Überschreitung dargestellt hätte. Die im Überschreitungsprotokoll der Messfahrt vom 28.06.2013 (siehe Abb. 5 und 6) dokumentierten SR_{100} Überschreitungen im Bereich des BÜ km 6,466 in Kayhauserfeld wären trotz der neu formulierten Regelung weiterhin nicht als periodisch und somit nicht als SR_{lim} -Überschreitung eingestuft worden. Grund hierfür ist, dass es sich zwar um (mindestens) drei Einzelfehler handelt, jedoch der Abstand zwischen dem ersten und dem letzten Einzelfehler mit etwa 18 m weit unter der vom Fachdienst der DB Netz AG festgelegten Mindestanregungslänge von 25 m liegt. Die Begründung der DB Netz AG für die Ermittlung der Mindestanregungslänge ist nachfolgend dargestellt.

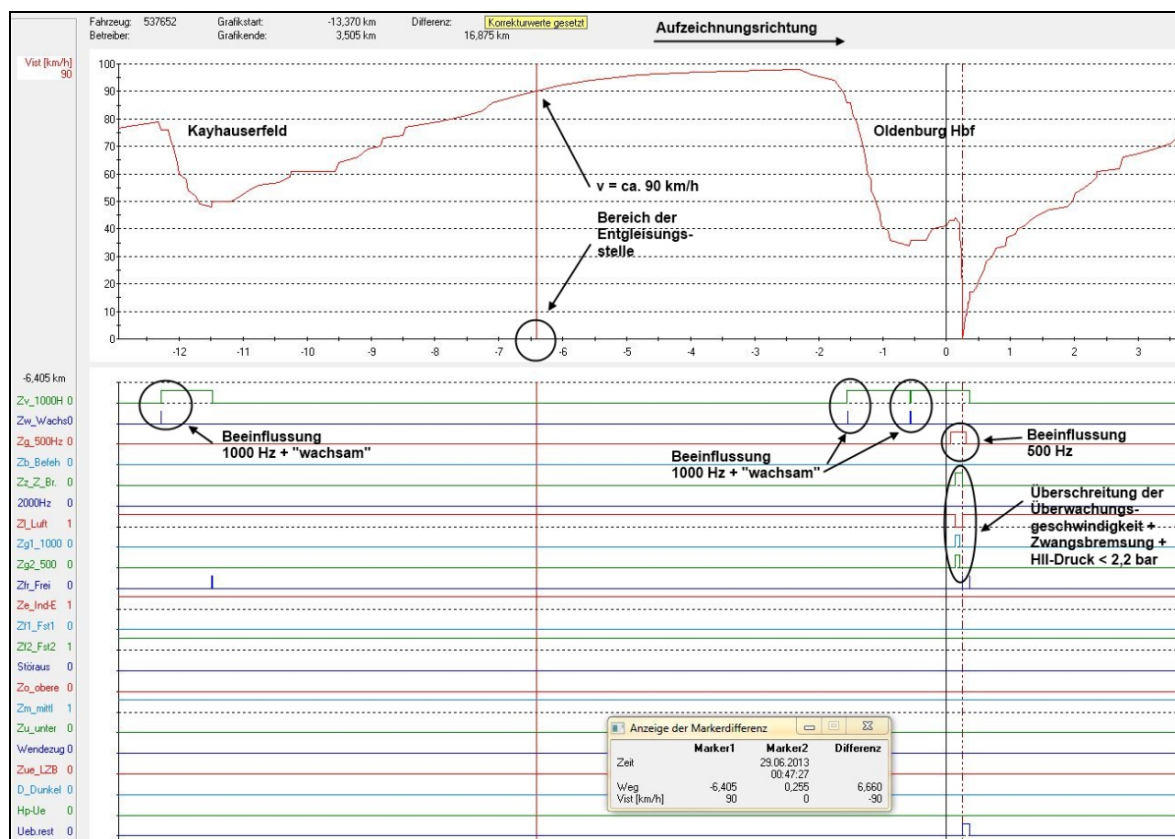
Abb. 10: Grafische Auswertung der EFR-Daten

Vor der Einfahrt in den Bahnhof Kayhauserfeld kam es nach DSK um 00:36:37 Uhr zu einer Beeinflussung durch einen 1000 Hz – Gleismagnet. Diese quittierte der Tf ordnungsgemäß mit Bedienung der der Taste „Wachsam“. Im Folgenden wurde die Geschwindigkeit des Zuges bis auf ca. 48 km/h abgesenkt. Nach einem Fahrweg von ca. 795 m ab 1000 Hz-Beeinflussung wurde diese durch den Tf um 00:37:27 Uhr mit Bedienung der Taste „frei“ abgebrochen. Anschließend wurde die Geschwindigkeit des Zuges nahezu konstant bis auf ca. 98 km/h erhöht. Während dieser Beschleunigungsphase kam es dann ca. in km 6,4 zur Entgleisung des Wagens. Das Entgleisen des Wagens ist aus den EFR-Daten nicht erkennbar. Die Daten lassen jedoch Rückschlüsse auf die in diesem Bereich gefahrene Geschwindigkeit zu. Demnach lag die Geschwindigkeit des Zuges im Bereich der Entgleisungsstelle bei ca. 90 km/h mit noch steigender Tendenz.

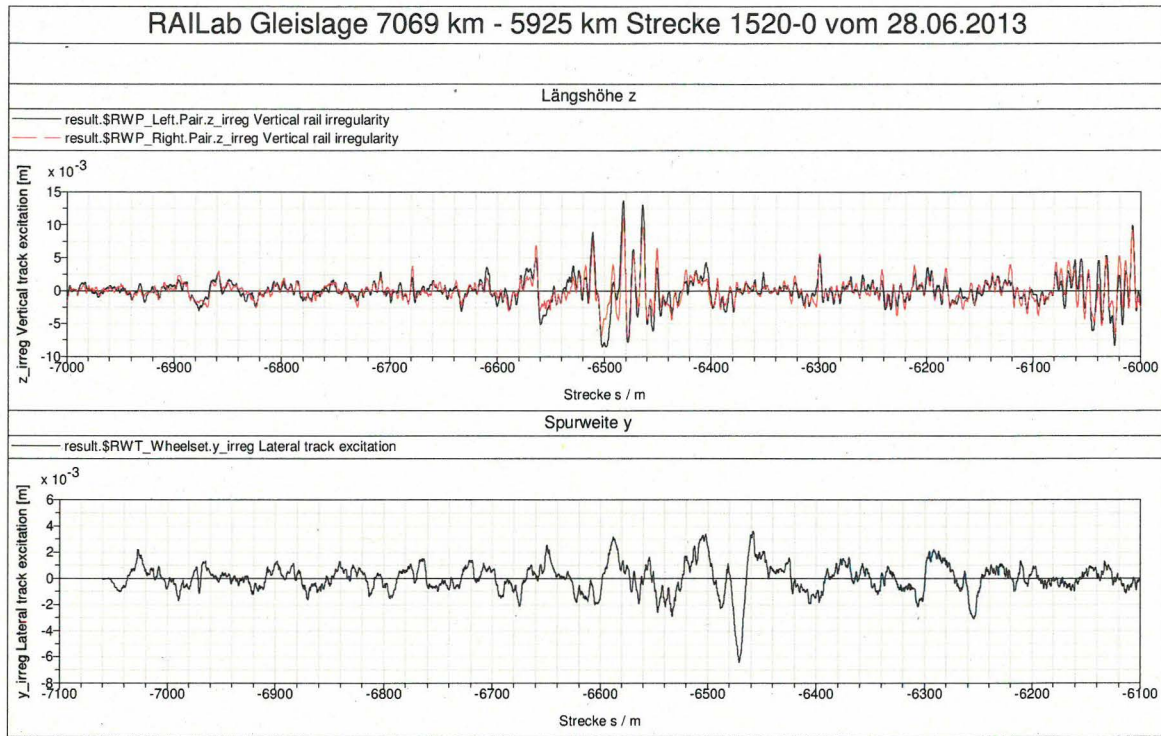
Abbildung 3-2: RAILab Gleislage vom 28.06.2013 km 7069 – km 5925

Die gemessenen Gleislagedaten der Strecke 1520-0 Streckenkilometer 6,0 bis 7,0 und die Trassierung (vgl. Kap. 3.2) in diesem Abschnitt wurden von DB Netz AG für die Simulation in SIMPACK aufbereitet und vom AG zur Verfügung gestellt. Die aufbereiteten formtreuen Daten konnten problemlos in SIMPACK eingelesen und verarbeitet werden. Da die Fahrtrichtung des Unfallfahrzeugs in entgegengesetzter Fahrtrichtung des Gleismesszuges stattfand, mussten die Gleislagedaten gespiegelt werden. In Abbildung 3-2 ist der Längshöhen- und Spurweitenverlauf für den Messabschnitt dargestellt. Deutlich ist in der Umgebung der Entgleisungsstelle zwischen km 6520 und km 6440 eine gleichzeitige Erhöhung bei den Längshöhenfehlern beider Gleise zu erkennen.

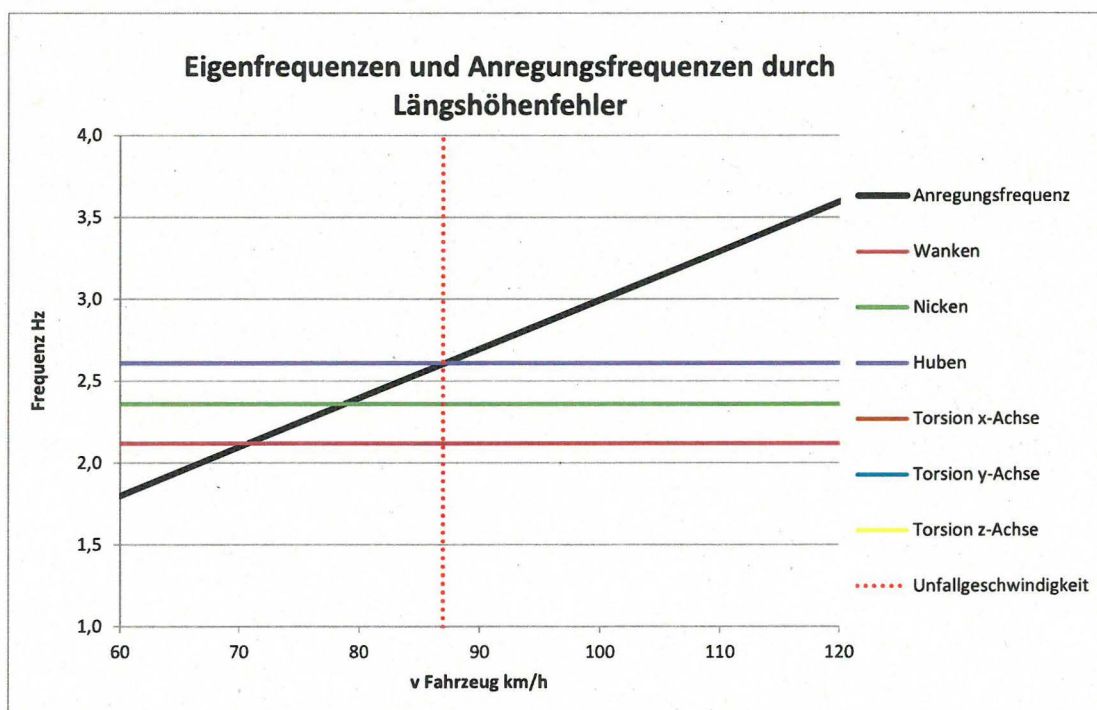
Abbildung 3-4: Eigenfrequenzen des Fahrzeugs und Anregungsfrequenzen durch Gleislage

Im relevanten Geschwindigkeitsbereich um 80 km/h liegen die Eigenschwingungen des Fahrzeugs und der Anregung übereinander. Zum Unfallzeitpunkt betrug die Fahrzeuggeschwindigkeit ca. 87 km/h, daraus ergibt sich eine Anregungsfrequenz aus der Gleislage von 2,61 Hz. Dies entspricht exakt der Eigenfrequenz der Hubbewegung des Fahrzeugs, die damit besonders angeregt wird.

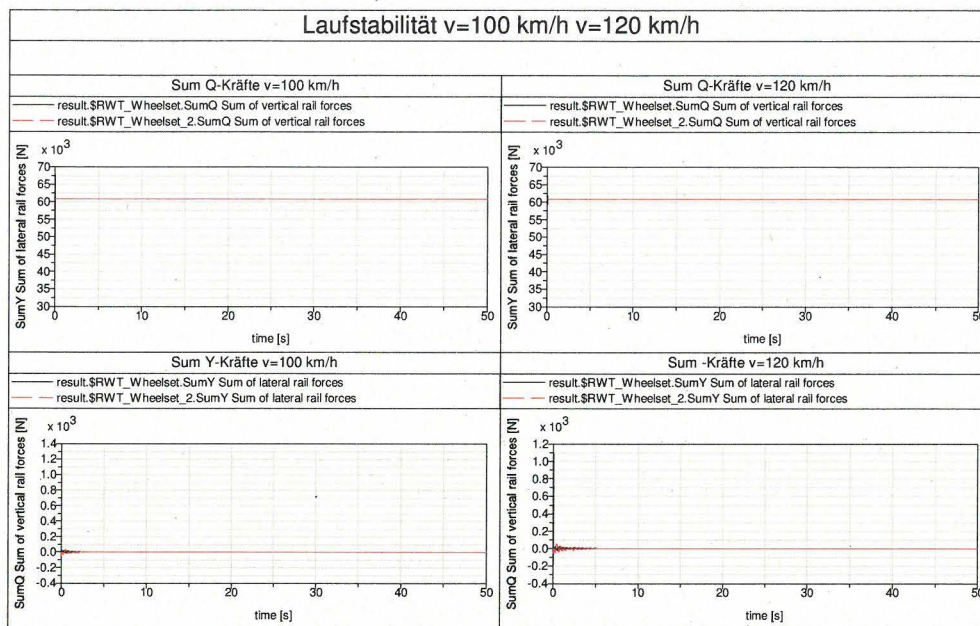
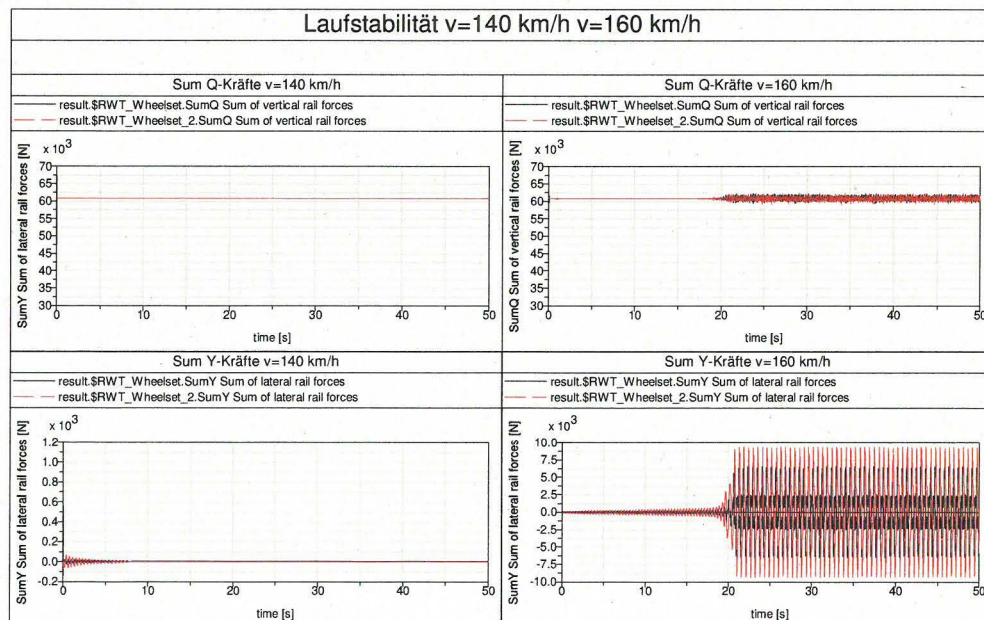
Abbildung 6-2: Laufstabilität SQ, SY-Kräfte v=100 km/h v=120 km/h

In den Abbildung 6-2 und Abbildung 6-3 sind die Summe der Rad-Schiene-Kräfte (SQ und SY) dargestellt. Man erkennt deutlich, dass sich ein stabiles Laufverhalten bis $v=140$ km/ mit den in Kapitel 5.3.4 *Schakenaufhängung* aufgeführten Dämpfungen einstellt.
