Untersuchungsbericht

Aktenzeichen: BEU-uu2018-02/007-3323

Gefährliches Ereignis im Eisenbahnbetrieb

Ereignisart:	Zugkollision
Datum:	20.02.2018
Zeit:	21:02 Uhr
Bahnhof:	Cuxhaven
Gleis:	28
Kilometer:	271,9

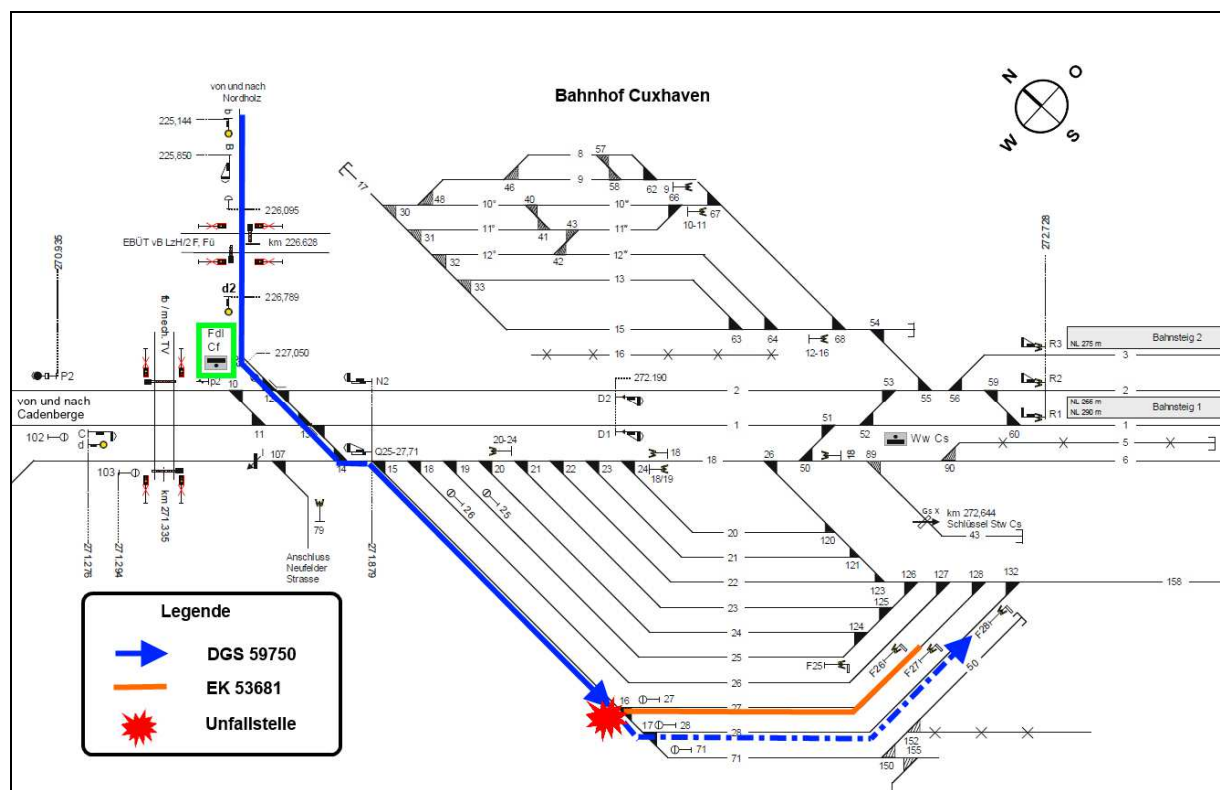
Abb. 2: Lageplanskizze

Gegen 21:00 Uhr näherte sich dem Bahnhof Cuxhaven der aus Richtung Bremerhaven kommende Güterzug DGS 59750 der RCC-PCT GmbH. Der Zug bestand aus 22 mit neuen Pkw beladenen Autotransportwagen und sollte nach Gleis 28 einfahren. Der Fahrdienstleiter (Fdl) des mechanischen Stellwerks Cf stellte hierfür die Einfahrzugstraße nach Gleis 28 ein und das Einfahrsignal (Esig) B auf Fahrt. Der DGS 59750 fuhr daraufhin gegen 21:02 Uhr in den Bahnhof Cuxhaven ein. Als sich der Zug dem Einfahrgleis näherte, stellte der Tf fest, dass ein im benachbarten Gleis 27 stehendes Tfz auf der einmündenden Weiche teilweise seinen Fahrweg blockierte. Noch bevor die durch ihn eingeleitete Schnellbremsung wirksam wurde, prallte der DGS 59750 mit einer Geschwindigkeit von ca. 40 km/h auf das stehende Tfz.

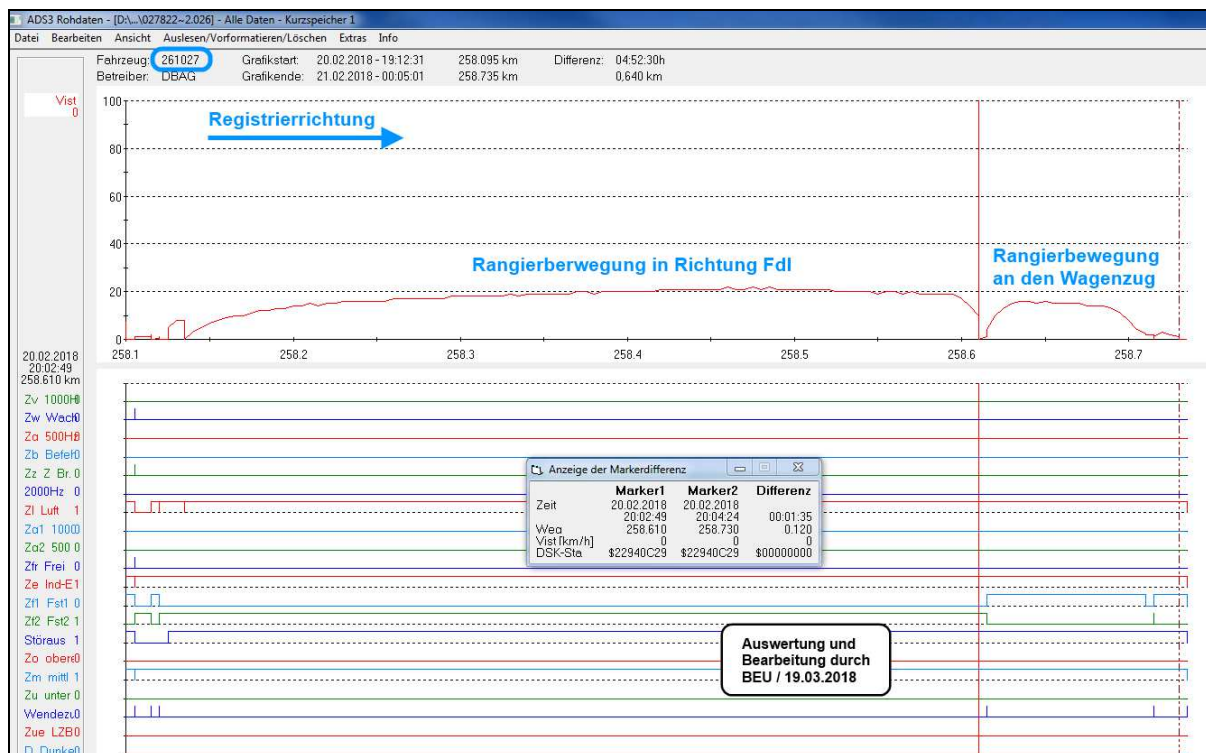
Abb. 7: EFR Tz 261 027; grafische Darstellung (DSK 22)

Danach wurden die beiden Tfz über einen Zeitraum von ca. 58 min nicht mehr bewegt. Das lassen die beiden EFR-Speicher, eine DSK 22 und ein Teloc 2500, die die BEU aus dem für die spätere Zugfahrt führenden Tfz 92 80 1261 027-7 ausgelesen hat, erkennen.

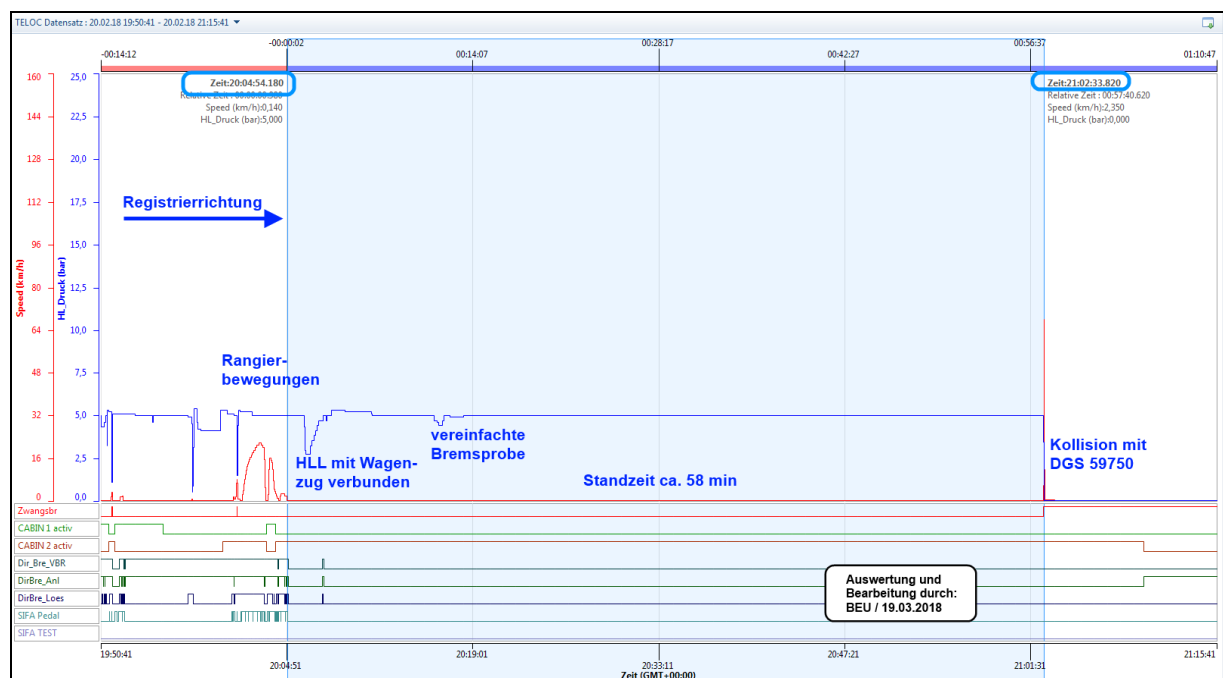
Abb. 8: EFR Tfz 261 027; grafische Darstellung (Teloc 2500)

Den Angaben des Tf entsprechend, hat dieser sich nach dem Kuppeln seiner Tfz mit dem Wagenzug mit der Zugvorbereitung beschäftigt und die vereinfachte Bremsprobe ausgeführt. In den EFR-Daten der DSK 22 sind das Kuppeln der HLL und die vereinfachte Bremsprobe nicht erkennbar, da hier das Absinken des Luftdrucks in der HLL erst ab einem Schwellwert von unter 2,2 bar aufgezeichnet wird, der im vorliegenden Fall nicht unterschritten wurde.

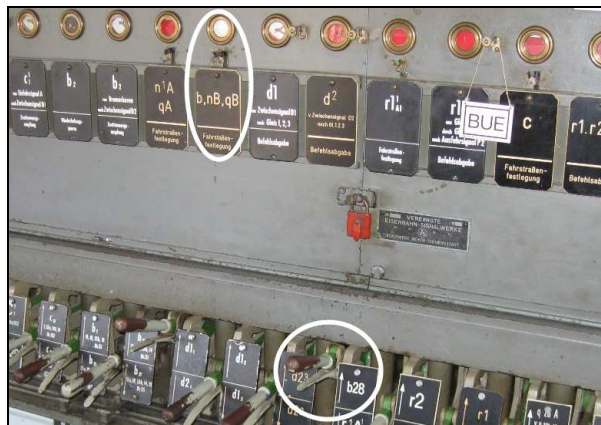
Abb. 9: Blockwerk mit Fahrstraßenhebel Stellwerk Cf

Die anfängliche Aussage des Fdl, „du hast grüne Welle“, lässt vermuten, dass der Fdl bereits vor dem Gespräch die Einfahrt des DGS 59750 nach Gleis 28 zuließ. Dazu musste er die nach Verschlussplan entsprechenden Fahrwegelemente und Flankenschutzeinrichtungen in die für die Fahrt richtige Stellung bringen. Außerdem hatte er, entsprechend den Bestimmungen der Fahrdienstvorschrift, Richtlinie 408.0231, den Fahrweg des Zuges, die einmündenden Gleise bis zum Grenzzeichen und die Flankenschutzräume hinter den Flankenschutzeinrichtung dahingehend zu prüfen, dass diese Gleisabschnitte frei von Fahrzeugen sind. Er musste den Wärter des Stellwerks Cs auffordern, den D-Weg hinter dem Signal F28 zu prüfen und sich von ihm das Freisein dieses Abschnitts bestätigen lassen. Für die Prüfung in seinem Bezirk durfte der Fdl die Melder der Gleisfreimeldeanlage, wo vorhanden, auswerten. Die nicht von der Gleisfreimeldeanlage erfassten Gleisbereiche musste er, wie in Abbildung 4 dargestellt, durch Hinsehen prüfen. Diese Prüfung durfte er vom Fenster seines Stellwerks aus vornehmen, da die zu prüfenden Abschnitte an diesem Abend aufgrund der relativ guten Sichtverhältnisse in Verbindung mit der eingeschalteten Gleisfeldbeleuchtung vollständig einsehbar waren. Zur besseren Erkennbarkeit von Fahrzeugen in dem bis ca. 300 m entfernten Bereich steht dem Fdl als Hilfsmittel auch ein Fernglas zur Verfügung. Trotzdem bemerkte der Fdl die im Flankenschutzraum und über das Grenzzeichen der Weiche 16 hinausstehenden Tfz offensichtlich nicht. Da ihm dies anscheinend bereits auch am Ende der Rangierfahrt, als die Tfz an den Wagenzug fuhren, nicht auffiel und er keine Hilfsperranbrachte, war er jetzt in der Lage, den Fahrstraßenhebel b28 umzulegen. Er blockte anschließend das entsprechende Fahrstraßenfestlegefeld und stellte das Esig B für Zug 59750 nach Gleis 28 auf Fahrt.

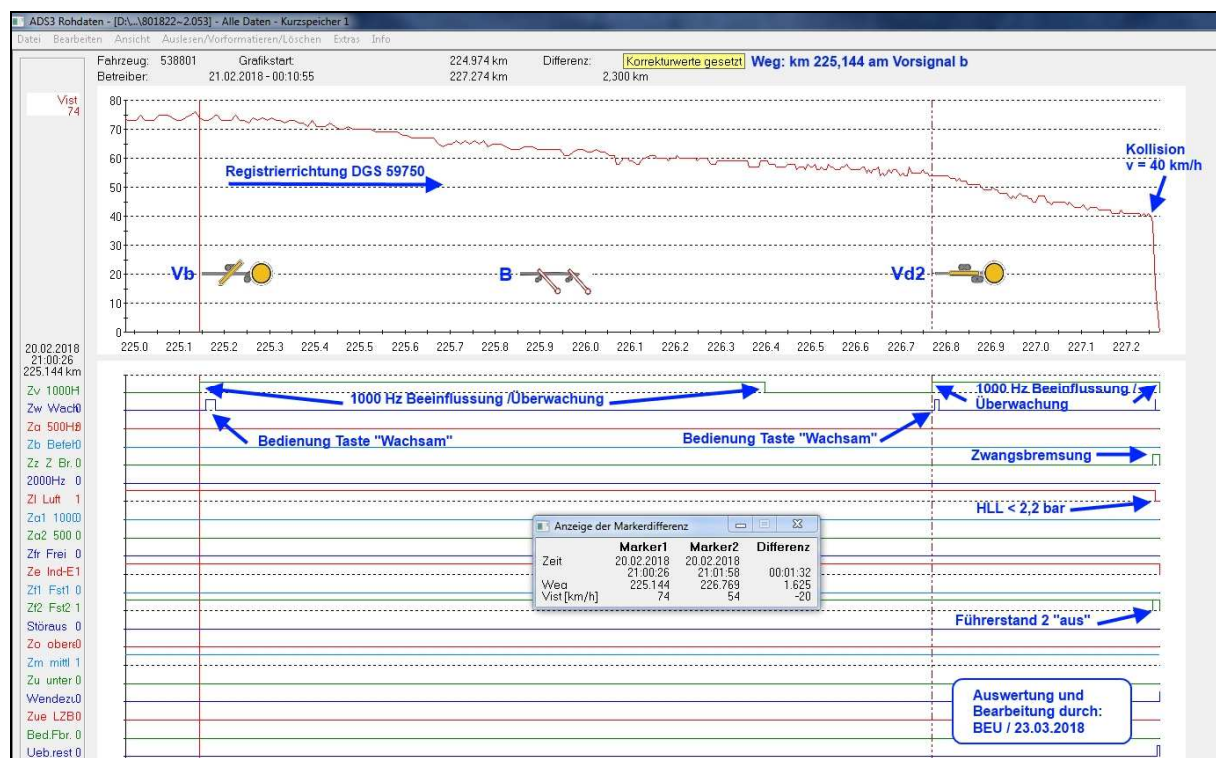
Abb. 10: EFR DGS 59750; grafische Darstellung

Der Zug näherte sich dem Bahnhof Cuxhaven mit einer Geschwindigkeit von ca. 75 km/h. Dabei kam es um 21:00:26 Uhr in Höhe des Einfahrtvorsignals Vb zu einer Beeinflussung des dort verbauten 1000 Hz-Magnet. Das Vorsignal zeigte Vr 2 (Langsamfahrt erwarten). Der Tf quittierte die Beeinflussung, indem er die Wachsamkeitstaste der PZB - Fahrzeugeinrichtung bediente und die Geschwindigkeit seines Zuges absenkte. Am folgenden Esig B fuhr der Zug mit ca. 63 km/h vorbei. Am Standort des Vorsignals Vd2 erfolgte erneut eine 1000Hz-Beeinflussung, die der Tf bei einer Geschwindigkeit von ca. 54 km/h mit Bedienung der Taste „Wachsam“ quittierte. Das Vorsignal zeigte Vr 0 (Halt erwarten). Im Folgenden wurde die Geschwindigkeit des Zuges mit zunehmender Bremskraft weiter reduziert. In einer Entfernung zur späteren Unfallstelle von ca. 115 m betrug die Geschwindigkeit ca. 42 km/h. Um 21:02:37 Uhr wurde bei einer Geschwindigkeit von 40 km/h gleichzeitig eine Zwangsbremmung, das kurzzeitige Abschalten des bis dahin aktiven Führerstands 2 und eine Druckabsenkung in der HLL auf unter 2,2 bar aufgezeichnet, die auf die erfolgte Kollision schließen lassen.
