Untersuchungsbericht

Aktenzeichen: 60uu2012-07/190-3323

Gefährliches Ereignis im Eisenbahnbetrieb

Ereignisart:	Zugentgleisung
Datum:	25.07.2012
Zeit:	09:15 Uhr
Bahnhof:	Winterhausen
Gleis:	404
Kilometer:	126,6

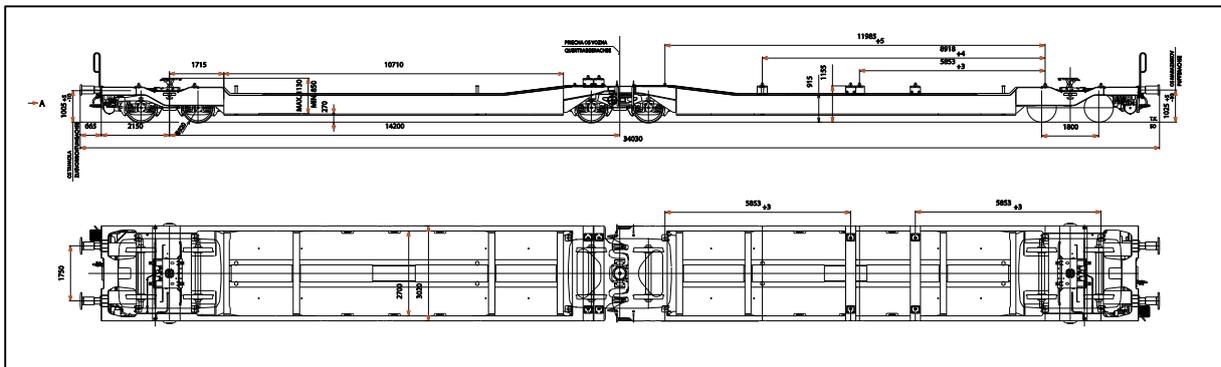
Abbildung 4: Technische Übersichtszeichnung Wagen²

Der an zehnter Stelle im Wagenzug laufenden Güterwagen entgleiste. Es handelte sich um einen sechsachsigen Taschenwagen der Gattung Sdggmrs mit der Fahrzeugnummer 33 68 4956 309-1. Die folgende Abbildung veranschaulicht anhand einer technische Übersichtszeichnung die Wagenbauform.

Der betroffene Radsatz war mit Radscheiben aus dem Werkstoff ER7 nach DIN EN 13262 versehen. Bei den Rädern handelte es sich um thermostabile, klotzgebremste Vollräder mit einem Nennlaufkreisdurchmesser von 920 mm, die mit der DB-Bauart 004 vergleichbar waren. Der Radsatz wurde im Juli 2010 in den Wagen eingebaut und lief bis zum Ereignis ohne dokumentierte Betriebsmeldungen.
