The Rail Safety Inspection Office

Závěrečná zpráva o výsledcích šetření mimořádné události

Střetnutí vlaku Os 3905 s osobním automobilem na železničním přejezdu P7272
v železniční stanici Bystřice pod Hostýnem

Accident and incident investigation report

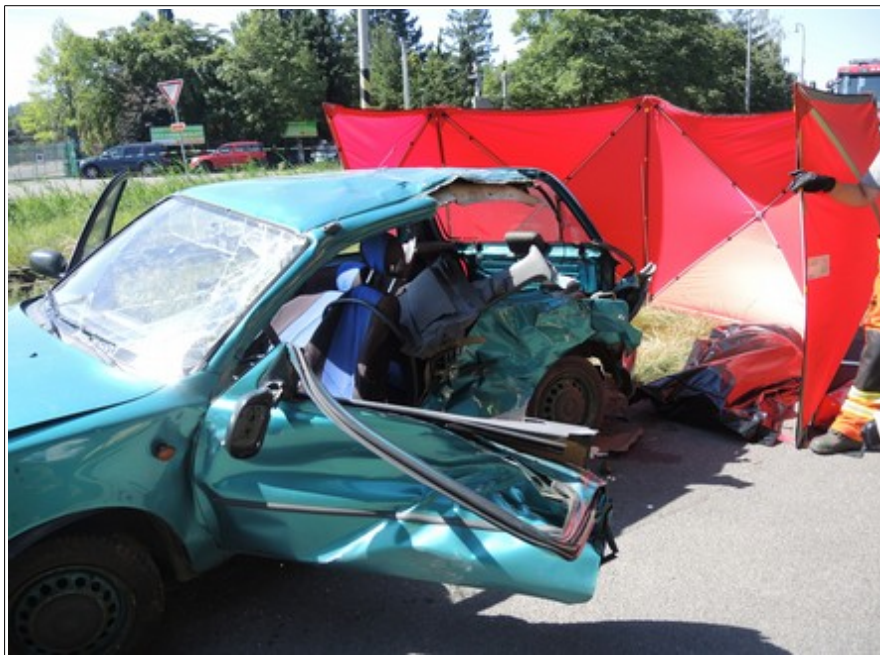
Zdroj: Dražní inspekce

Popis události: střetnutí vlaku Os 3905 se silničním motorovým vozidlem – osobním automobilem.

- nedovolené vjetí osobního automobilu na železniční přejezd P7272 v době, kdy to bylo uživatelům pozemní komunikace zakázáno, tzn. v době dávané světelné a zvukové výstrahy přejezdového zabezpečovacího zařízení, a kdy se k železničnímu přejezdu blížil vlak Os 3905.
