The Rail Safety Inspection Office

Závěrečná zpráva o výsledcích šetření mimořádné události

Accident and incident investigation report

Derailment of five rolling stocks of the train set No. 10220 at Kolín station

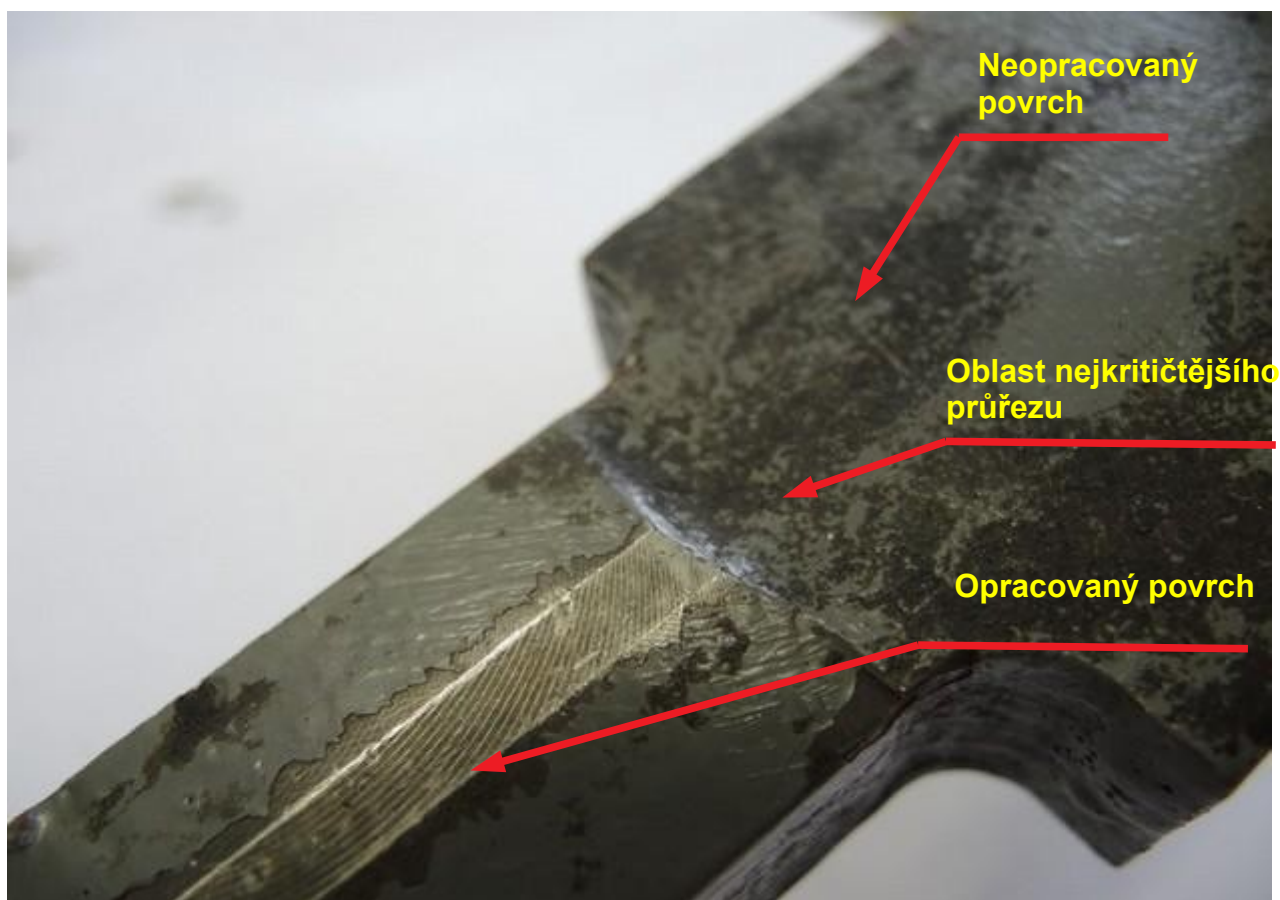
Při obrábění je podstatná část odlitku opracována, nicméně i po dokončení všech technologických úkonů zůstává na výsledném závěrovém háku několik neobrobených míst, která mají stále původní povrch. Jedno z těchto míst je i horní stěna závěrového háku pro vnitřní jazyky křížovatkových výhybek v nejkritičtějším průřezu, tedy v místě, kde došlo k lomu závěrového háku na výhybce č. 169a. Už z důvodu samotné podstaty technologie odlévání je povrch u každého kusu mírně odlišný a originální.

Obr. č. 21: Pohled na horní stěnu zeslabeného závěrového háku

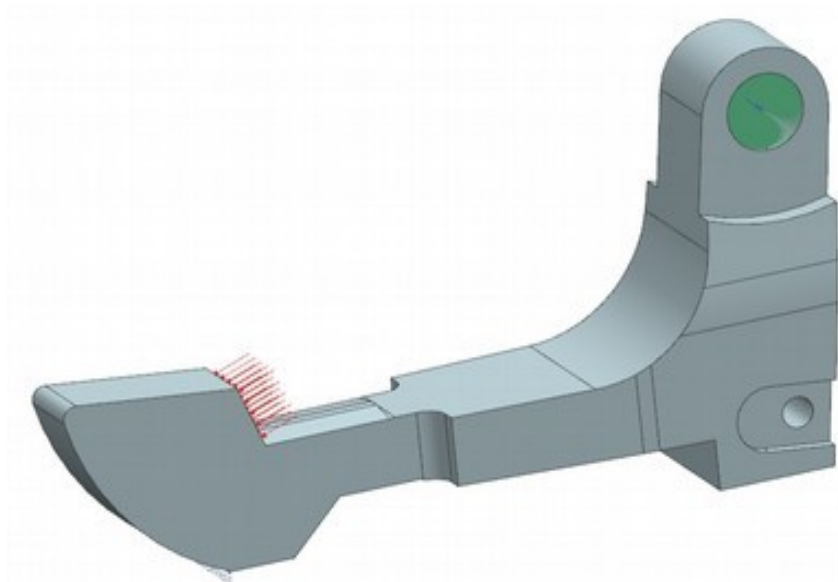
V první části byl proveden výpočet namáhání závěrového háku použitého u pravého vnitřního ohnutého jazyka v čelistovém závěru výhybky č. 169a, a to při zatížení silou na funkční plochu háku, kdy síla 13 kN působí kolmo na opěrnou plochu háku (viz červené šipky na Obr. č. 26).

Obr. č. 26: Okrajové podmínky a směr působení síly

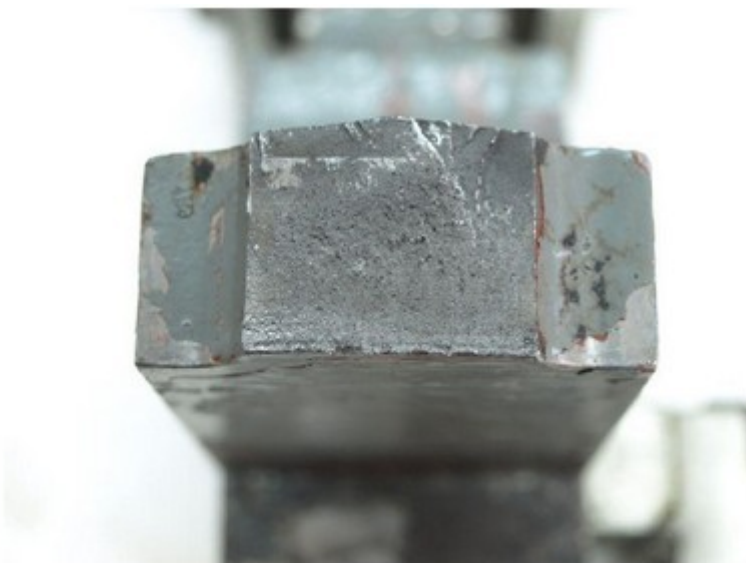
Obr.4

Funkční část háku odlomena v místě zúžení (obr. 1). Těleso háku označeno jako část 1, zavírací část označena jako část 2. Barevný nátěr tělesa části 1 a v okolí lomu je celistvý, v těsné blízkosti lomové plochy odloupenutý a nenese znaky tepelného ovlivnění (obr. 2, 3). Lomová plocha části 1 ukazuje na lom náhlý, bez viditelných růstových čar (obr. 4).

Čelistový výměnový závěr,
označení XX

Část 1

Lomová plocha hrubá, matná, bez
výrazných čar únavového šíření.

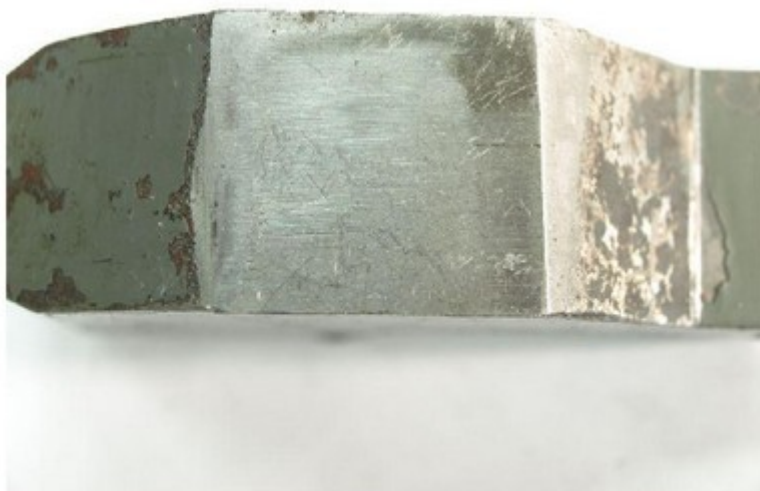
Obr.8

Okolí lomové plochy vrchní části
závěrného háku – otlačení
s plastickou deformací v těsné
blízkosti lomu, barva na povrchu
beze stop tepelného ovlivnění.

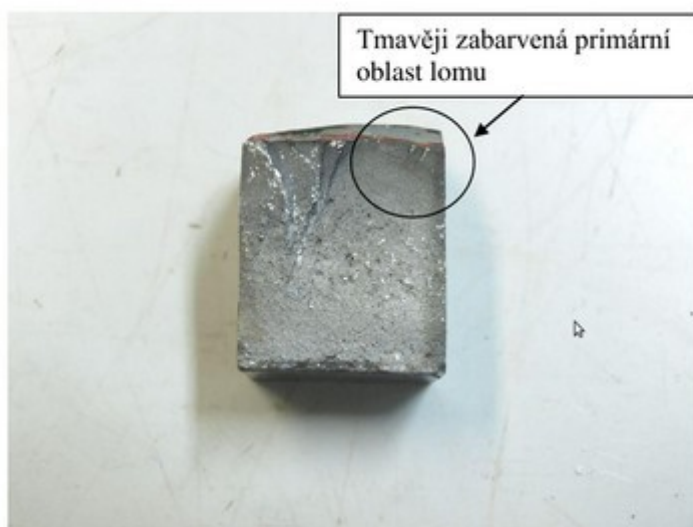
Tmavěji zabarvená primární
oblast lomu

Čelistový výměnový závěr,
označení XX

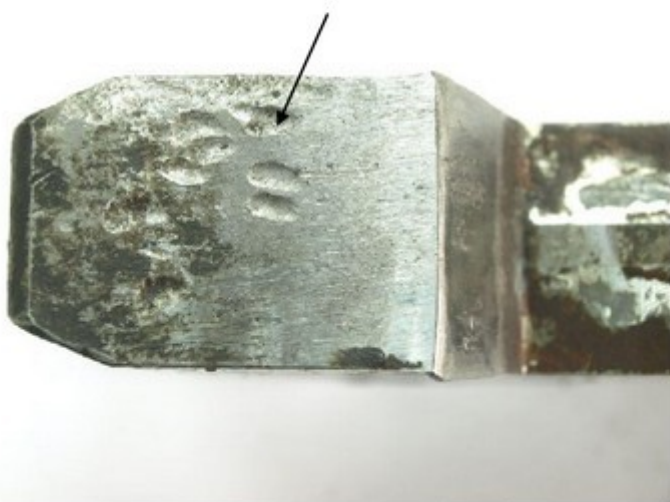
Obr.5

Čelistový výměnový závěr,
označení YY

Část 2

Funkční plochy háku na části 2 se záděry, záseky a opotřebením tvaru (obr. 5, 6, 7). V blízkosti lomu je horní plocha háku nárazem plasticky deformována (obr. 8). Horní okraj lomu bez známek plastické deformace (obr. 9) na spodním okraji lomové plochy mírná plastická deformace (obr. 11). Barevný nátěr háku části 2 je celistvý, v těsné blízkosti lomové plochy a na spodní straně odloupený a nenese znaky tepelného ovlivnění (obr. 8, 10). ...

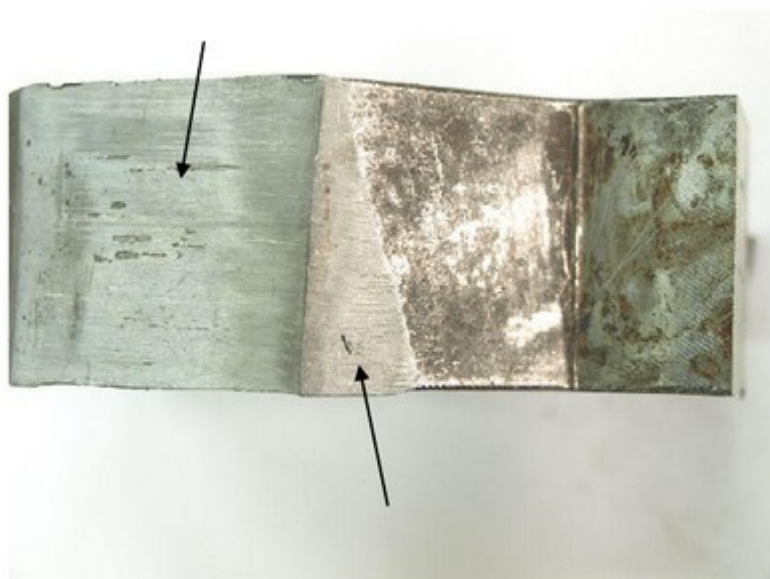
Obr.8

Okolí lomové plochy vrchní části
závěrného háku – otlačení
s plastickou deformací v těsné
blízkosti lomu, barva na povrchu
beze stop tepelného ovlivnění.

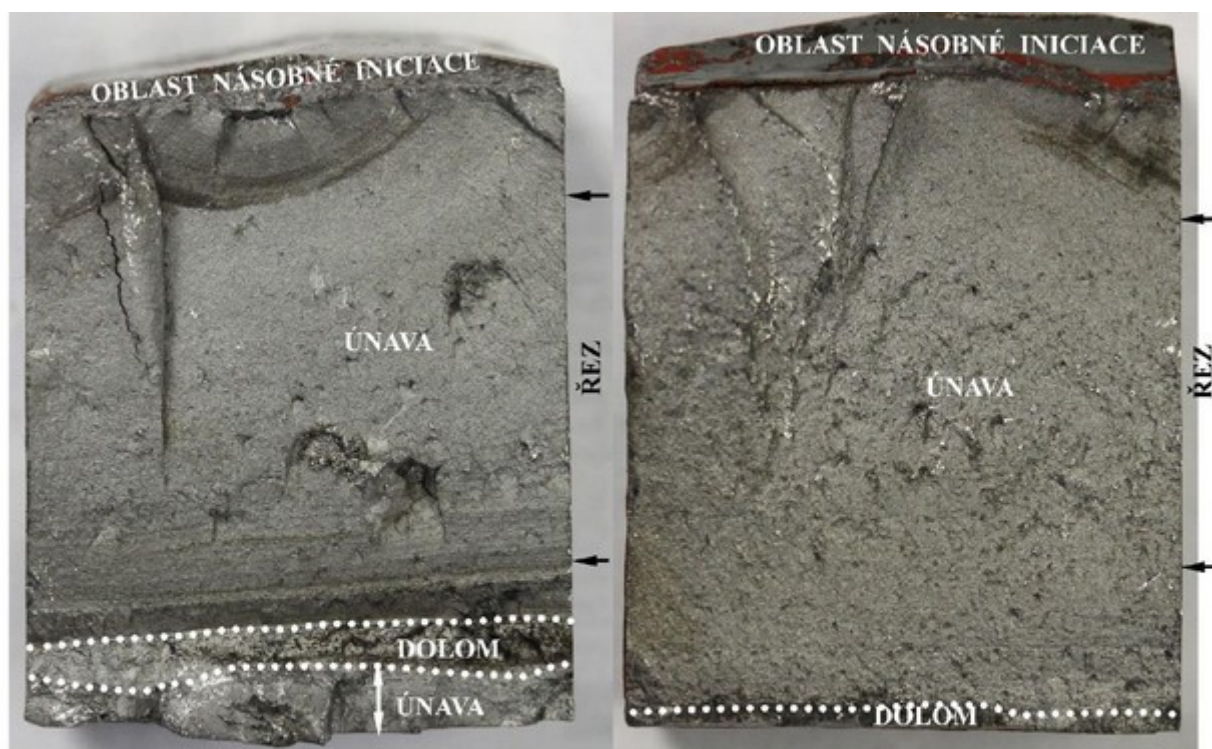
Pro získání dalších informací o procesu porušování háku byly orientačně sledovány i další dva lomy označené X2 a Y2. Jedná se o lomy háků, které byly analyzovány pod označením XX, respektive YY a získané výsledky jsou popsány ve zprávě [2]. Ve zprávě [3] jsou shrnuty výsledky analýzy stejného lomu jako v předkládaném posudku (analyzována však byla druhá líc lomu). Ze srovnání makrosnímků všech tří námi sledovaných lomových ploch (na obr. 13 a 14) je zřejmé, že z kvalitativního hlediska není mezi celkovým charakterem všech tří lomových ploch žádný zásadní rozdíl. Za jedinou výjimku lze považovat skutečnost, že u háku Y2 došlo v závěrečných etapách porušování k šíření dílčích únavových trhlin ze spodní stěny.

a) Hák Y2

b) Hák X2
