Drážní inspekce
The Rail Safety Inspection Office

Investigation Report of Railway Accident

Repetitive derailment of one freight wagon during movement of freight train
No. 47763 among Blansko, Adamov and Brno-Maloměřice stations

Monday, 10th September 2012

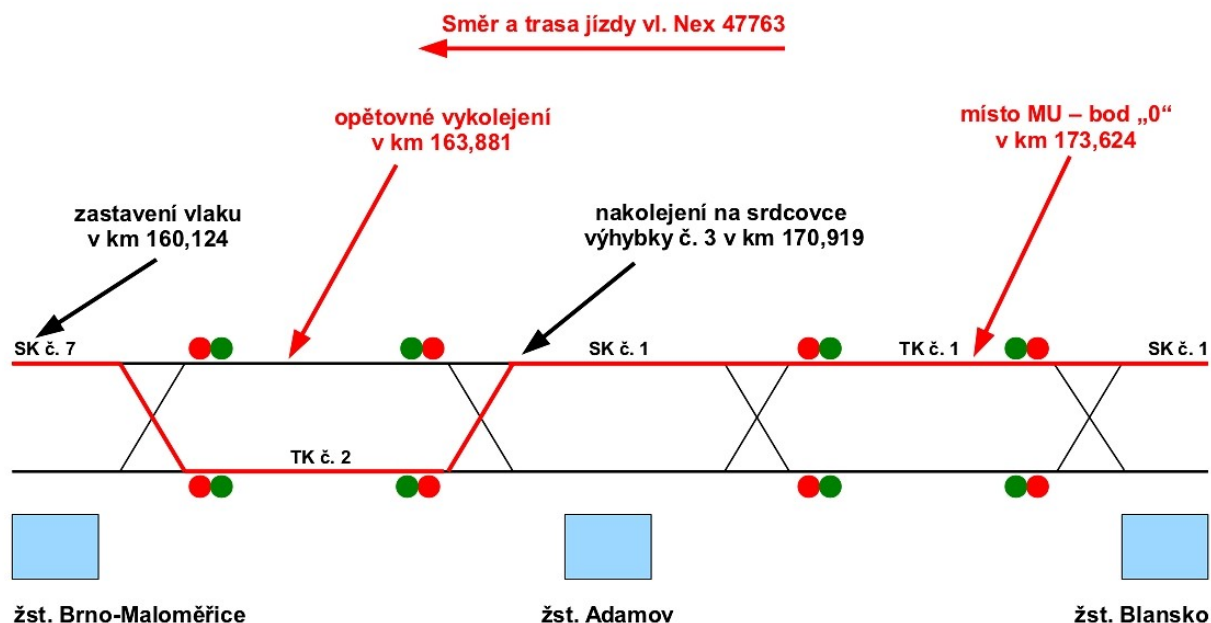
Obr. č. 2: Schéma místa MU

TDV řady Zas č. 33 54 7854 152-7 poprvé vykolejilo druhou nápravou ve směru jízdy vlaku v km 173,624 v 1. TK mezi žst. Blansko a žst. Adamov. V km 173,579 byla nalezena ložisková skříň a v km 173,075 pružnice tohoto TDV. Na srdcovce výhybky č. 3 v žst. Adamov se náprava nakolejila a v km 163,881, ve 2. TK mezi žst. Adamov a žst. Brno-Maloměřice, opět vykolejila. Vlak dojel až do žst. Brno-Maloměřice, kde zůstal stát na 7. SK, čelem v km 160,124. Vykolejená náprava poškozovala vždy pouze pravá vnitřní upevňovací ve směru jízdy vlaku.

- 1. TK žst. Blansko – žst. Adamov poškozena v délce 1 700 m;
- v žst. Adamov poškozeny výhybky č. 18, 16, 14, 5 a 3;
- 1. SK žst. Adamov poškozena v délce 800 m;
- 2. TK žst. Adamov – žst. Brno-Maloměřice poškozena v délce 2 400 m;
- v žst. Brno-Maloměřice poškozeny výhybky č. 32a/b, 29a/b, 27a/b a 42.

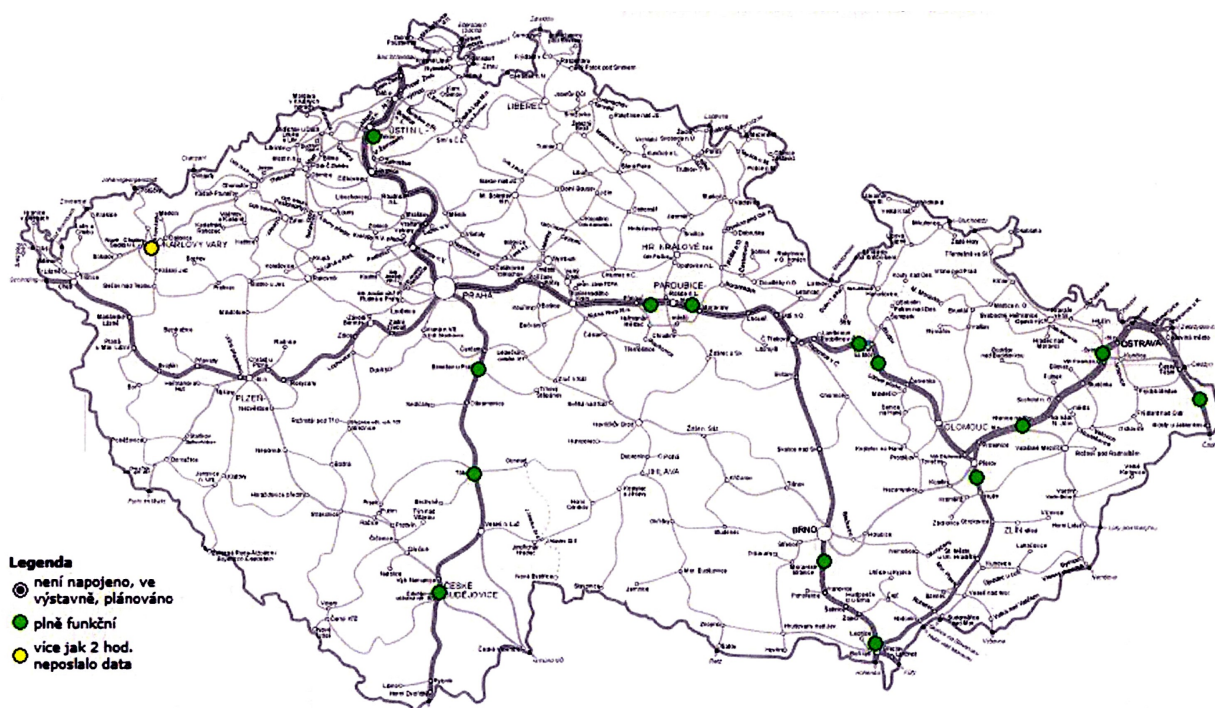
Obr. č. 3: Mapa současného rozložení snímačů ASDEK

Diagnostická zařízení systému ASDEK jsou na síti SŽDC postupně instalována dle Směrnice č. 36, která předpokládá, že v letech 2008 – 2012 a následujících bude instalováno celkem 58 těchto zařízení, v současné době jich je však v provozu pouze 15 a stále ještě je v provozu 10 zařízení systému SERVO (plní pouze funkci IHL). Tento systém ze 60. let minulého století je však již morálně i fyzicky zastaralý. Vyhovuje sice požadavkům na zajištění bezpečnosti železniční dopravy, ale neumožňuje zpracování a přenos dat a jejich dokonalé vyhodnocení.

Zároveň provozovatel dráhy v současné době buduje technologický servisní sever ROSA, který sbírá data ze všech diagnostických zařízení na síti provozovatele dráhy. Tato data budou k dispozici jednotlivým provozovatelům drážní dopravy, kteří budou mít možnost je dále zpracovávat dle svých požadavků. K využití tohoto systému se předpokládá plné zasařování dle Směrnice č. 36, které by mělo být dokončeno do dvou let.

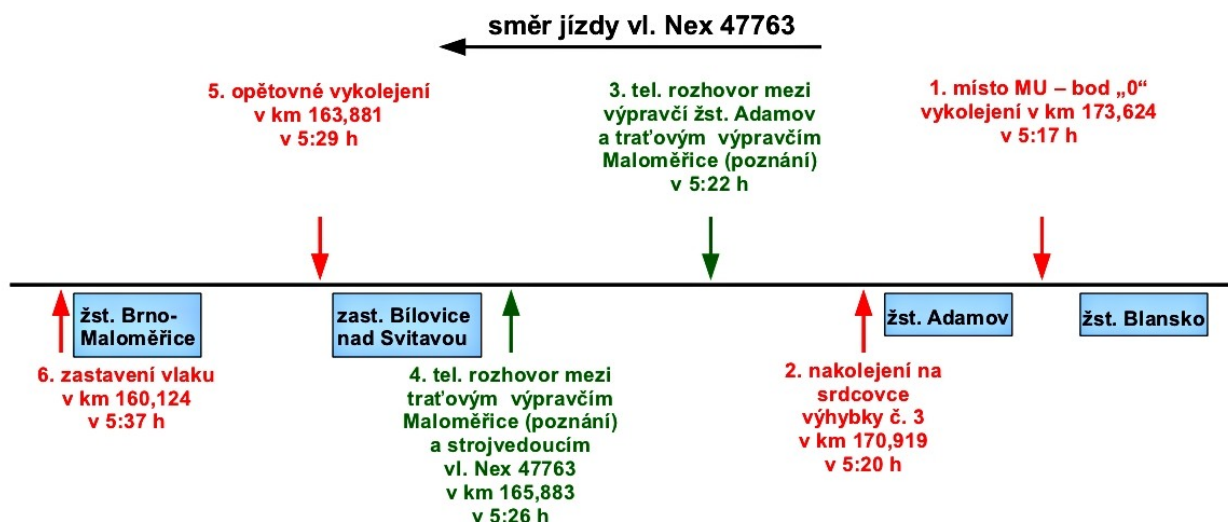
Obr. č. 4: Časový průběh MU

1. místo MU – bod „0“, první vykolejení v km 173,624 v 5:17 h;
2. nakolejení na srdcovce výhybky č. 3 v km 170,919 v 5:20 h;
3. tel. rozhovor mezi výpravčí žst. Adamov a traťovým výpravčím Maloměřice (poznání) v 5:22 h;
4. tel. rozhovor mezi traťovým výpravčím Maloměřice (poznání) a strojvedoucím vlaku Nex 47763 v km 165,883 v 5:26 h;
5. opětovné vykolejení v km 163,881 v 5:29 h;
6. zastavení vlaku Nex 47763 v km 160,124 v 5:37 h.
