## **Zpráva o výsledcích šetření příčin a okolností vzniku mimořádné události**

Vykolejení drážního vozidla v čele vlaku za jízdy Os 4421  
v železniční stanici Brno hlavní nádraží

### **Investigation Report of Railway Accident**

Derailment of rolling stock in the head of regional passenger train No. 4421  
at Brno hl. n. station

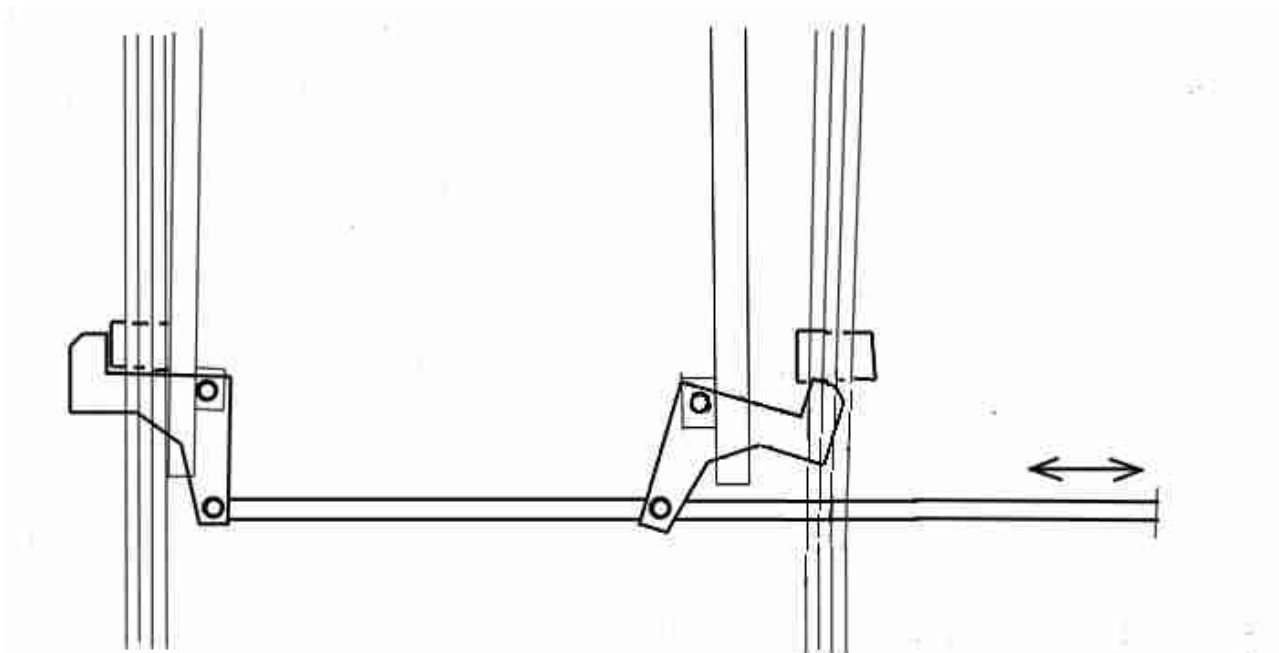
Obr. č. 3: Zjednodušené schéma hákového závěru - půdorys

Konstrukce hákového závěru se skládá ze dvou háků připevněných svislými čepy k jazykům spojeným tyčí, která je na jednom konci protažená až k přestavníku. Při přestavování se nejprve odkloní hák od svěrací čelisti, čímž se uvolní jazyk a ten se přesune do odlehle polohy. Druhý jazyk se současně přitiskne k opornici a poté se hák zaklesne za svěrací čelist. Hákový závěr je rozříznutelný, to znamená, že vozidlo jedoucí z nesprávného směru přestaví pod sebou výhybku bez jeho poškození.

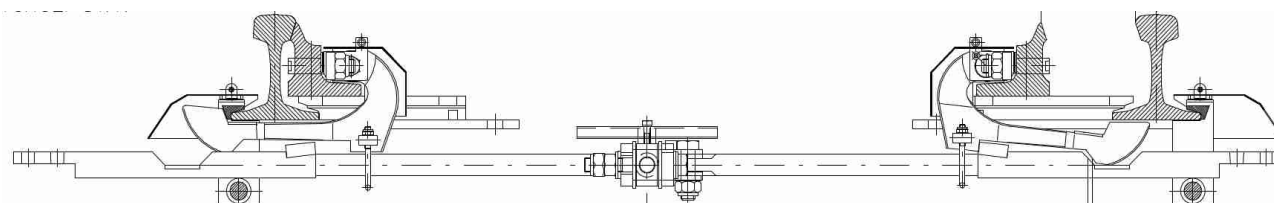
Obr. č. 4: Schéma čelistového závěru

Při vzniku MU se tak pravý jazyk nacházel v odlehlé poloze od pravé opornice s rozevřením 165 mm a levý jazyk, který je bližší k přestavnicku, se nacházel v odlehlé poloze od levé opornice s rozevřením 200 mm. Když vlak Os 4421 vjel na výhybku č. 140, došlo k vidlicové jízdě a ŘDV vykolejilo všemi nápravami.
