The Rail Safety Inspection Office

**Střetnutí vlaku Os 5306 s osobním automobilem na železničním přejezdu
P5270 v km 16,388 mezi železničními stanicemi Rozsochatec
a Chotěboř**

**Collision of regional passenger train No. 5306 with a car at the level crossing No.
P5270 between Rozsochatec and Chotěboř stations**

č. j.: 6-843/2014/DI

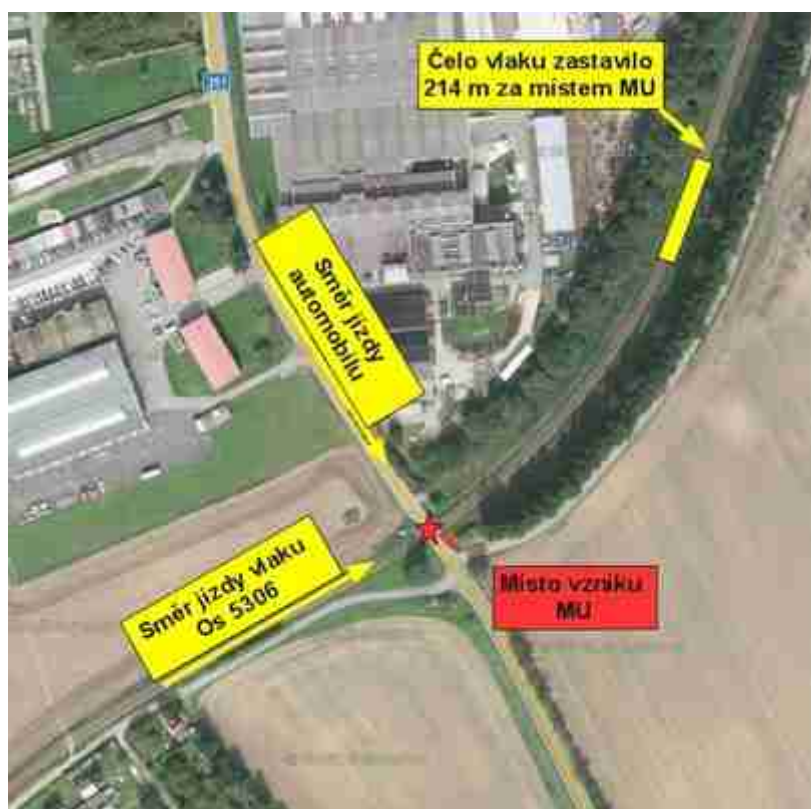
Obr. č. 2: Schéma místa MU

Dne 24. 3. 2014 v 8:31 h se vlak Os 5306, jedoucí od žst. Rozsochatec směrem na žst. Chotěboř, střetl s osobním automobilem v prostoru jednokolejného železničního přejezdu P5270 v km 16,388, zabezpečeném světelným přejezdovým zabezpečovacím zařízením bez závor.

Řidič OA ŠKODA FABIA jel ze směru od obce Chotěboř do obce Dobkov, vjel na ŽP z levé strany ve směru jízdy vlaku a narazil čelem do prostoru přední nápravy motorového vozu v čele vlaku. Následkem střetnutí byl OA sunut podél vlaku a převrátil se do odvodňovacího příkopu vlevo vedle koleje, cca 11 m od místa střetnutí.
