**Drážní inspekce**  
The Rail Safety Inspection Office

### **Investigation Report of Railway Accident**

Gradual uncontrolled movement and consequent collision of two rolling stock with derailment of the first rolling stock over not folded derailer No. Vk7, the line No. 100b, the siding „Vlečka ČEZ, a.s. - elektrárna Chvaletice“

č. j.: 6-3824/2011/DI

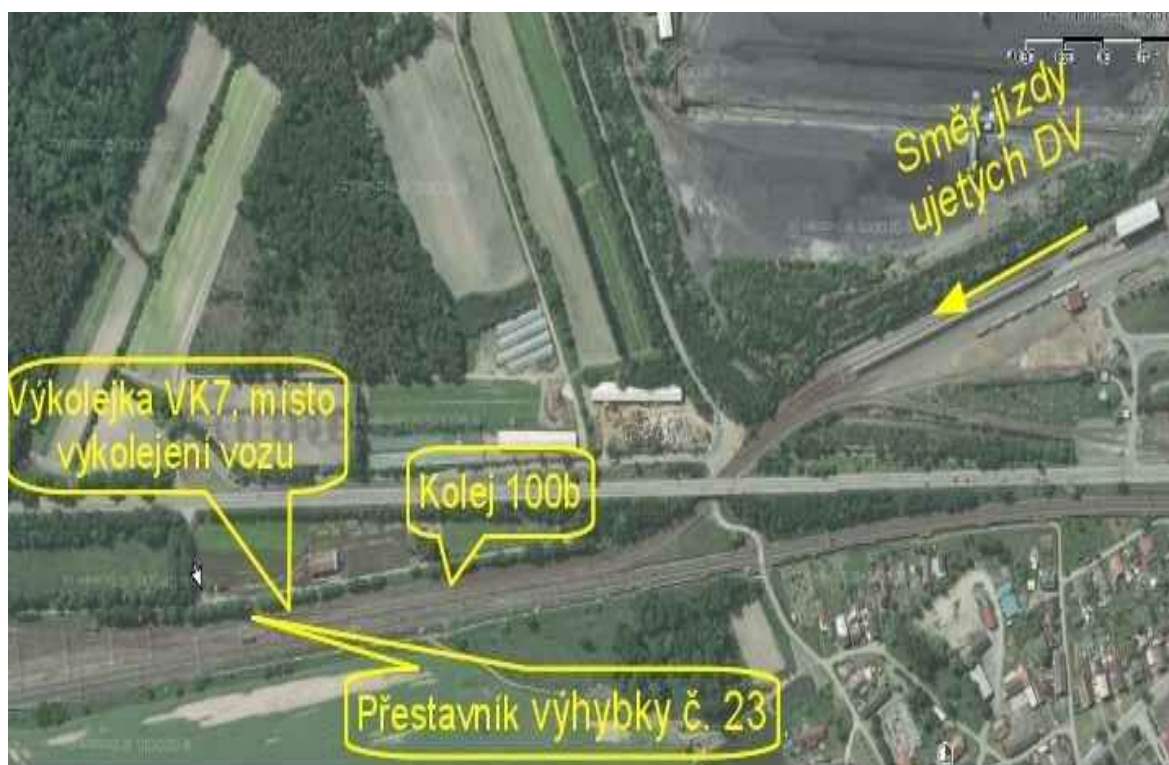
Obr. č. 2: Plán části vlečky, kde došlo k MU

k výraznému zvýšení jeho rychlosti. Rychlou jízdou DV byly zarážky shozeny, a tak nezastavily jeho jízdu. DV pokračovalo nekontrolovanou jízdou z koleje č. 102 po kolejích č. 101b, 101a, 100a až na kolej 100b, kde najelo na nesklopenou výkolejku Vk7 (viz Obr. č. 2: Plán části vlečky, kde došlo k MU) a následně vykolejilo oběma nápravami předního podvozku a jednou nápravou zadního podvozku vpravo ve směru jízdy. Při vykolejení došlo k poškození přestavníku výhybky č. 23. Po volné koleji č. 102 následovala s časovým odstupem 3 minut jízda dalšího prázdného DV 81 54 5974 851-4, které se mělo zastavit na koleji č. 102 o předchozí (ale již ujeté) DV, a proto pokračovalo nekontrolovanou jízdou po kolejích č. 101b, 101a, 100a a 100b, kde po třech minutách od vykolejení prvního DV do něj narazilo. DV ujela nekontrolovanou jízdou od místa shození zarážek k výkolejce Vk7 dráhu dlouhou 452 m.
