Zpráva o výsledcích šetření příčin a okolností vzniku mimořádné události

Srážka manipulujícího drážního vozidla tramvajového vlaku linky č. 14, kurz 11/112, se stojícím drážním vozidlem tramvajového vlaku linky č. 4, kurz 101, na dráze tramvajové „Dopravní podnik Ostrava a. s.“, v prostoru zastávky „Nová huť jižní brána“

Investigation Report of Railway Accident

Collision of tram train No. 14, run 11/112 during shunting operation with standing tram train No. 4, run 101 in the area of „Nová huť jižní brána“ tram stop, Ostrava

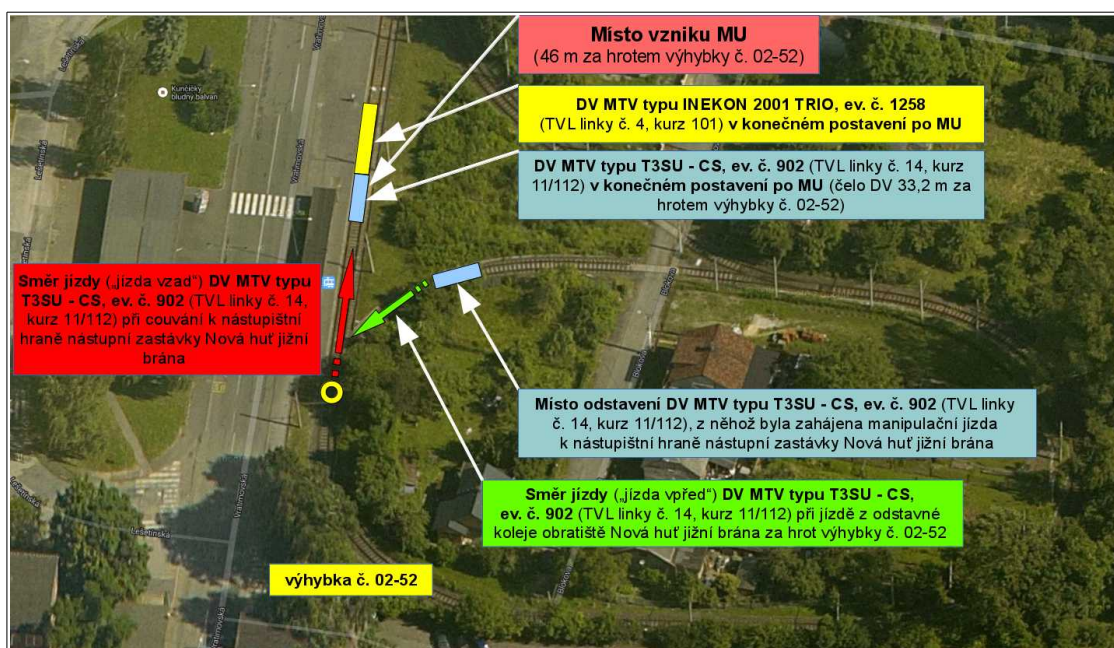
Obr. č. 2: Schéma místa MU

Ohledáním místa MU bylo zjištěno, že místo vzniku MU, srážky TVL linky č. 14, kurz 11/112, a TVL linky č. 4, kurz 101, je v prostoru výstupní zastávky „Nová huť jižní brána“, ve vzdálenosti 46 m od výhybky č. 02-52 koncového obratiště „Nová huť jižní brána“. Přední čelo DV (zadní ve směru manipulační jízdy do prostoru nástupní zastávky) TVL linky č. 14, kurz 11/112, se v konečném postavení po MU nacházelo ve vzdálenosti 33,2 m za výhybkou č. 02-52. Jeho zadní čelo (přední ve směru manipulační jízdy do prostoru nástupní zastávky) bylo zaklíněno do předního čela stojícího TVL linky č. 4, kurz 101. Následkem srážky DV nevykolejila. Dynamikou nehodového děje bylo TVL linky č. 4, kurz 101, posunuto o 1,2 m vzad.

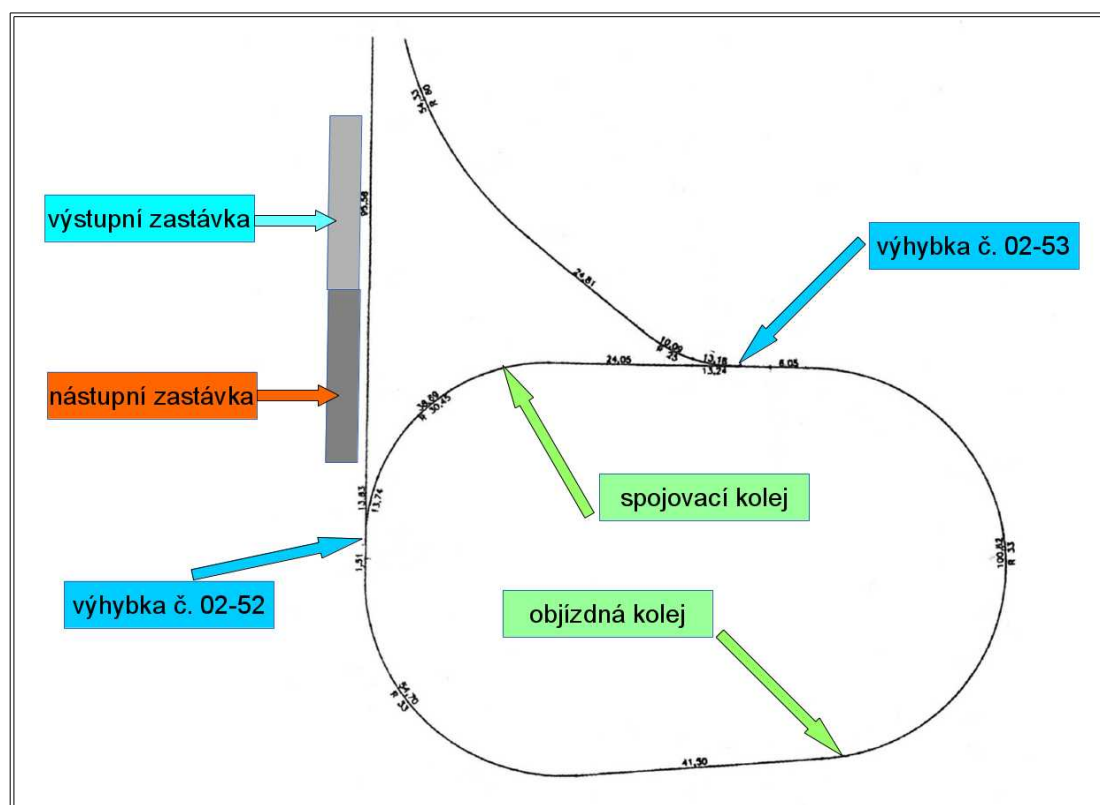
Obr. č. 5: Schéma obratiště Nová huť jižní brána

Koncové obratiště „Nová huť jižní brána“ je tvořené jednokolejnou smyčkou, vratnou kolejí, umožňující otáčení DV. Součástí smyčky je odstavný prostor, sestávající z jedné odstavné (spojovací) koleje, určené např. pro vyčkávání TVL na vozidlovém jízdním řádem stanovený čas odjezdu nebo k dopravcem nařízeným provozním přestávkám. Vratná kolej smyčky je vymezena svařenými styky na straně hrotů jazyků výhybek č. 02-52 a č. 02-53 obratiště. Odstavná (spojovací) kolej je vymezena svařenými koncovými styky (na straně srdcovek) těchto výhybek.

Výhybka č. 02-52, pravá, typu JV – S 49, V2-6853 (tvar S 49), je situována na obratišti u konce nástupního prostoru nástupní zastávky „Nová huť jižní brána“. Nedílnou součástí výhybky č. 02-52 je pérová výměna s dělenými jazyky typu V1-5368 o délce 6,5 m a šroubovaná srdcovka typu V1-5599 o délce 3,822/3,828 m. Výhybka je přestavovaná místně; při jízdě po hrotu koly DV, při jízdě proti hrotu vedlejším směrem vpravo pomocí přestavovací výhybkové tyče.
