Drážní inspekce
The Rail Safety Inspection Office

Investigation Report of Railway Accident

Collision of freight train No. 82623 with an obstacle – portable scaffolding, km 105,190,
track line between Střelice and Hrušovany nad Jevišovkou stations

Monday, 23rd July 2012

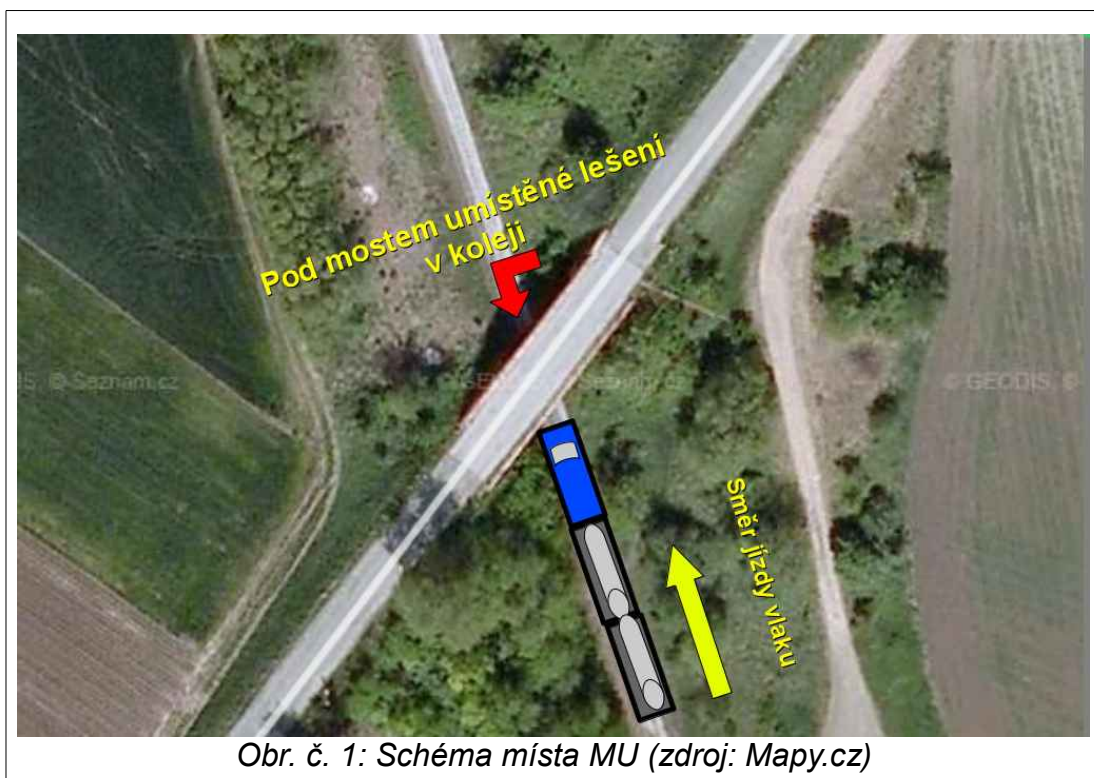
K mimořádné události došlo dne 23. 7. 2012 v 9:10 h na dráze železniční, regionální, jednokolejné trati Střelice – Hrušovany nad Jevišovkou, mezi žst. Miroslav a Hrušovany nad Jevišovkou, v km 105,190.

Dne 23. 7. 2012 v 8:51 h odjel ze žst. Hrušovany nad Jevišovkou nákladní vlak Mn 82623. Jízda ve směru do žst. Miroslav probíhala bez závad. Při jízdě prostorem zastávky Dolenice zpozoroval strojvedoucí pod silničním nadjezdem konstrukci v kolejišti. I přes okamžité zavedení rychločinného brzdění se mu nepodařilo zabránit střetu s překážkou v průjezdném průřezu koleje, tvořenou mobilním lešením v km 105,190. Čelo vlaku zastavilo v km 105,205. Při nárazu v malé rychlosti došlo ke zborcení konstrukce lešení a pádu pracovníka zhotovitele, který na lešení pracoval, na boční část HDV. Zaměstnanec zhotovitele byl lehce zraněn a části lešení zůstaly po zastavení vlaku zaklíněny pod HDV. Vznik MU ohlásil strojvedoucí vlaku výpravčímu žst. Miroslav. Ten aktivoval IZS a dále ohlásil vznik MU dle ohlašovacího rozvrhu.

Bezprostředně před vznikem MU bylo na místě MU prováděno otryskávání nátěru mostních nosníků, jako součást opravy stavby na dráze, silničního nadjezdu (silnice III. třídy č. 4152), mezi obcemi Dolenice a Damnice. Pracovníci vykonávající tyto práce používali lehké mobilní lešení umístěné tak, že bylo stavěno do průjezdného průřezu provozované koleje.
