**Drážní inspekce**  
The Rail Safety Inspection Office

## **Zpráva o výsledcích šetření příčin a okolností vzniku mimořádné události**

### **Investigation Report of Railway Accident**

Broken wheel of infrastructure works rolling stock of infrastructure works train  
No. 76280 between Jeseník and Lipová Lázně stations

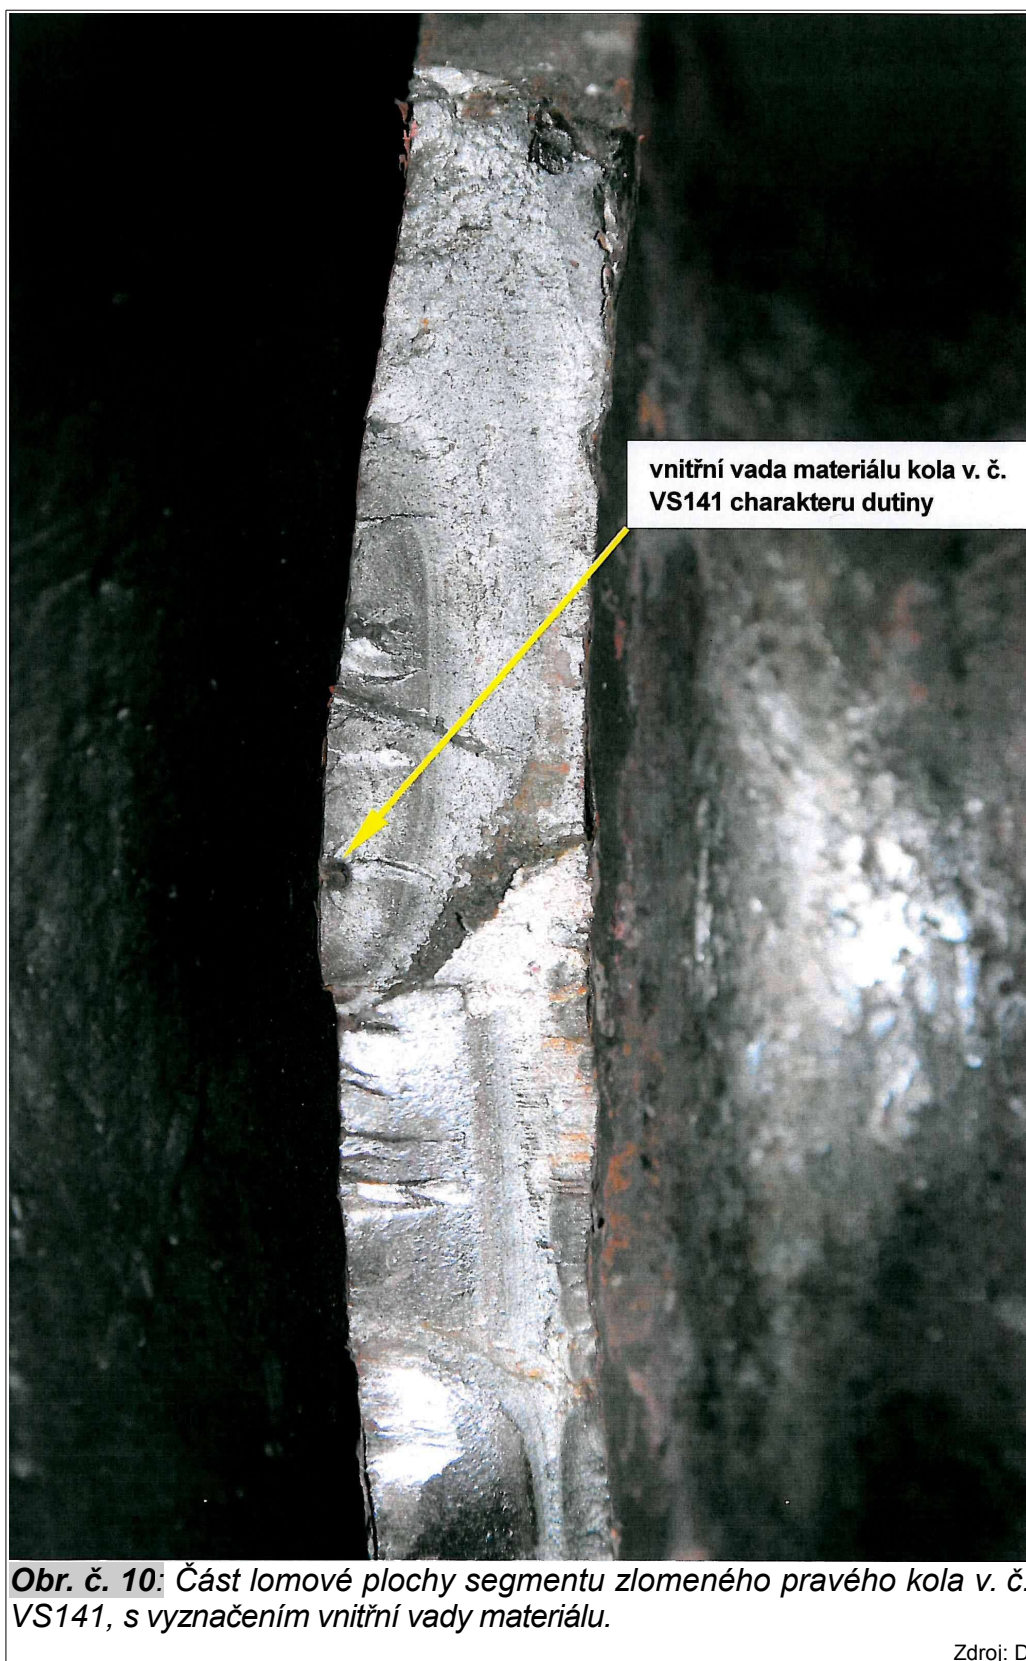
**Obr. č. 9:** Detailní snímek části lomové plochy segmentu zlomeného pravého kola v. č. VS141, který zůstal pevně osazen na konusu sedla kola nápravy č. 05-2007 N/N (1. nápravy SHDV 99 54 9 628 130-5).
