Drážní inspekce
The Rail Safety Inspection Office

Zpráva o výsledcích šetření příčin a okolností vzniku mimořádné události

Vykolejení šesti nákladních vozů za jízdy vlaku Pn 67613 na dráze
železniční, celostátní, mezi odbočkou Karlovy Vary-Dvory
a žst. Karlovy Vary

Derailment of six freight wagons during movement of freight train No. 67613
between branch Karlovy Vary-Dvory and Karlovy Vary station

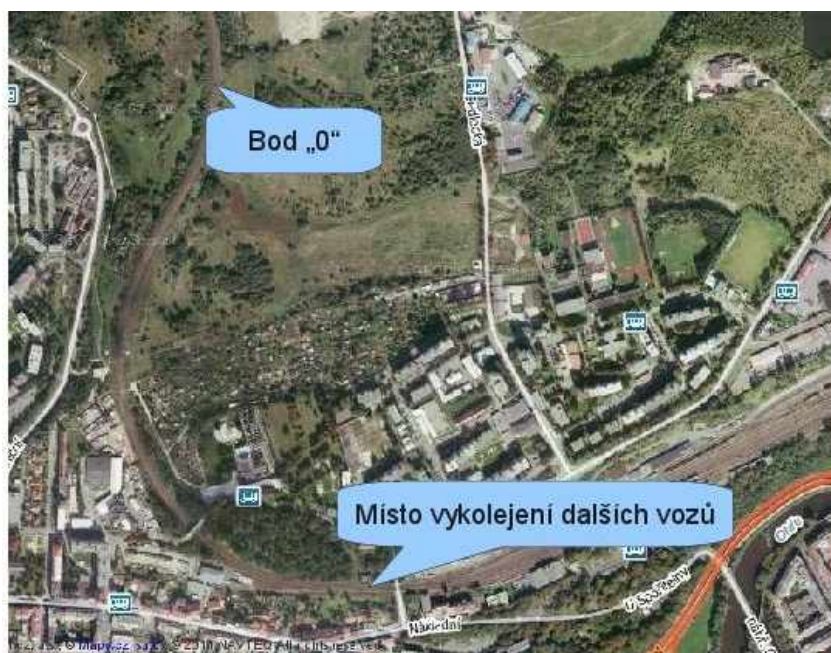
Obr. č. 2: Schéma místa MU

Dne 26. 2. 2013 v 11:45 h, za jízdy vlaku Pn 67613 jedoucího směrem z odbočky Karlovy Vary-Dvory do žst. Karlovy Vary, došlo v 1. traťové koleji, km 186,732, k vykolejení jednoho nákladního vozu a dále následně na zhlaví žst. Karlovy Vary k vykolejení dalších pěti nákladních vozů.
