**Drážní inspekce**  
The Rail Safety Inspection Office

### **Investigation Report of Railway Accident**

Broken axle and consequent derailment of locomotive of regional passenger train  
No. 27550 between Klenčí pod Čerchovem and Poběžovice stations

Thursday, 25<sup>th</sup> April 2013

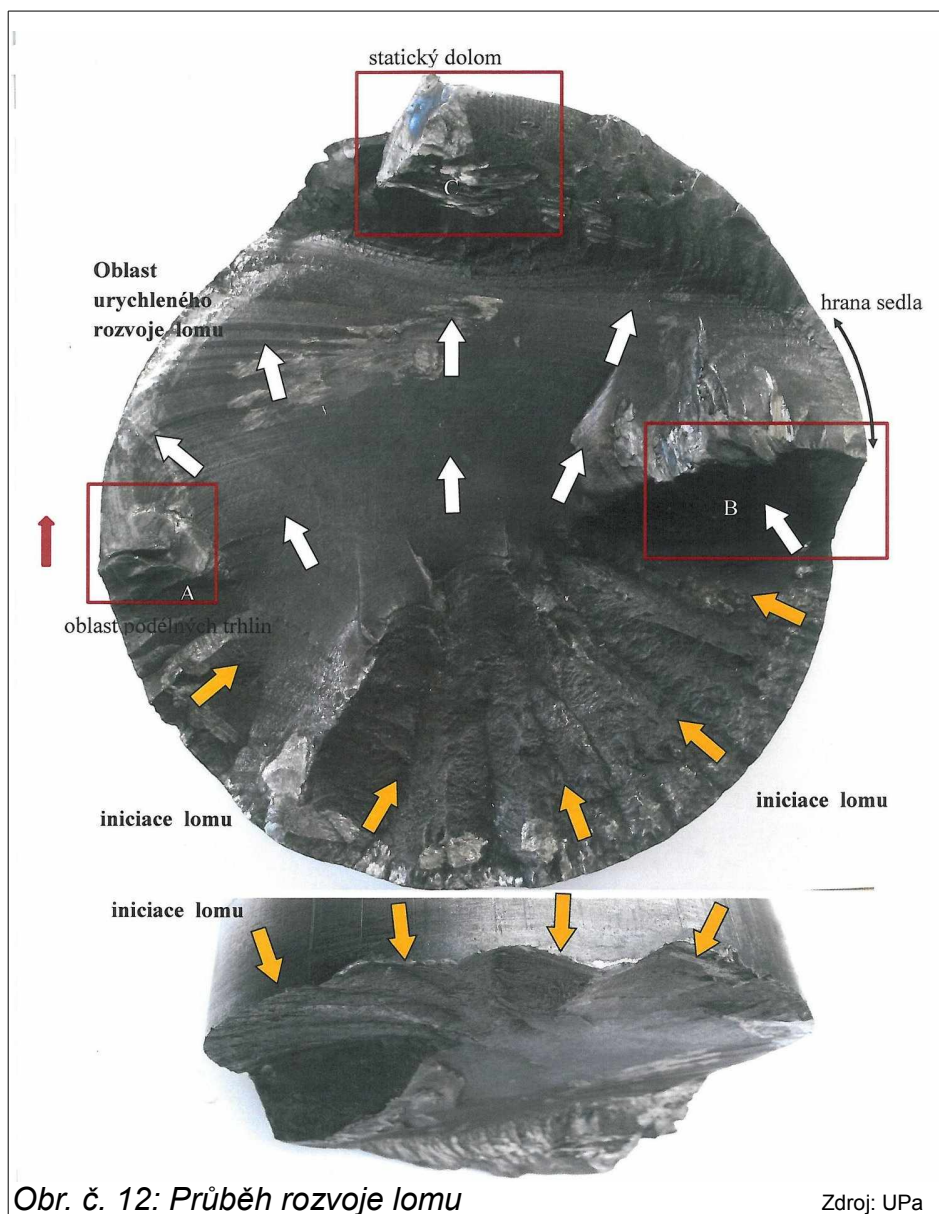
K iniciaci lomu došlo na části obvodu sedla. Zjištěna byla vícenásobná iniciace trhlin po obvodu sedla, zároveň po šířce pásma iniciace. Propojením samostatně iniciovaných trhlin vznikly mikroskopické stupně po obvodu nápravy. Specifický tvar lomové plochy v první etapě jeho rozvoje souvisí s intenzivním zatížením kroutícím momentem. Odklon lomové plochy v blízkosti povrchu (cca 80° směrem do sedla nápravy) je způsoben lisovacím tlakem na rozhraní s „uvolněným“ pásmem. Rozvoj únavové části poškození byl velice nerovnoměrný. Celkově lomová plocha vykazovala dvě etapy rozvoje únavové části lomu – první stadium rozvoje trhlin bylo pod převažujícím vlivem zatížení kroutícím momentem. V hloubce cca 80 mm došlo ke změně morfologie z důvodu změny poměru složek zatížení krut versus ohyb za rotace. S výjimkou dvou oblastí (oblast „A“ a „B“ na obr. č. 12) se lom dále rozvíjel v rovině kolmo na osu hřídele s orientací k povrchu sedla nápravy.

Ve druhé etapě poškození se dále lom rozvíjel směrem k povrchu za souběžné „opožděné“ iniciace povrchových trhlin v kritickém pásmu po obvodu sedla. Jako oblast finálního dolomu byla na základě fraktografického rozboru identifikována oblast „C“ (viz obr. č. 12). V pásmu v blízkosti obvodu sedla došlo k finálnímu lomu stříhem za intenzivní plastické deformace při vzájemném posuvu oddělujících se částí náprav.
