**Drážní inspekce**  
The Rail Safety Inspection Office

## **Zpráva o výsledcích šetření příčin a okolností vzniku mimořádné události.**

### **Investigation Report of Railway Accident**

Collision of regional passenger train No. 5408 with an obstacle - fallen tree between Hodkovice nad Mohelkou and Rychnov u Jablonce nad Nisou stations with subsequent derailment

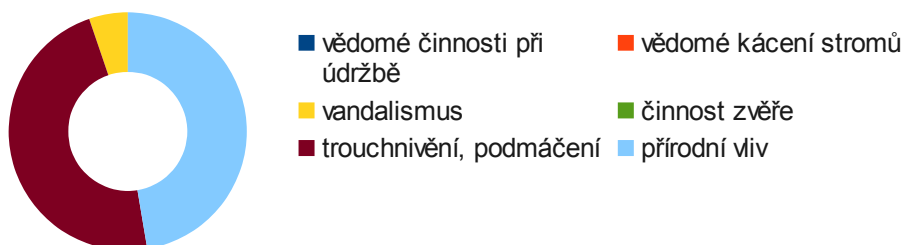
Graf č. 1: Zjištěné příčiny pádu stromů (jejich částí)

příčiny pádu stromů v r. 2012

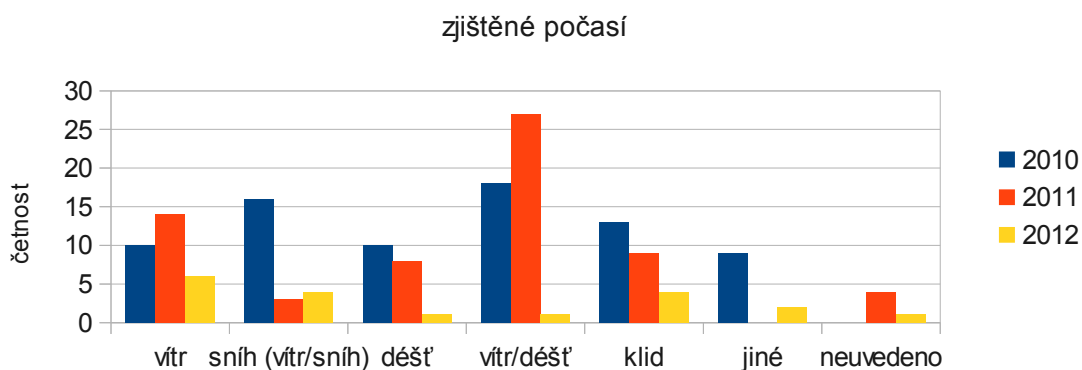
Graf č. 2: Počasí v době vzniku MU

počasí	2010	2011	2012	celkem
vítr	10	14	6	30
sníh (vítr/sníh)	16	3	4	23
děšť	10	8	1	19
vítr/děšť	18	27	1	46
klid	13	9	4	26
jiné	9	0	2	11
neuveďeno	0	4	1	5
celkem	76	65	19	160

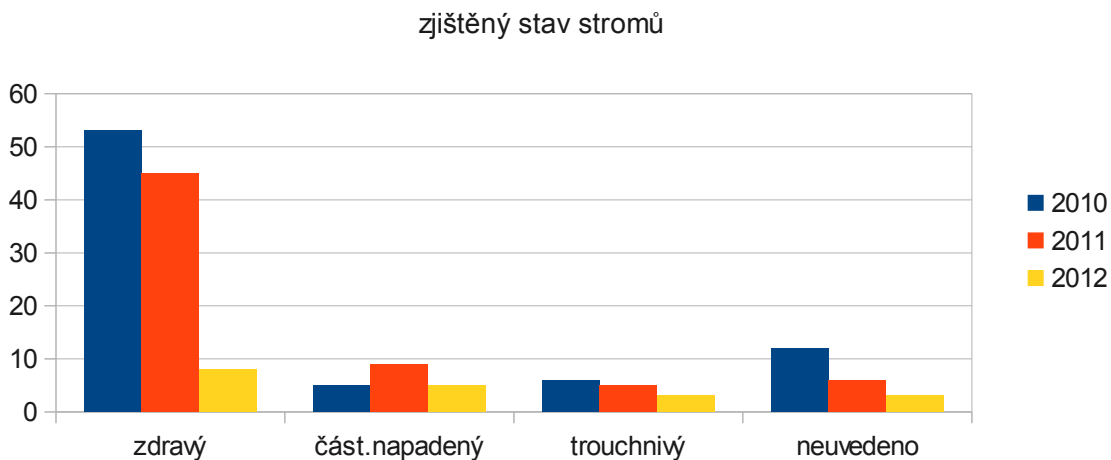
Graf č. 3: Zjištěný stav spadlých stromů (jejich částí)

stav stromu	2010	2011	2012	celkem
zdravý	53	45	8	106
část.napadený	5	9	5	19
trouchnivý	6	5	3	14
neuveďeno	12	6	3	21
celkem	76	65	19	160

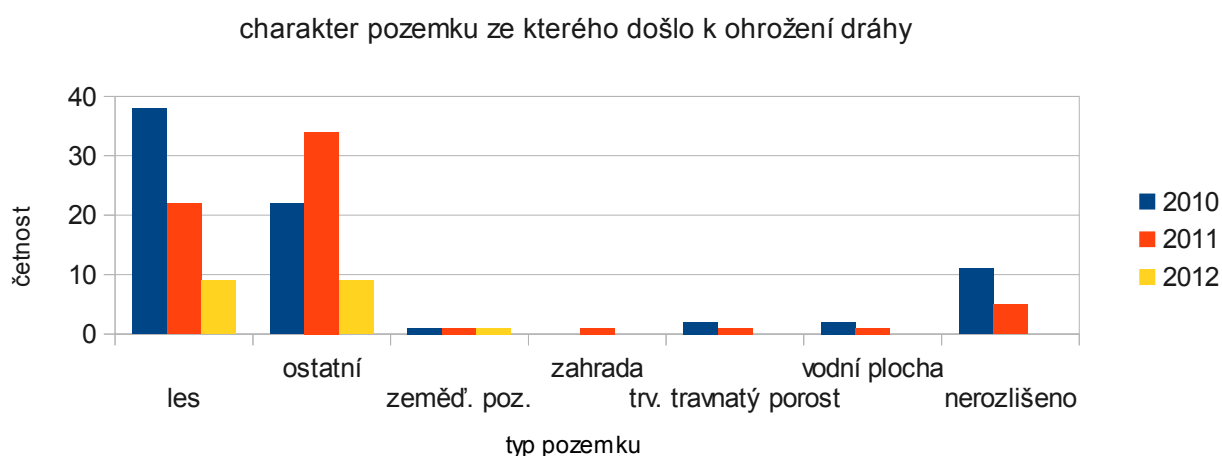
Graf č. 4: Charakter pozemků, ze kterého došlo k pádu stromů (jejich částí)

charakter pozemku	2010	2011	2012	celkem
les	38	22	9	69
ostatní	22	34	9	65
zemědělský pozemek	1	1	1	3
zahrada	0	1	0	1
trvalý travnatý porost	2	1	0	3
vodní plocha (včetně břehů)	2	1	0	3
nerozlišeno	11	5	0	16
celkem	76	65	19	160

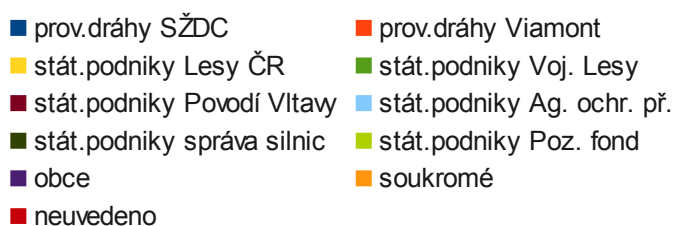
Graf č. 5: Právo hospodaření s pozemky ze kterých došlo k ohrožení dráhy

právo hospodaření  
na pozemcích v r. 2012

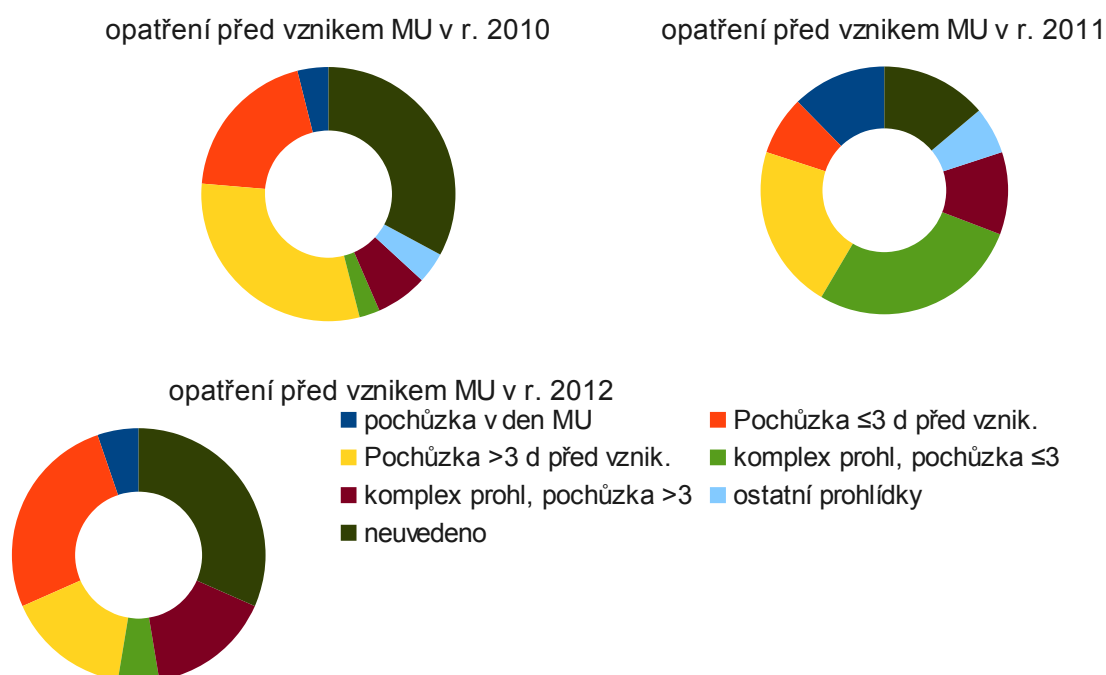
Graf č. 6: Opatření prováděná provozovatelem dráhy před vznikem MU

opatření před MU	2010	2011	2012	celkem
pochůzka v den MU	3	8	1	12
Pochůzka ≤3 d před vznik.	15	5	5	25
Pochůzka >3 d před vznik.	23	14	3	40
komplex prohl, pochůzka ≤3	2	18	1	21
komplex prohl, pochůzka >3	5	7	3	15
ostatní prohlídky	3	4	0	7
neuveveno	25	9	6	40
celkem	76	65	19	160

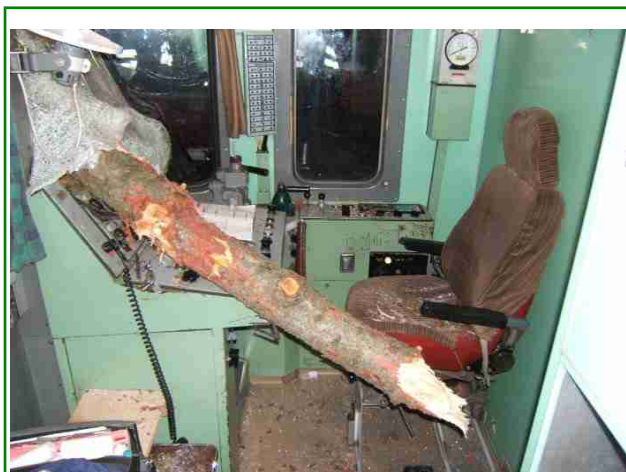
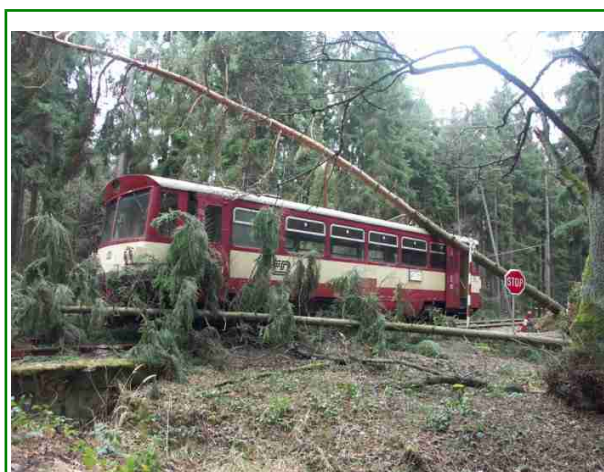
Ve statistice vyhodnocené MU měly samozřejmě své následky. Uvedená celková hmotná škoda činí 25 060 759 Kč, a to převážně na straně dopravců. Závažnější je však skutečnost, že při nich došlo ke zranění celkem 14 osob, z toho 1 zranění bylo těžké. Z těchto 14 osob se jednalo o 7 cestujících a 7 zaměstnanců dopravců (3x strojvedoucí, 4x vlakvedoucí). Lze namítnout, že z počtu 160 MU to není zase tak tragické. Ovšem je nutné vzít v úvahu fakt, že následky většiny MU jsou víceméně náhodné. Nakonec co chybělo k přímo fatálním následkům např. u těchto MU:
