**Drážní inspekce**  
The Rail Safety Inspection Office

## **Zpráva o výsledcích šetření příčin a okolností vzniku mimořádné události**

### **Investigation Report of Railway Accident**

Level crossing accident of long distance passenger train No. 806 and a lorry in  
km 147,076 between Napajedla and Huštěnovice stations with consequent  
derailment

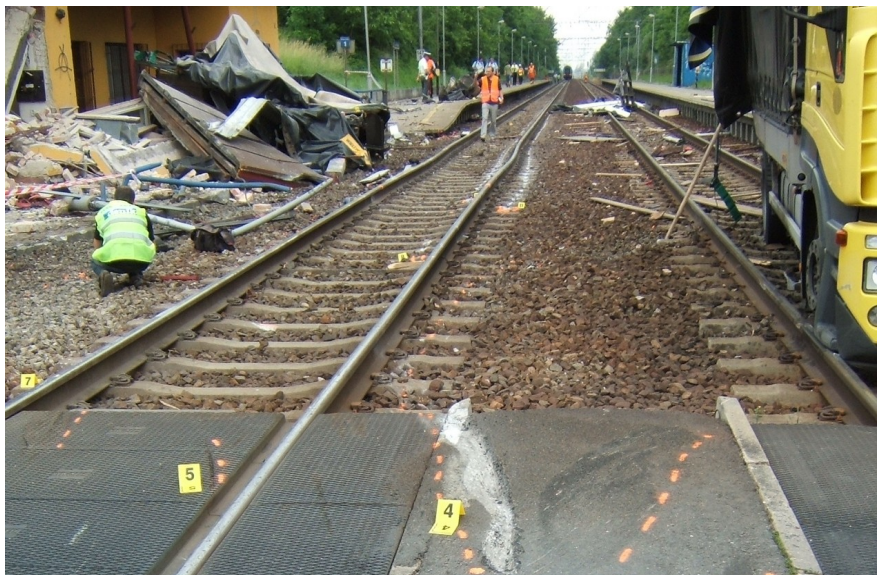
Grade:	accident
Date and time:	8 <sup>th</sup> June 2011, 11:53 (09:53 GMT)
Occurrence type:	level crossing accident with consequent derailment
Description:	collision of the long distance passenger train No. 806 with a lorry at the active level crossing with consequent derailment by locomotive and first carriage (both by one bogie)
Type of train:	long distance passenger train No. 806
Location:	open line between Napajedla and Huštěnovice stations, active level crossing equipped with warning lights and full barriers in km 147.076 (Přerov – Nedakonice main line)
Parties:	Správa železniční dopravní cesty, státní organizace (IM) České dráhy, a. s. (RU) driver of the lorry (level crossing user)
Consequences:	0 fatality, 0 injury total cost CZK 9 755 000,- disruption to traffic: 8 hours 32 minutes
