Drážní inspekce
The Rail Safety Inspection Office

Zpráva o výsledcích šetření příčin a okolností vzniku mimořádné události

Vykolejení HDV za jízdy vlaku R 923 na dráze železniční, celostátní,
v železniční stanici Nepomuk

Derailment of locomotive of long distance passenger train No. 923 in Nepomuk
station

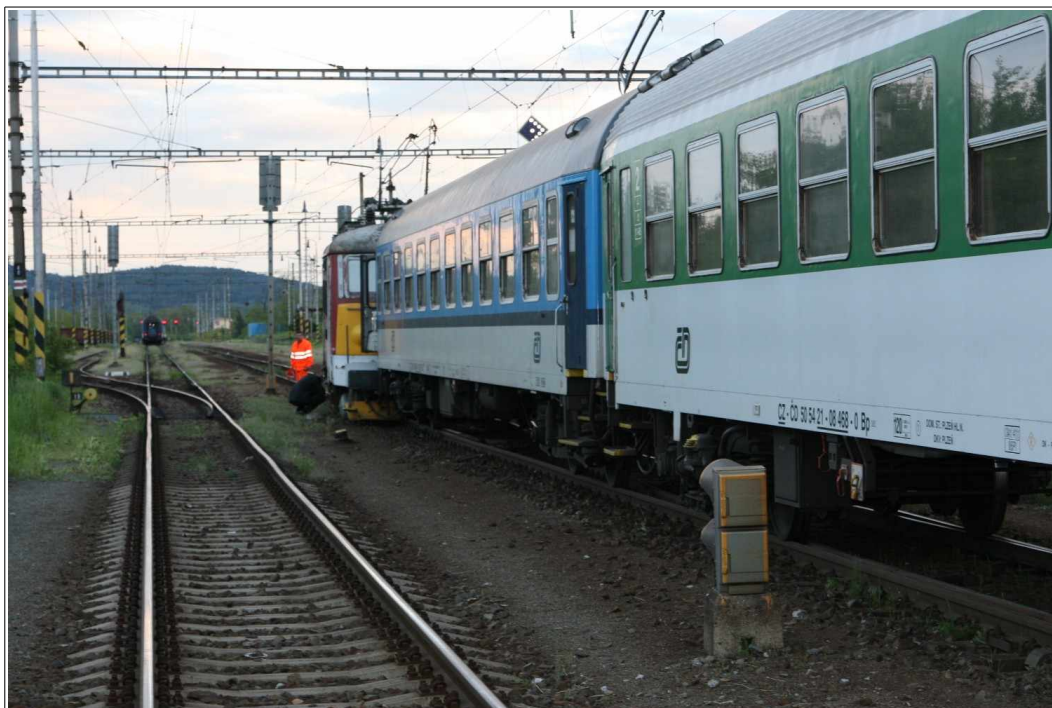
Popis události: vykolejení HDV zadním podvozkem za jízdy vlaku R 923.

- uvolnění a vypadnutí spojovacích šroubů horního a dolního vedení kamene přenosu tažných sil zadního podvozku hnacího drážního vozidla 242.203-8.

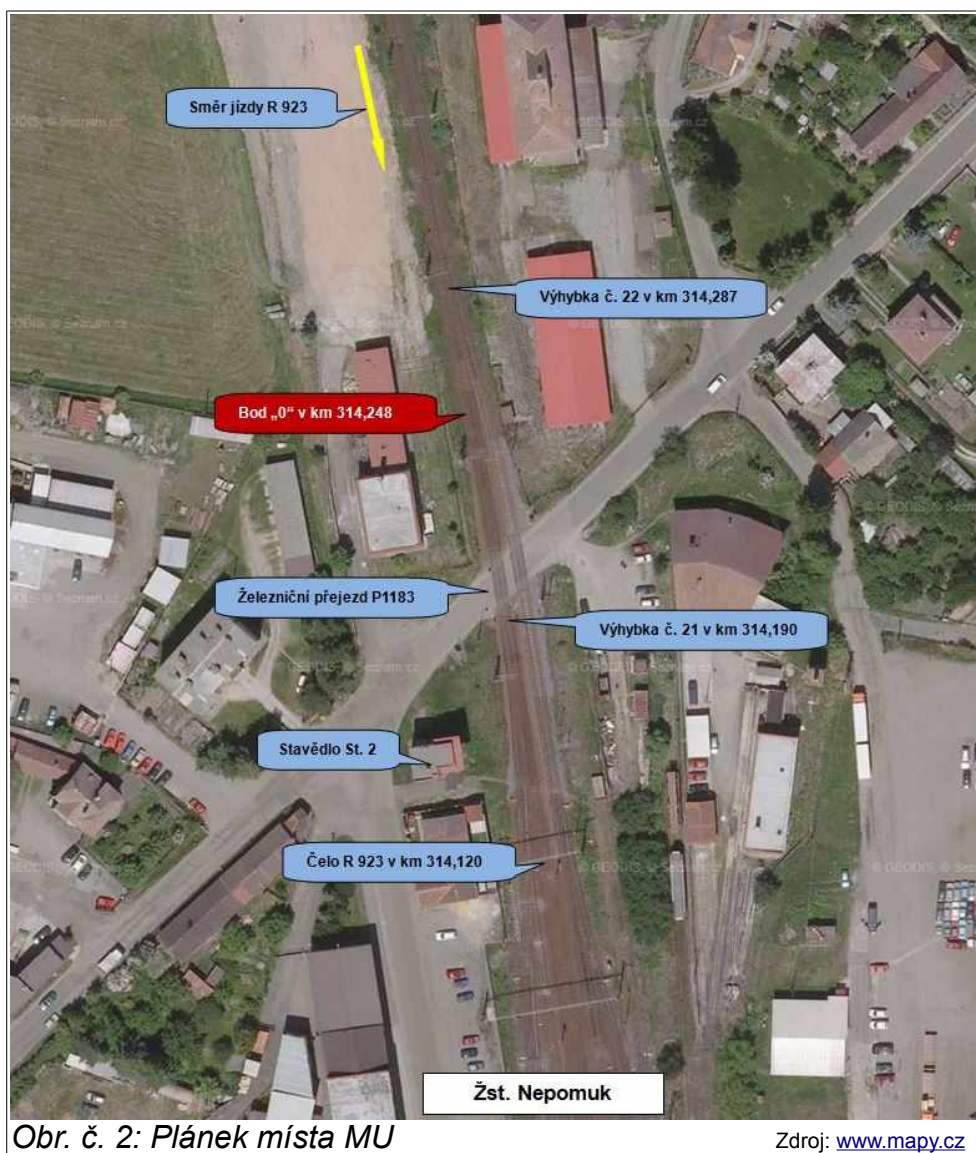
Ohledáním místa MU bylo zjištěno, že HDV 242.203-8 vykolejilo podvozkem č. 1, kterým byl zadní podvozek HDV ve směru jízdy vlaku R 923. Bod „0“ (tj. první stopa po vykolejení) byl zjištěn v km 314,248, ve středové části výhybky č. 22 poježděné v přímém směru. Zadní podvozek vykolejil vlevo ve směru jízdy vlaku do 2. SK a následně se

v úrovni námezí, umístěného mezi 1. a 2. SK v km 314,222, vrátil zpět přes kolejnicové pásy směrem k 1. SK, důsledkem čeho došlo k rozlomení námezí. Ve vykolejeném stavu projelo HDV železničním přejezdem v km 314,191 a výhybkou č. 21 v km 314,190. Od bodu „0“ v km 314,248 postupně ve směru jízdy vlaku R 923 až do km 314,130, do místa konečného postavení vykolejeného zadního podvozku HDV po zastavení vlaku, byly viditelné stopy poškození železničního svršku – výhybky č. 22 (poškozené dřevěné pražce, poškozené a vytržené vrtule, poškozené a vyvrácené stoličky přídržnice), 1. SK mezi výhybkami č. 22 a č. 21 (poškozené dřevěné pražce, zlomené betonové pražce, poškozené a vytržené vrtule) a výhybky č. 21 (poškozené dřevěné pražce, poškozené a vytržené vrtule, deformované kolejnice a rozlomení srdcovky výhybky). U výhybky č. 21 došlo k poškození čelistového závěru včetně elektromotorického přestavníku.

U vykolejeného zadního podvozku HDV se celá konstrukce zařízení přenosu tažných sil opírala o levý kolejnicový pás ve směru jízdy vlaku (viz obr. č. 3). Dolní část skříňového vedení kamene přenosu tažných sil byla uvolněna, záchytná lana šikmých a vodorovných tyčí přenosu tažných sil byla poškozena. Z olejové vany, ve které je uložený vodící kámen, vytekl olej na šterkové lože.
