Drážní inspekce
The Rail Safety Inspection Office

Investigation Report of Railway Accident

Collision of freight train No. 67261 with an obstacle
in Olomouc hl. n. station

Monday, 11th July 2011

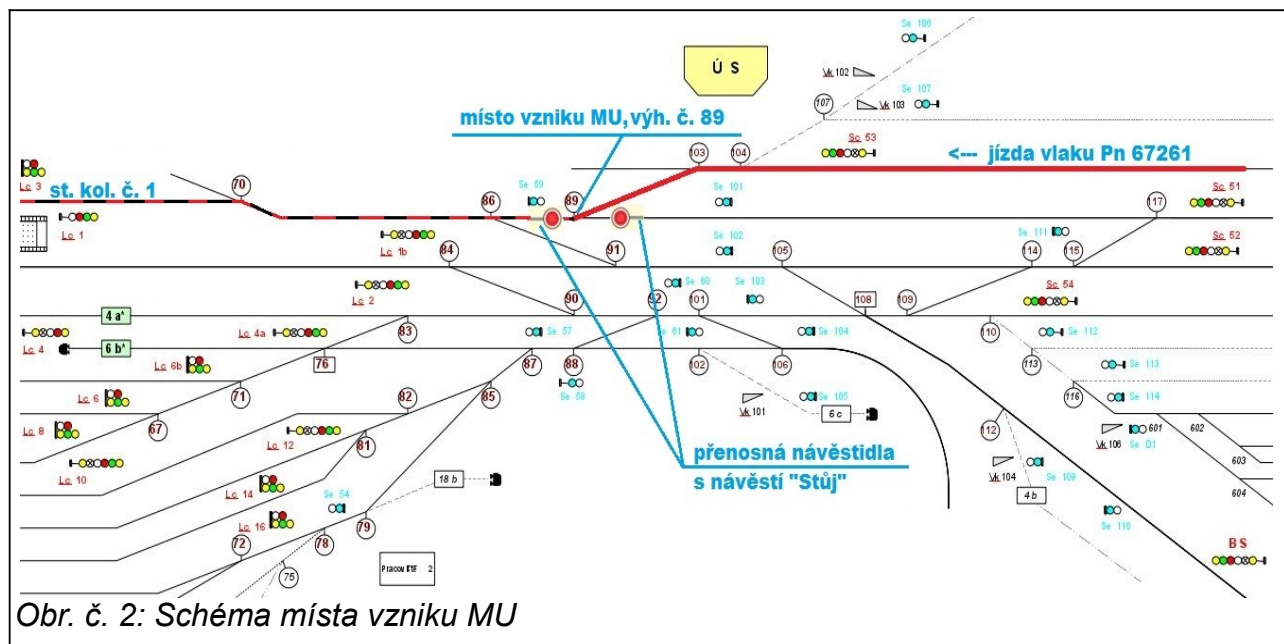
- čelo vlaku Pn 67261 se v konečném postavení po vzniku MU nacházelo v km 86,512, v srdcovkové části výhybky č. 89, tzn. 3 m za místem vzniku MU;
- vlak byl tažen HDV 91 54 7 130 037-5 (dále jen 130.037-5). Jízda vlaku byla řízena ze stanoviště strojvedoucího 2, předního ve směru jízdy. HDV bylo obsazeno pouze strojvedoucím;
- k vykolejení DV nedošlo. Následkem srážky byl poškozen přední pluh HDV ve směru jízdy vlaku.
