Drážní inspekce
The Rail Safety Inspection Office

Zpráva o výsledcích šetření příčin a okolností vzniku mimořádné události

Střetnutí vlaku Os 3561 s nákladním automobilem na železničním
přejezdu (P 7770) v km 110,525 mezi železničními stanicemi
Opava západ a Skrochovice

č. j.: 6-2141/2013/DI

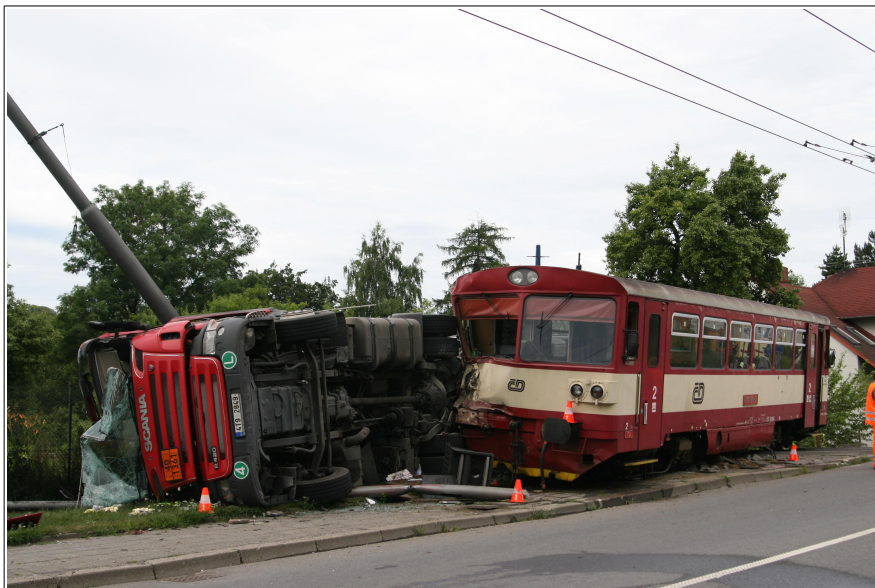
Popis události: střetnutí vlaku Os 3561 se silničním motorovým vozidlem – nákladním automobilem, tvořeným tahačem návěsů SCANIA R420 LA4x2 a cisternovým návěsem FELDBINDER 63.3 KIP, s následným vykolejením hnacího drážního vozidla všemi nápravami.
