Drážní inspekce
The Rail Safety Inspection Office

Zpráva o výsledcích šetření příčin a okolností vzniku mimořádné události

Vykolejení nákladního vlaku Pn 166283 na lomu jazyka výhybky č. 75
a následná srážka s železným pilířem lávky a trakční podpěrou na dráze
železniční celostátní, v železniční stanici Pardubice hl. n.

Investigation Report of Railway Accident

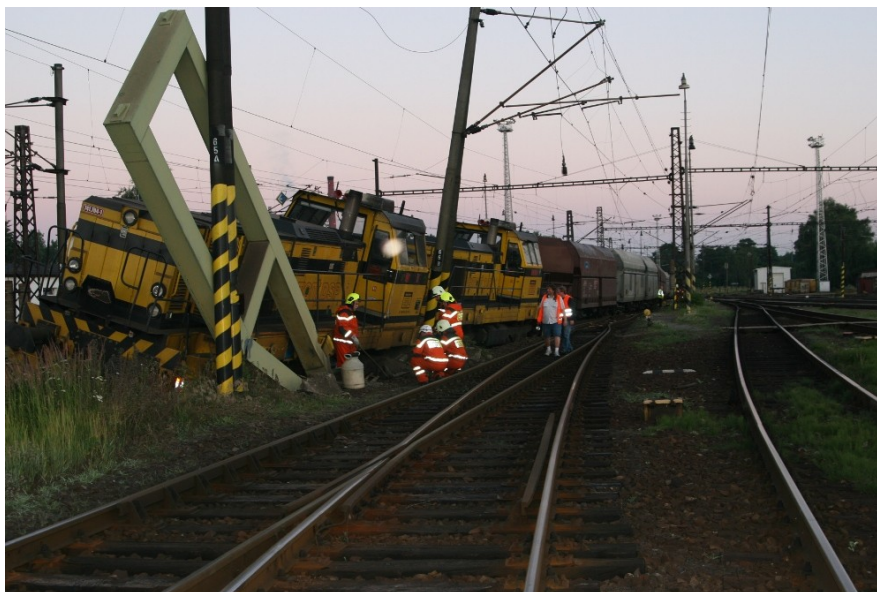
Popis události: vykolejení vlaku Pn 166283 na výhybce č. 75 s následnou srážkou hnacího drážního vozidla s železným pilířem lávky a trakční podpěrou.

Dráha, místo: dráha celostátní, železniční stanice Pardubice hl. n., výhybka č. 75 ve směru na staniční kolej č. 15, km 306,065.
