Drážní inspekce
The Rail Safety Inspection Office

Investigation Report of Railway Accident

Derailment of train set No. 29709 at Praha-Vršovice station

č. j.: 6 - 4043/2012/DI

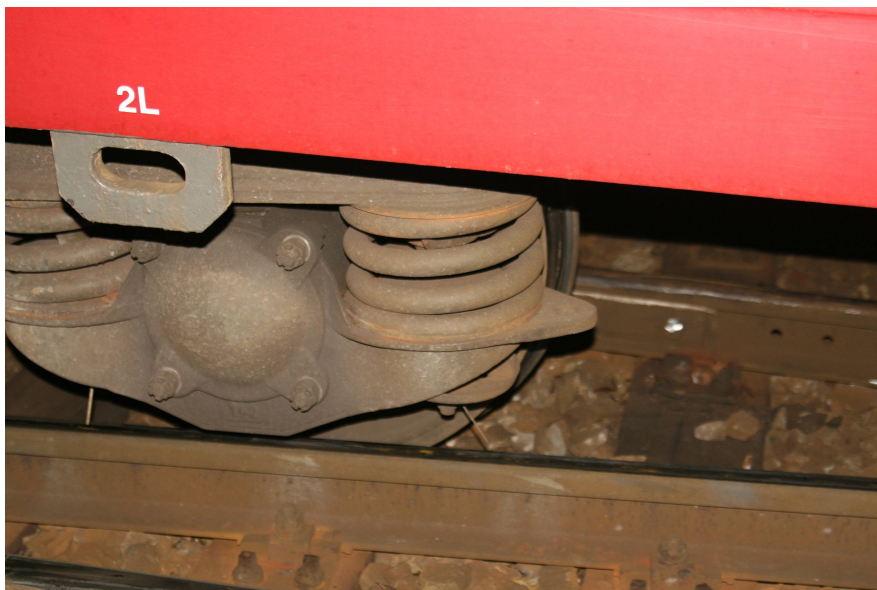
Zdroj: DI

- Skupina události: nehoda.
- Vznik události: 18. 11. 2012, 14:58 h.
- Popis události: vykolejení hnacího drážního vozidla a dvou tažených drážních vozidel vlaku Sv 29709.
- Dráha, místo: dráha celostátní, železniční stanice Praha-Vršovice, výhybka č. 23, km 182,907.
- Zúčastnění: Správa železniční dopravní cesty, státní organizace (provozovatel dráhy);
České dráhy, a. s. (dopravce vlaku Sv 29709).
- Následky: bez zranění;
celková škoda 615 800 Kč.
- Bezprostřední příčina:
- lom levého jazyka výhybky č. 23 v žst. Praha-Vršovice.
- Příspěvající faktory:
- provedení návaru levého jazyka výhybky č. 23 jiným než doporučeným průměrem elektrody;
 - dlouhodobé namáhání levého jazyku, vyrobeného i uvedeného do provozu v roce 1986 jako součást výhybky č. 23;
 - rozvoj únavové trhliny v oblasti boční pojížděné plochy levého jazyka výhybky č. 23.

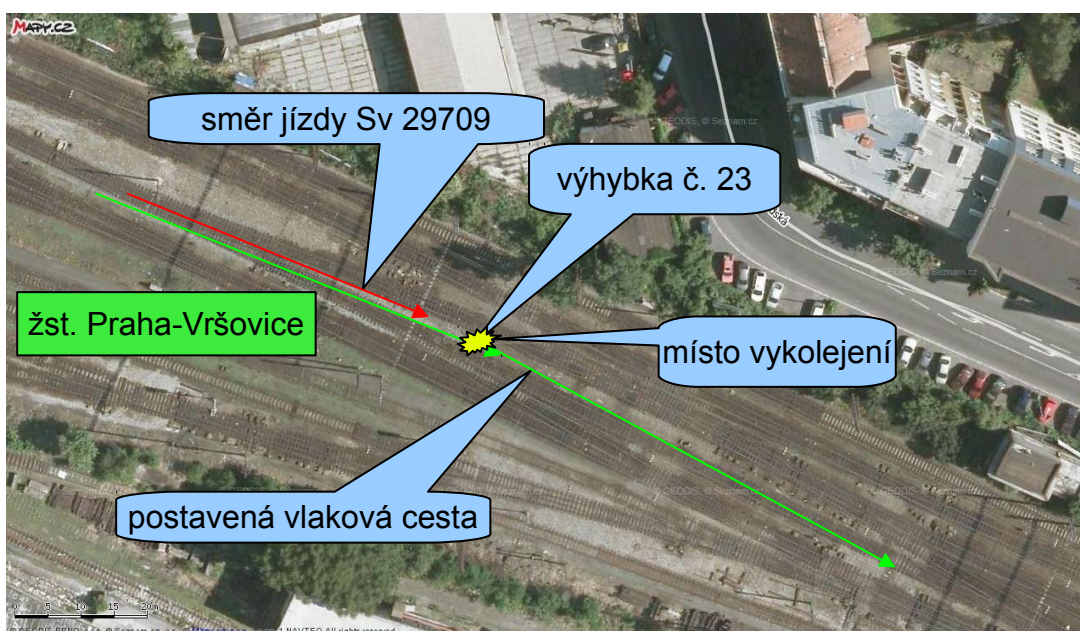
Obr. č. 2: Schéma místa MU

Dne 18. 11. 2012 ve 14:58 h došlo k vykolejení vlaku Sv 29709 jedoucímu ze žst. Praha-Vršovice osobní nádraží směrem do žst. Praha-Malešice. K vykolejení došlo v žst. Praha-Vršovice osobní nádraží v prostoru výhybky č. 23, v km 182,907. Výhybka č. 23 je zabezpečena elektromotorickým přestavníkem, zapojeným do RZZ. Vlaková cesta pro tento vlak byla postavena ze staniční koleje č. 3 směrem na spojovací kolej č. 97, přes obvod seřadovacího nádraží žst. Praha-Vršovice. Po rozjezdu vlaku došlo na výhybce č. 23 k vykolejení HDV a následně i 2 TDV.
