The Rail Safety Inspection Office

Investigation Report of Railway Accident

Derailment of locomotive and freight wagon during shunting operation after finishing
of ride of freight train No. 50230 at Přerov station

Wednesday, 2nd October 2013

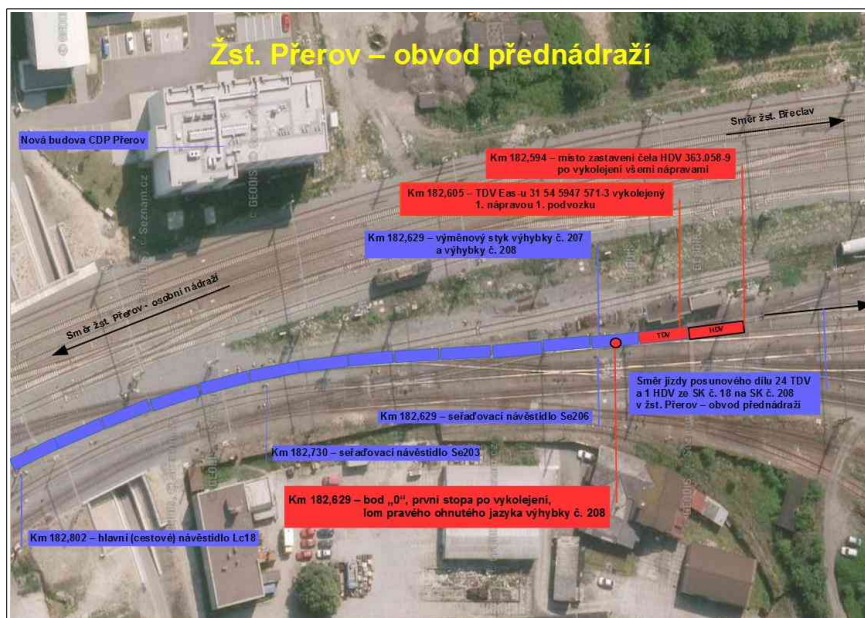
Obr. č. 2: Schéma místa MU

Při vjezdu do žst. Přerov, obvod přednádraží, z důvodu výluky SZZ vlak Rn 50230 ukončil svoji jízdu u hlavního (cestového) návěstidla Lc18. V další jízdě pokračoval jako posun bez posunové čety. Při jízdě ze SK č. 18 na SK č. 208, ve výhybce č. 208, v km 182,629 vykolejilo HDV 91 54 7 363 058-9 (dále jen 363.058-9) všemi nápravami.

Následkem rázů a dynamického působení vykolejeného HDV vykolejilo TDV Eas-u 31 54 5947 571-3, řazené jako 1. TDV za HDV, ve směru jízdy posunového dílu, předním dvojkolím předního podvozku. HDV 363.058-9 po vykolejení zastavilo v km 182,594 pravými koly ve SK č. 210 a levými koly ve výměnové části výhybky č. 212.
