**Drážní inspekce**  
The Rail Safety Inspection Office

## **Zpráva o výsledcích šetření příčin a okolností vzniku mimořádné události**

Střetnutí vlaku Os 20912 se silničním motorovým vozidlem na dráze  
železniční, regionální, mezi železničními stanicemi Varnsdorf  
a Rybniště na železničním přejezdu P 3467

### **Investigation Report of Railway Accident**

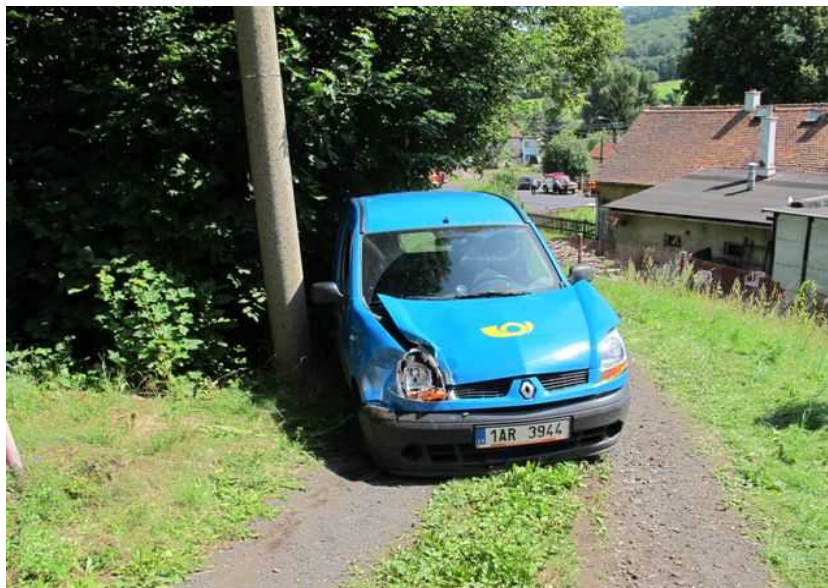
- Skupina události: nehoda.
- Vznik události: 7. 8. 2013, 12:14 h.
- Popis události: střetnutí vlaku Os 20912 se silničním motorovým vozidlem, na železničním přejezdu zabezpečeném výstražnými kříži.

- Dráha, místo: dráha železniční regionální, Varnsdorf – Rybníště, traťová kolej mezi žst. Varnsdorf a žst. Rybníště, železniční přejezd P 3467 v km 7,527.
