Investigation Report of Railway Accident

Derailment of regional passenger train No. 18008 at Vodňany station

Friday, 2nd August 2013

č. j.: 6-2361/2013/DI

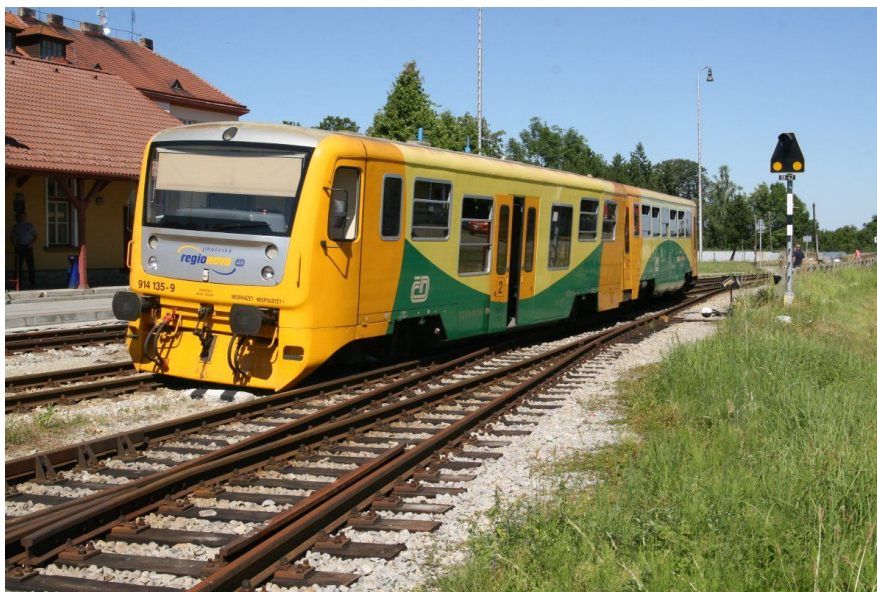
Zdroj: Dražní inspekce

- Skupina události: nehoda.
- Vznik události: 2. 8. 2013, 13.56 h.
- Popis události: vykolejení vlaku Os 18008 na výhybce č. 2Sv se samovratným přestavíčkem na dráze železniční, regionální, v dopravně Vodňany.
- Dráha, místo: dráha regionální, doprava Vodňany, výhybka č. 2Sv, km 4,274.
- Zúčastnění: Správa železniční dopravní cesty, státní organizace (provozovatel dráhy);
České dráhy, a. s. (dopravce vlaku Os 18008).
- Následky: bez zranění;
celková škoda 246 950 Kč.
- Bezprostřední příčiny:
- nerespektování pokynu provozovatele dráhy dávaného návěstidlem Sv2 strojvedoucímu vlaku před vjezdem na výhybku č. 2Sv.
- Příspěvající faktory:
- nebyly Dražní inspekci zjištěny.

Description: Derailment of regional passenger train No. 18008 on self-returning switch No. 2Sv.
