Drážní inspekce
The Rail Safety Inspection Office

Zpráva o výsledcích šetření příčin a okolností vzniku mimořádné události

Srážka vlaku Os 5301 se sněhovou závějí s následným vykolejením
na dráze železniční celostátní v km 45,823
mezi zastávkami Vojtěchov a Holetín

Č. j.: 6-52/2011/DI

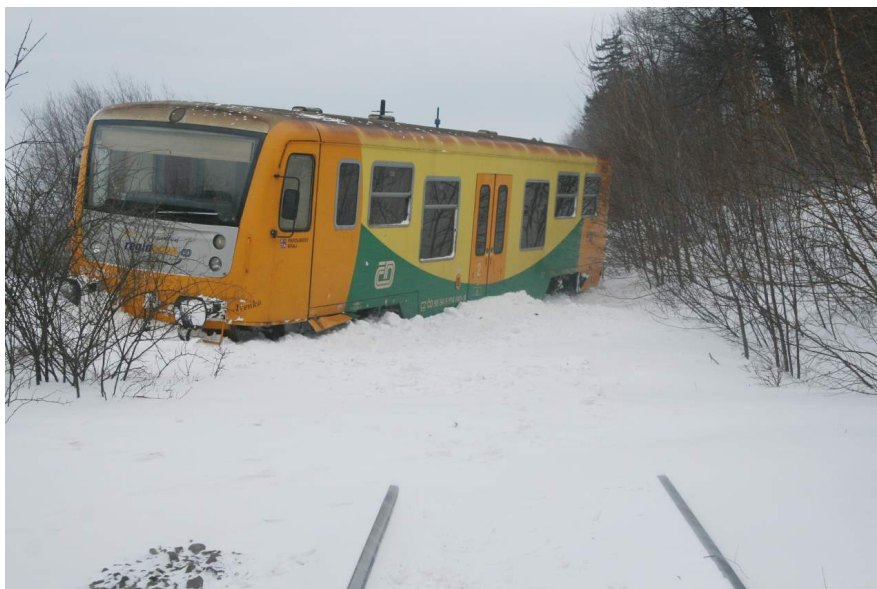
Grade:	accident
Date and time:	6 th January 2011, 11:05 (10:05 GMT)
Occurrence type:	trains collision with consequence derailment
Description:	regional passenger train No. 5301 went on the the track which was in poor weather conditions (during 176 minutes didn't go any trains on this line), first of all the train deadlocked on the track, after several minutes the train continued in its journey and collided with a snowdrift and consequent derailment
Type of train:	regional passenger train No. 5301
Location:	open line between Holetín and Vojtěchov stops, km 45.823 (Havlíčkův Brod – Pardubice/Rosice nad Labem main line)
Parties:	Správa železniční dopravní cesty, s. o. (IM) České dráhy, a. s. (RU of the regional passenger train No. 5301)
Consequences:	0 fatality and injury total cost CZK 430 000,-
Direct cause:	operations (engine driver and station personnel's violation) – permission the departure of the regional passenger train without adopting measures for the safe journey
