## **Zpráva o výsledcích šetření příčin a okolností vzniku mimořádné události**

Vlečení zaměstnance dopravce, nedovoleně se nacházejícího mezi  
drážními vozidly taženého posunového dílu, na dráze železniční,  
celostátní, v železniční stanici Vsetín a následný střet drážního vozidla  
tohoto posunového dílu s vlečeným zaměstnancem na dráze-vlečce  
„Vlečka DKV Olomouc, PP Vsetín“

### **Investigation Report of Railway Accident**

č. j.: 6-4067/2013/DI

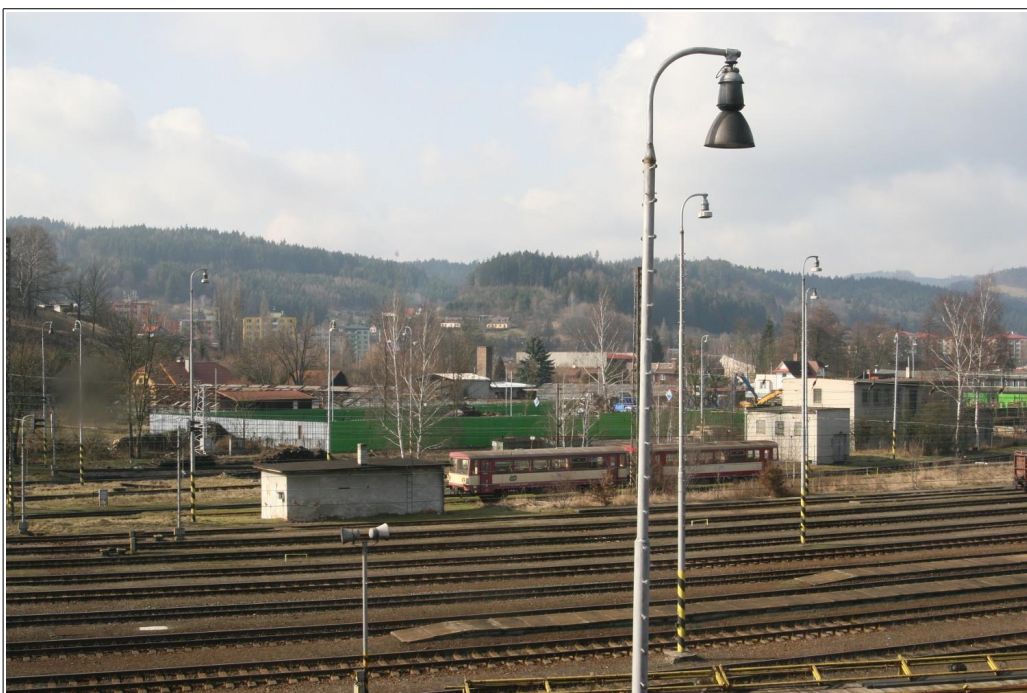
**Obr. č. 7:** Celkový pohled na kolejiště dráhy-vlečky „DKV Olomouc, PP Vsetín“. Snímek rovněž dokumentuje dvě TDV odstavená na VK č. 15b.
