# Rapport d'Enquête de Sécurité

## Heurt de véhicule sur un passage à niveau

### Morlanwelz - 27 novembre 2017

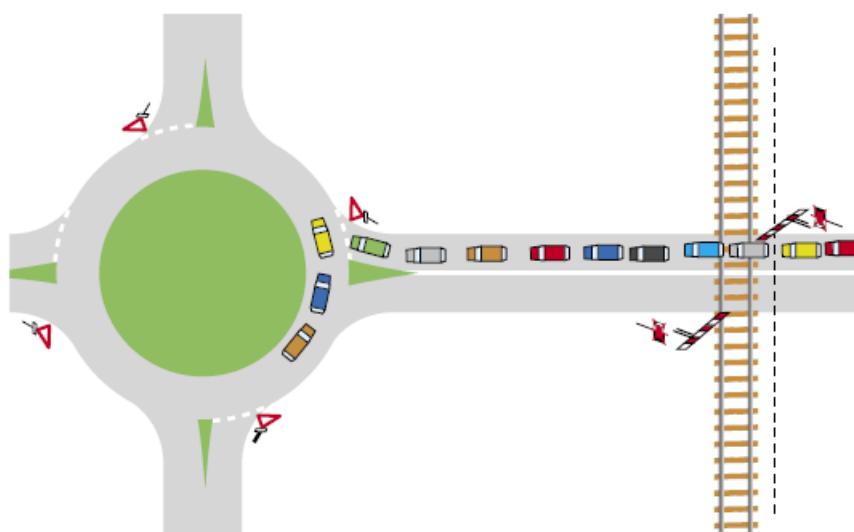
Figure 1 : Sécurité aux passages à niveau – cas de la proximité d'un carrefour giratoire ; SETRA (2006)

Cela engendre un risque de collision si le véhicule s'arrête sur le PN et n'a pas la possibilité de se dégager. Ces situations sont problématiques également par leur survenue qu'il n'est pas toujours possible d'anticiper. Dans le cas d'une route vers la gauche après le PN par exemple, la perception par le conducteur d'un véhicule de la volonté des automobilistes le précédent n'est pas possible dans tous les cas. En effet, le caractère tardif des indications de directions des automobilistes (feux clignotants enclenchés juste après passage sur le PN, par ex.) génère une situation où un conducteur a pris la décision d'entamer la traversée d'un passage à niveau sur base des informations disponibles à un moment, et qui sont modifiées lors de l'exécution de cette traversée.

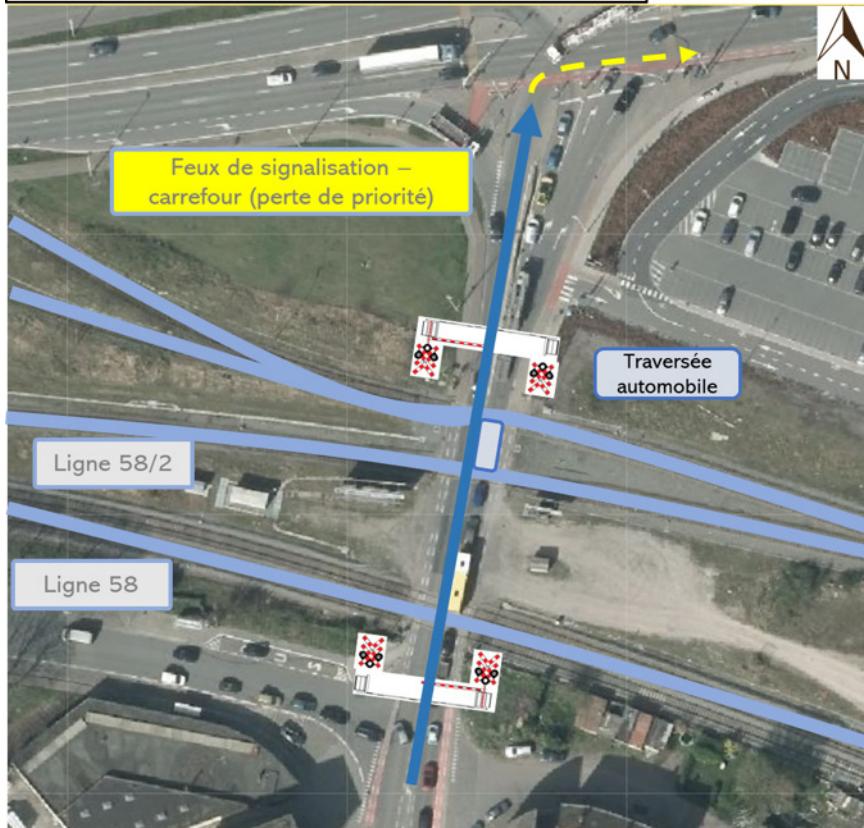
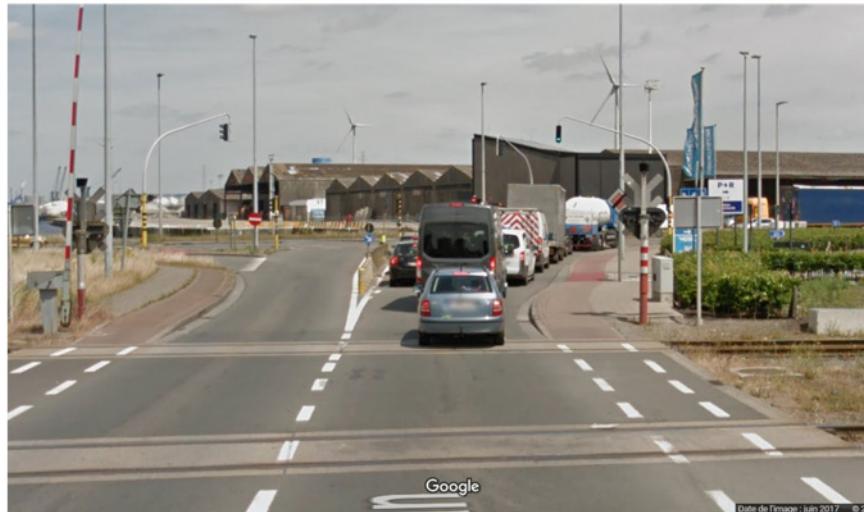
Feux de signalisation (carrefour) en aval du PN  
Gent – PN14 L58

La distance entre le début et la fin de la traversée est importante engendrant une difficulté à visualiser l'espace disponible en aval du PN. De plus, ce passage à niveau est fréquenté par de nombreux poids-lourds.

L'usager de la route s'engage dans la traversée sans se rendre compte qu'il va rester immobilisé sur le PN et qu'il court le risque d'être heurté par un train.
