RAPPORT D'ENQUÊTE DE SÉCURITÉ

FACE À FACE ENTRE 2 TRAINS DE VOYAGEURS
SURVENU LE 30 JUIN 2011
À CHARLEROI

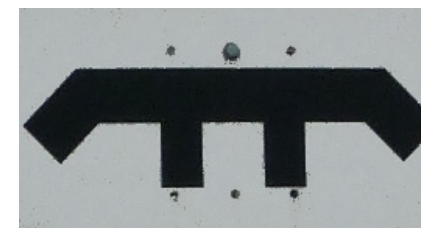
Le panneau repère du crocodile porte en noir sur fond blanc la silhouette du crocodile.

Le panneau est placé :

- au droit du crocodile d'essai
- au dos du panneau d'annonce d'une zone à vitesse réduite temporaire abordée à contresens.

Au cours des réunions de concertation entre les entreprises ferroviaires et le gestionnaire sur les dépassements de signaux, SNCB a demandé à Infrabel de modifier l'emplacement du crocodile d'essai.
