Veiligheidsonderzoeksrapport

BOTSING TUSSEN EEN REIZIGERSTREIN EN EEN GRAAFMACHINE
DUFFEL - 14 JUNI 2012

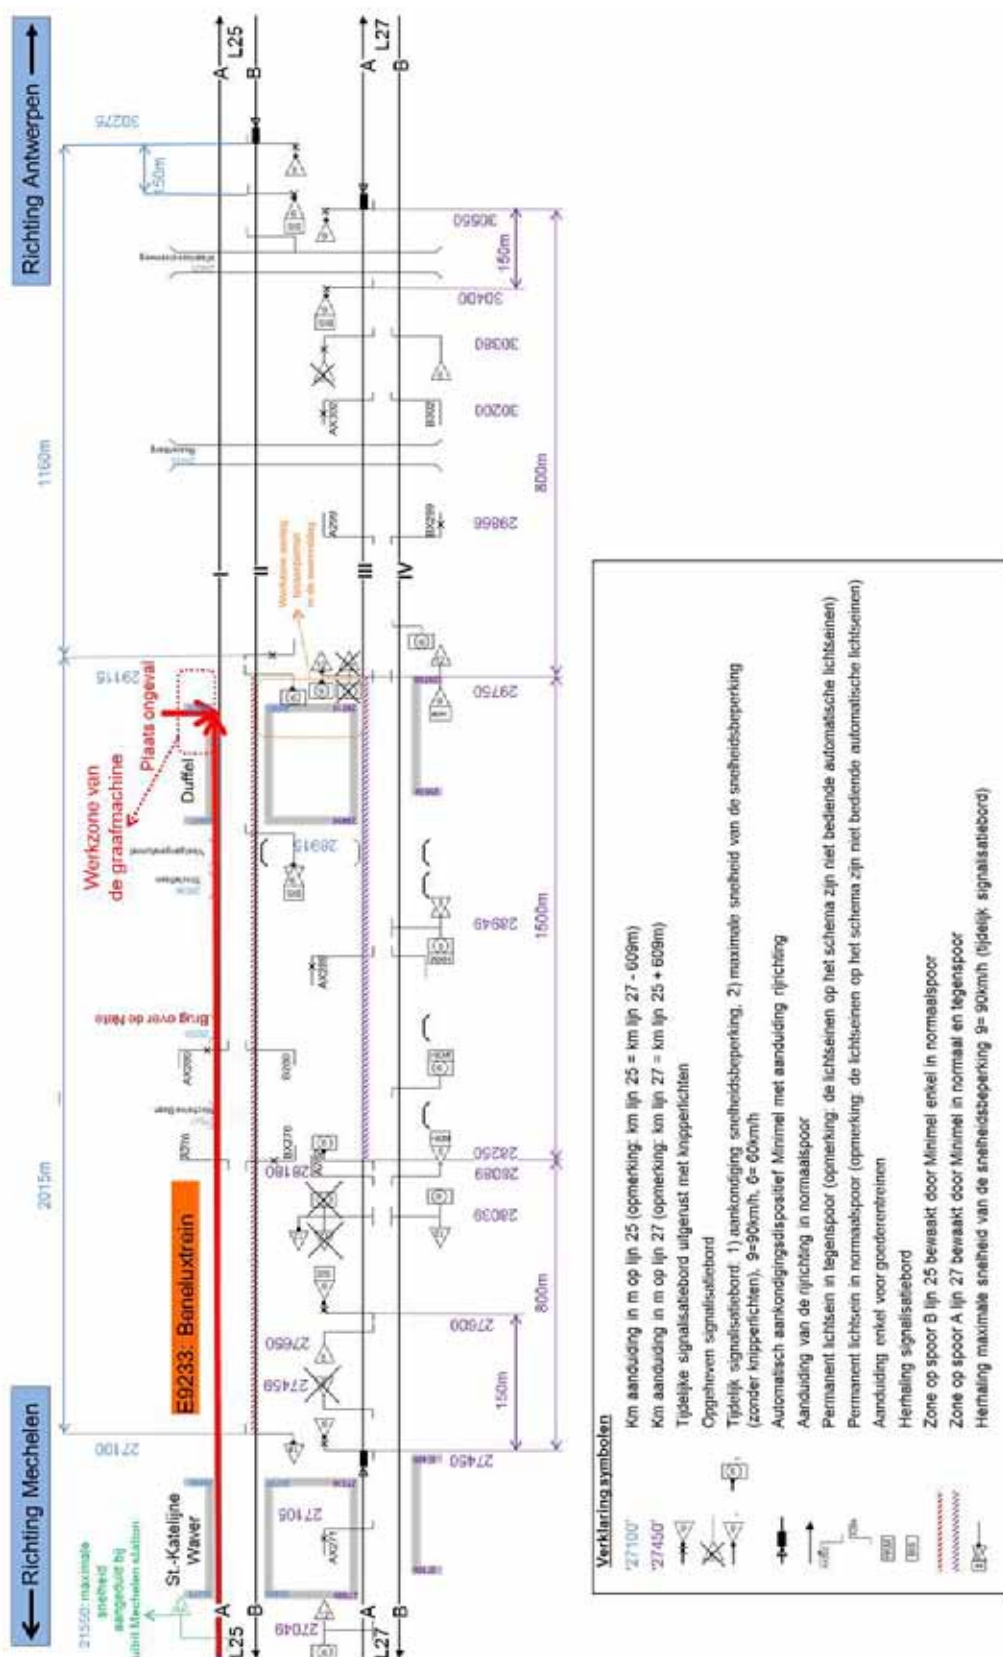
Afbeelding 3: Schematisch signalisatieplan: permanente en tijdelijke signalisatie in Duffel op 14-06-2012⁶

- Lijn 25 spoor B:
 - BTS van 90km/h, in normaalspoor;
 - een automatisch aankondigingssysteem van treinen (Minimel), voor rit in normaalspoor;
 - het verkeer in tegenspoor was gesperd.
- Lijn 27 spoor A:
 - BTS van 60km/h, in zowel normaalspoor, als tegenspoor;
 - een automatisch aankondigingssysteem van treinen (Minimel), voor rit in normaalspoor en tegenspoor;
 - het verkeer in tegenspoor was gesperd.
- Op lijnen 25 spoor A en 27 spoor B, zijn geen tijdelijke maatregelen van kracht ter hoogte van de werfwerkzaamheden aan de perrons in Duffel.

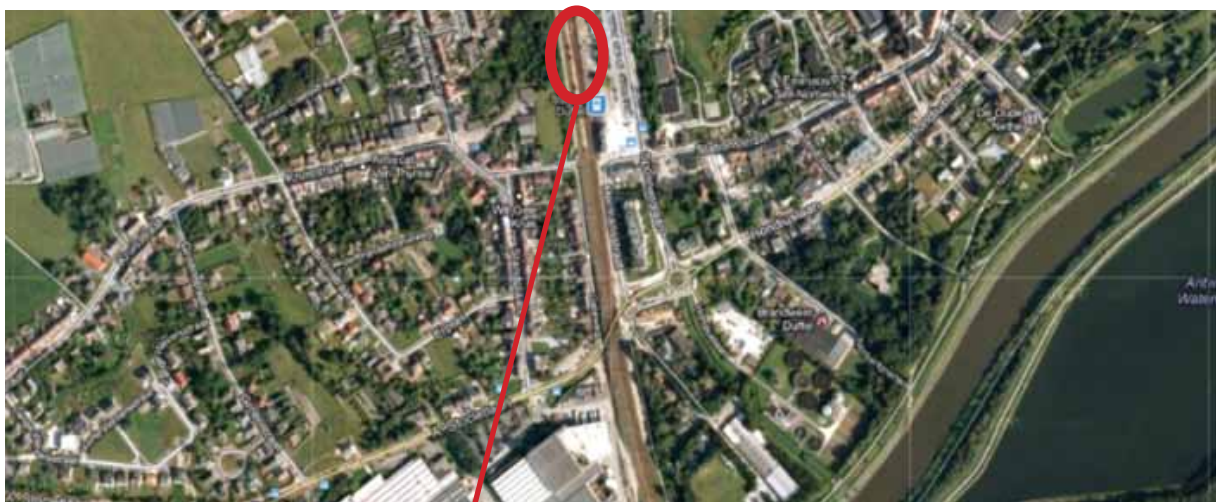
Afbeelding 6: Luchtbeeld + detail plaats ongeval

De botsing vindt plaats ter hoogte van km. 28900 aan het afwaartse uiteinde van perron I in het station van Duffel, met coördinaten 51°09'31" noorderbreedte en 4°49'23" oosterlengte. Het afwaartse uiteinde van het perron I is gelegen kant Antwerpen en is ongeveer 100 meter lang. Dit deel van het perron is nog in aanleg en is niet toegankelijk voor reizigers. De werken aan de perrons in het station van Duffel, waaronder ook de werken aan perron I, maken deel uit van de grote infrastructuurwerken gekend onder het project "Vernieuwen van de Netebruggen Lijn 25 & 27 Brussel-Antwerpen".

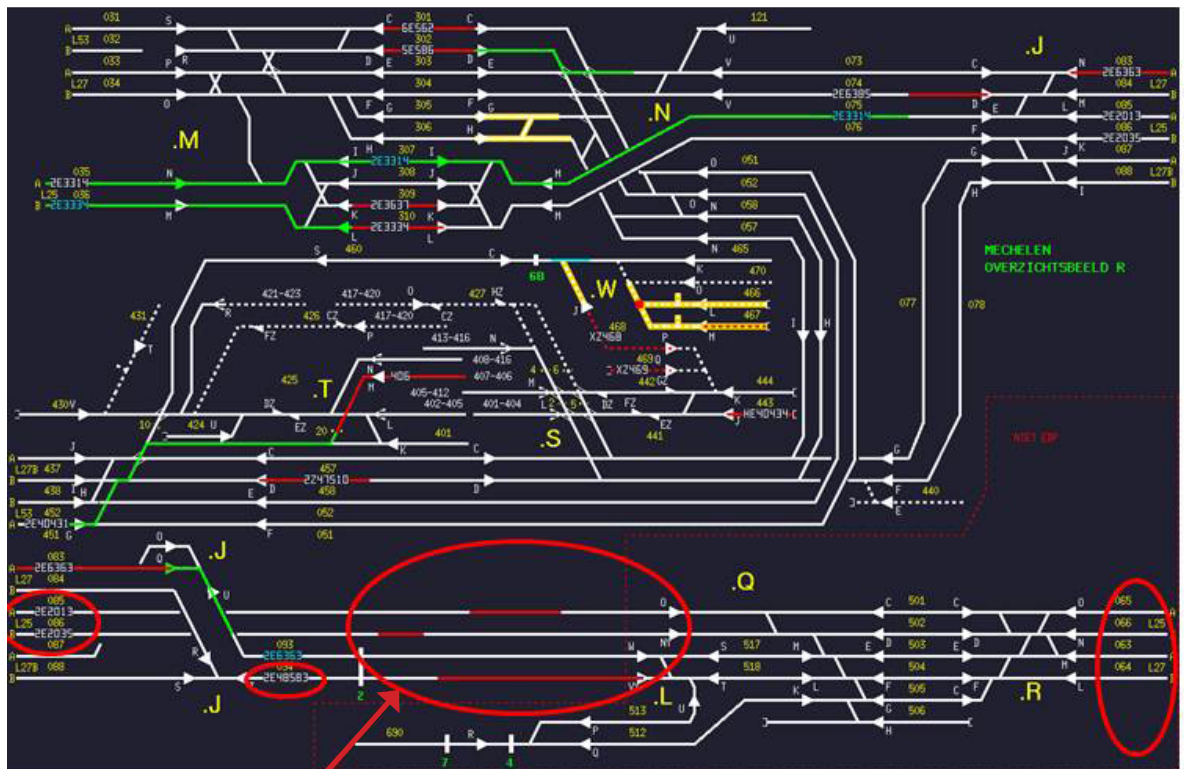
Op spoor B lijn 25 en op spoor A lijn 27 gaat tegelijkertijd het Minigel waarschuwingssysteem af op het ogenblik dat er op spoor A lijn 25 (niet uitgerust met Minigel) een trein voorbijkomt.

14:31 : 3 treinen tegelijkertijd in doorrit station Duffel

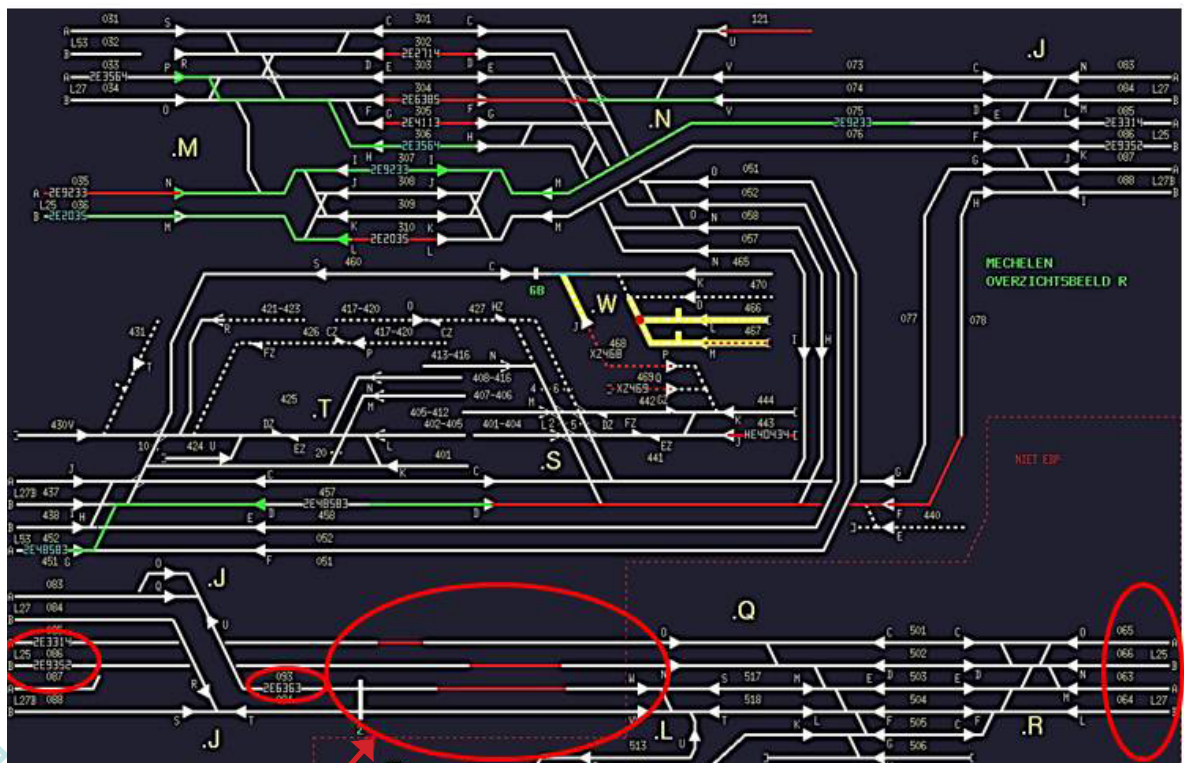
14:40 : 3 treinen tegelijkertijd in doorrit station Duffel

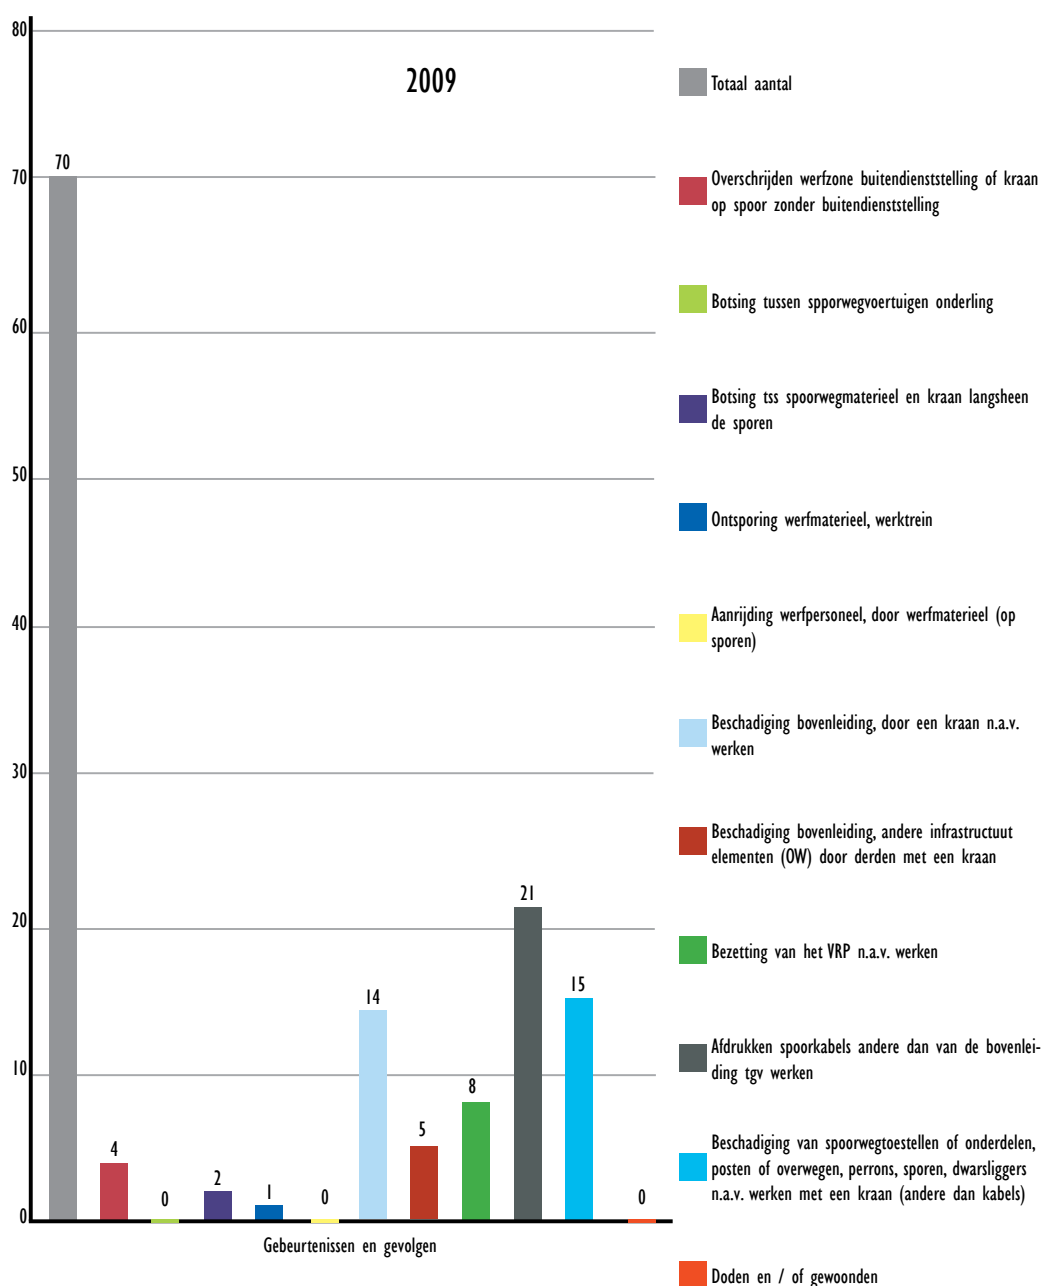
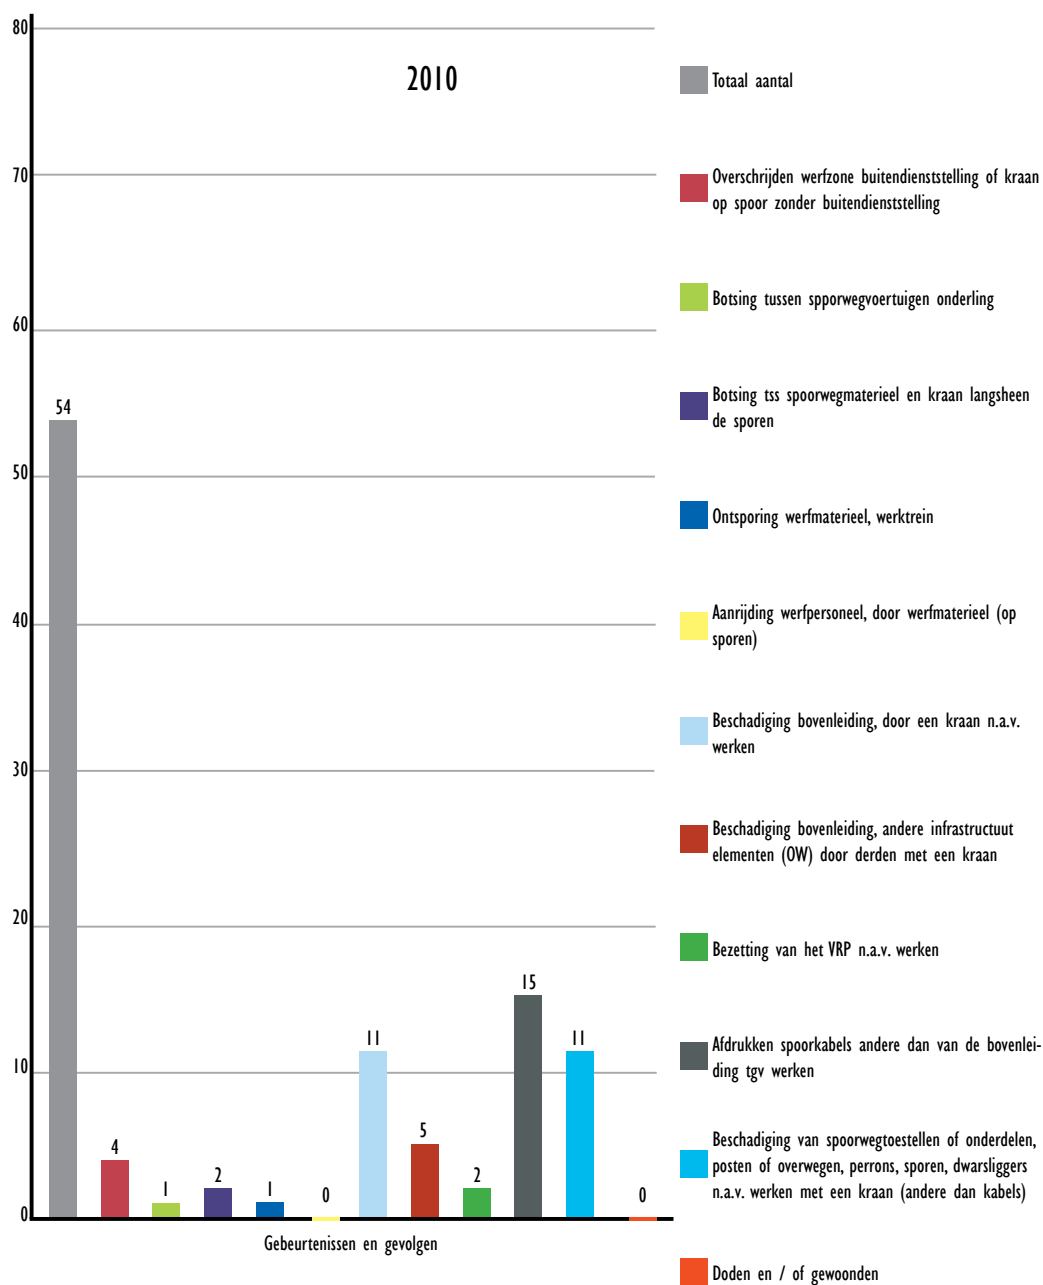
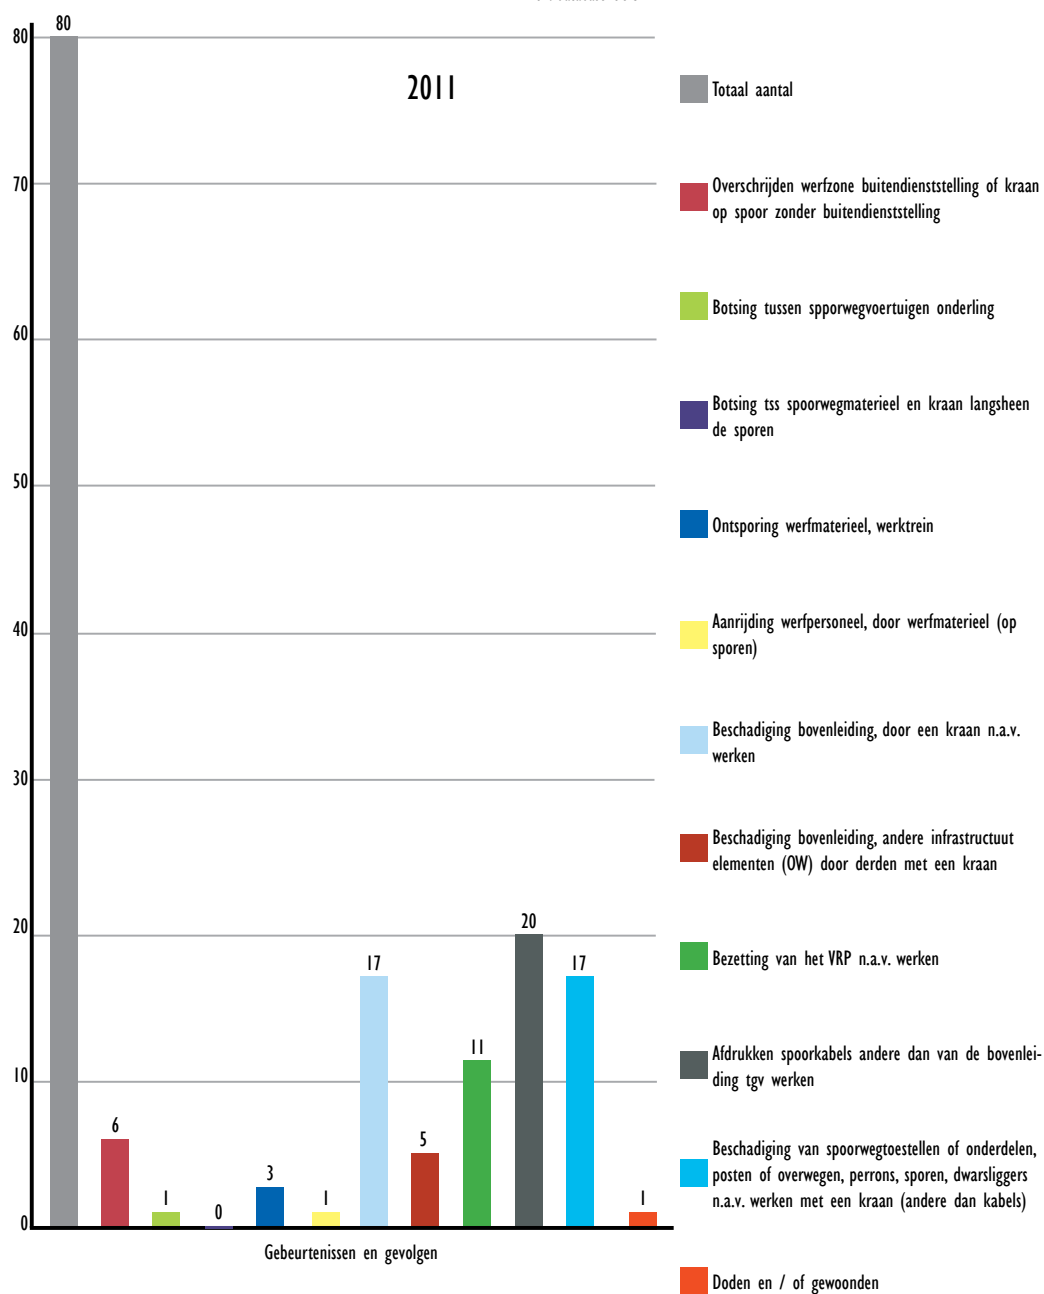
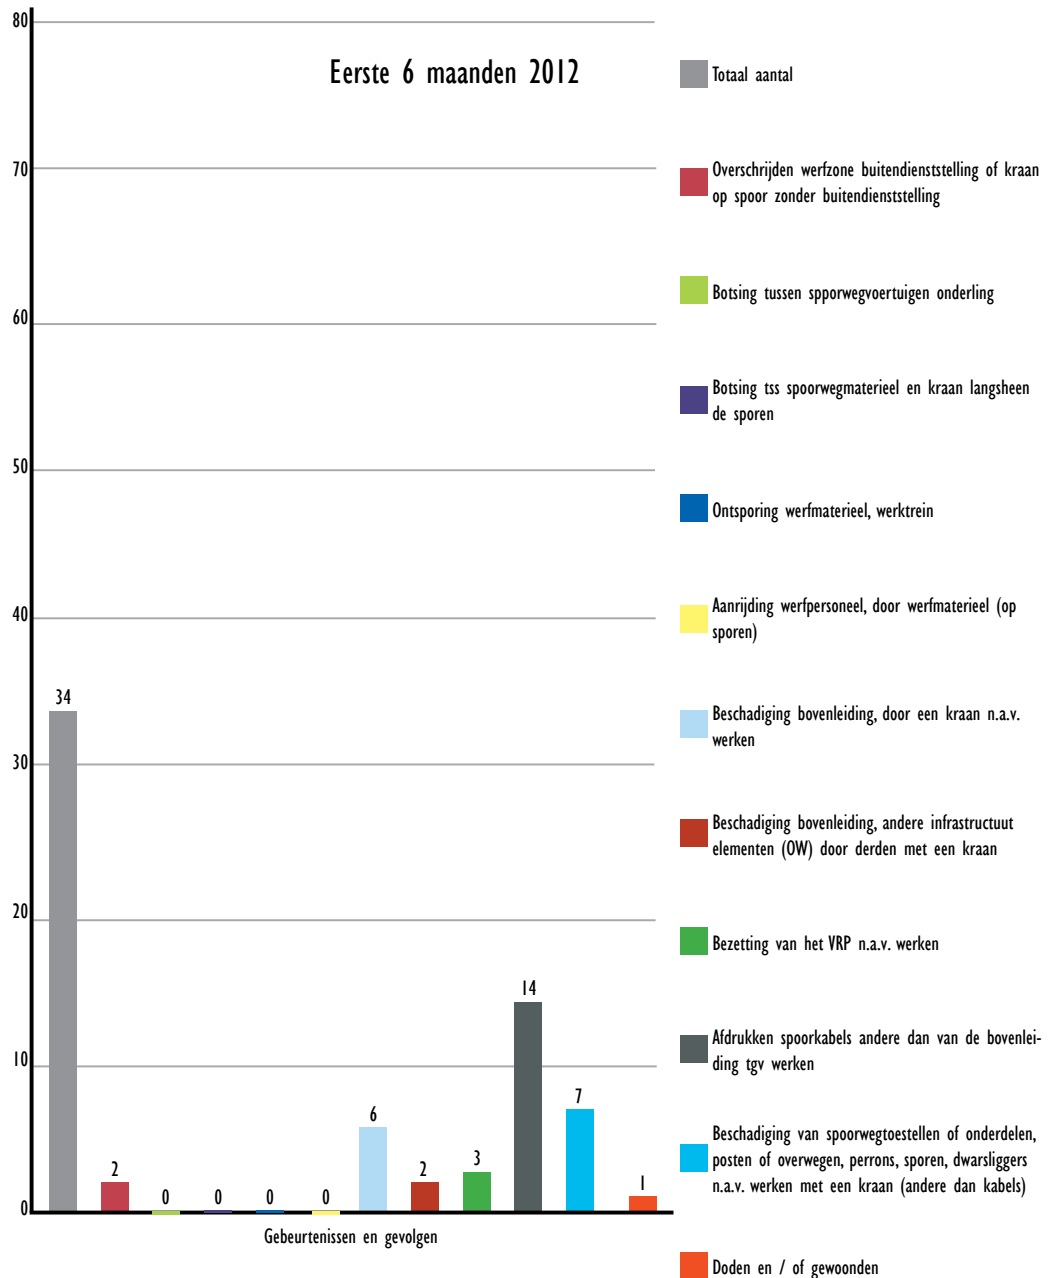
Afbeelding 18 (1/4): Werfmachines op spoorwerven: incidenten en ongevallen

Uit deze grafieken blijkt dat er ondanks genomen veiligheidsmaatregelen bij werken in of in de nabijheid van sporen er geregeld incidenten en ongevallen plaatsvinden met zware werfmachines op de Belgische Spoorwegen.

Uit al de relazen van deze ongevallen blijkt vaak dat een gebrek aan communicatie met de verschillende actoren IB, Hoofdaannemer, onderaannemer aan de basis te liggen.

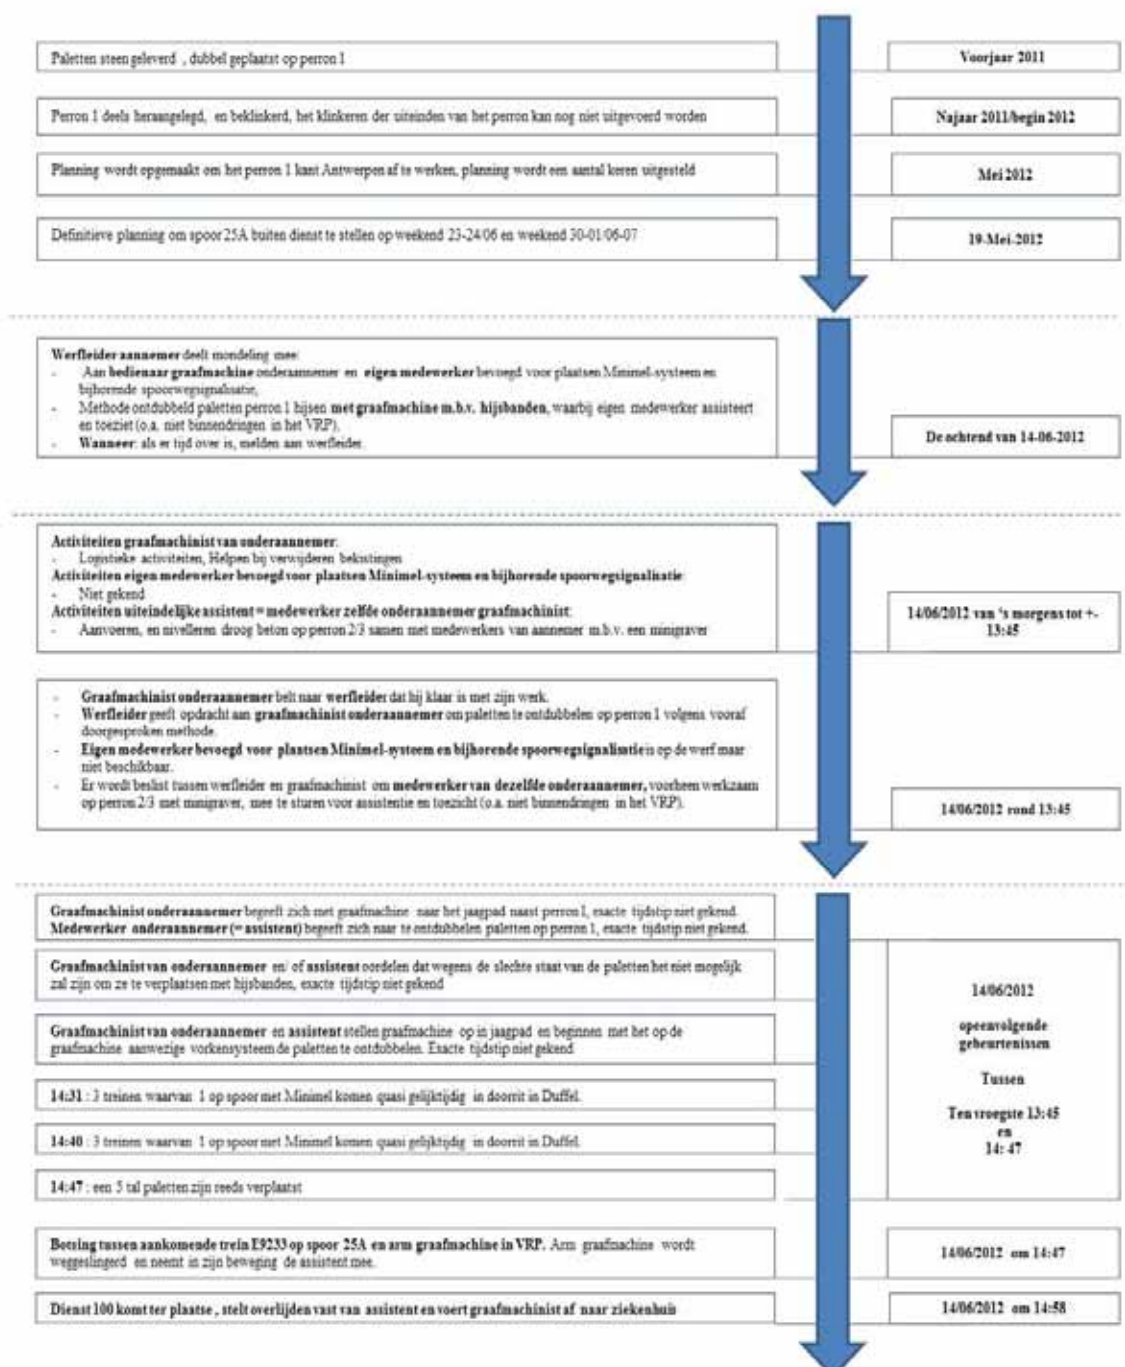
4.1.1. TIJDSLIJN GEBEURTENISSEN AANNEMER EN ONDERAANNEMER MET BETREKKING TOT DE PALETTEN STENEN GESTOCKEERD OP PERRON 1

De paletten staan in dubbele rijen opgesteld op het in aanlegzijde perron1 en moeten ontdubbeld worden ter voorbereiding van de bestratingswerkzaamheden van het weekend van 22 en 23 juni. De opdracht wordt gepland, de methode wordt besproken. De paletten staan reeds een jaar dubbel op het in aanleg zijnde perron 1 en de stevigheid ervan is niet ideaal (zie afbeelding 18). De treinbestuurder van de E9233 vertrekt na zijn laatste stop in Mechelen naar Antwerpen, rijdt over de Nete-brug en via een S-bocht richting station Duffel.

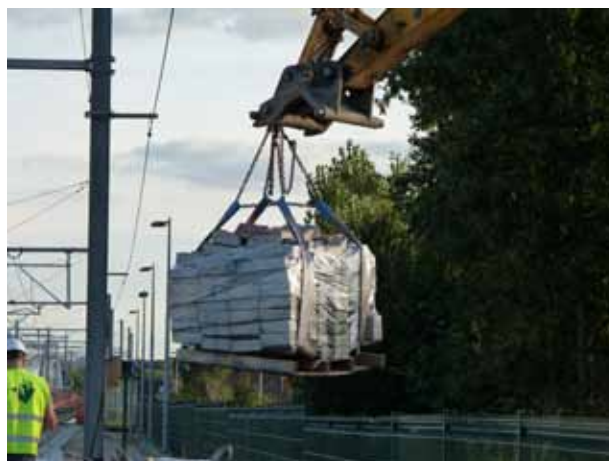
Onmogelijk langs deze zijde hijsbanden onder de palet aan te brengen

Toestand paletten gestapeld met klinkers gehesen met hijsbanden
