RAPPORT D'ENQUÊTE DE SÉCURITÉ

DÉRAILLEMENT D'UN WAGON-CITERNE
SURVENU LE 2 SEPTEMBRE 2011
DANS LE ZONING DE FELUY

Mars 2013

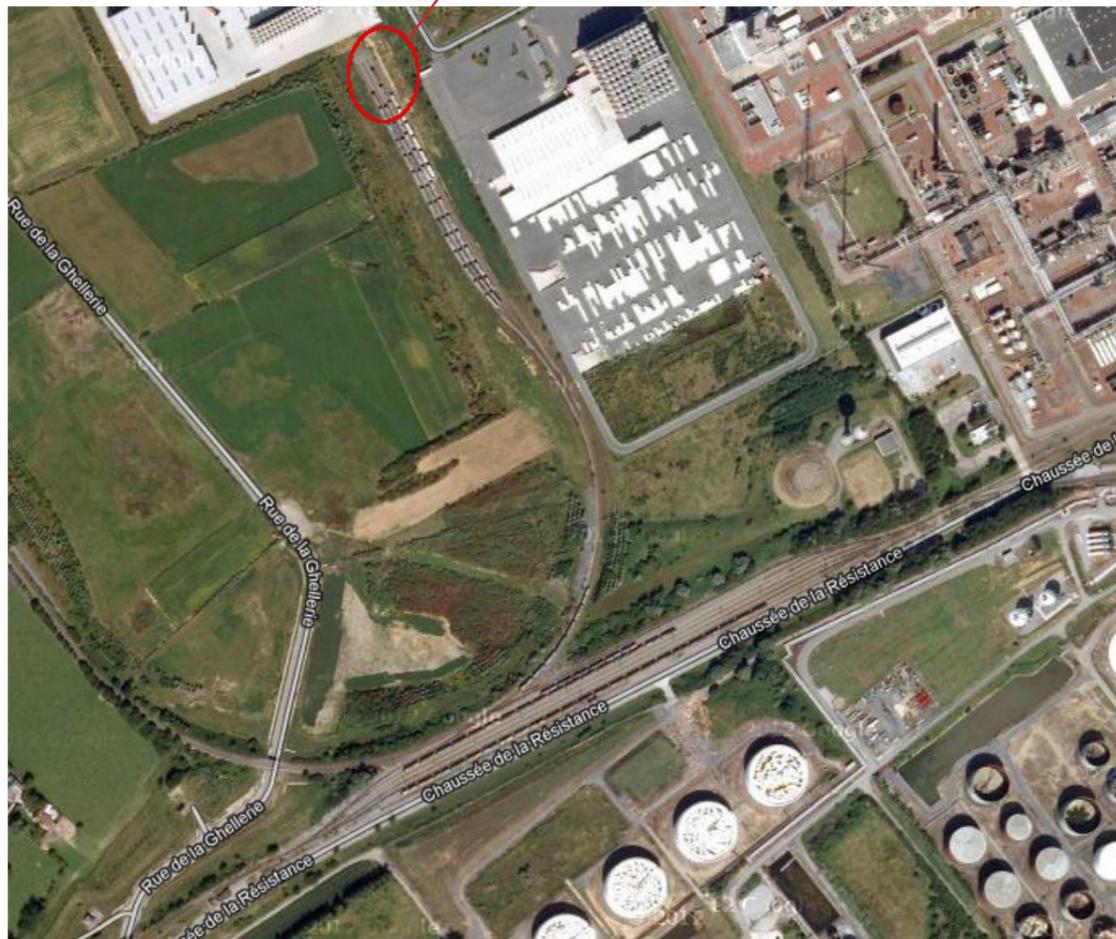
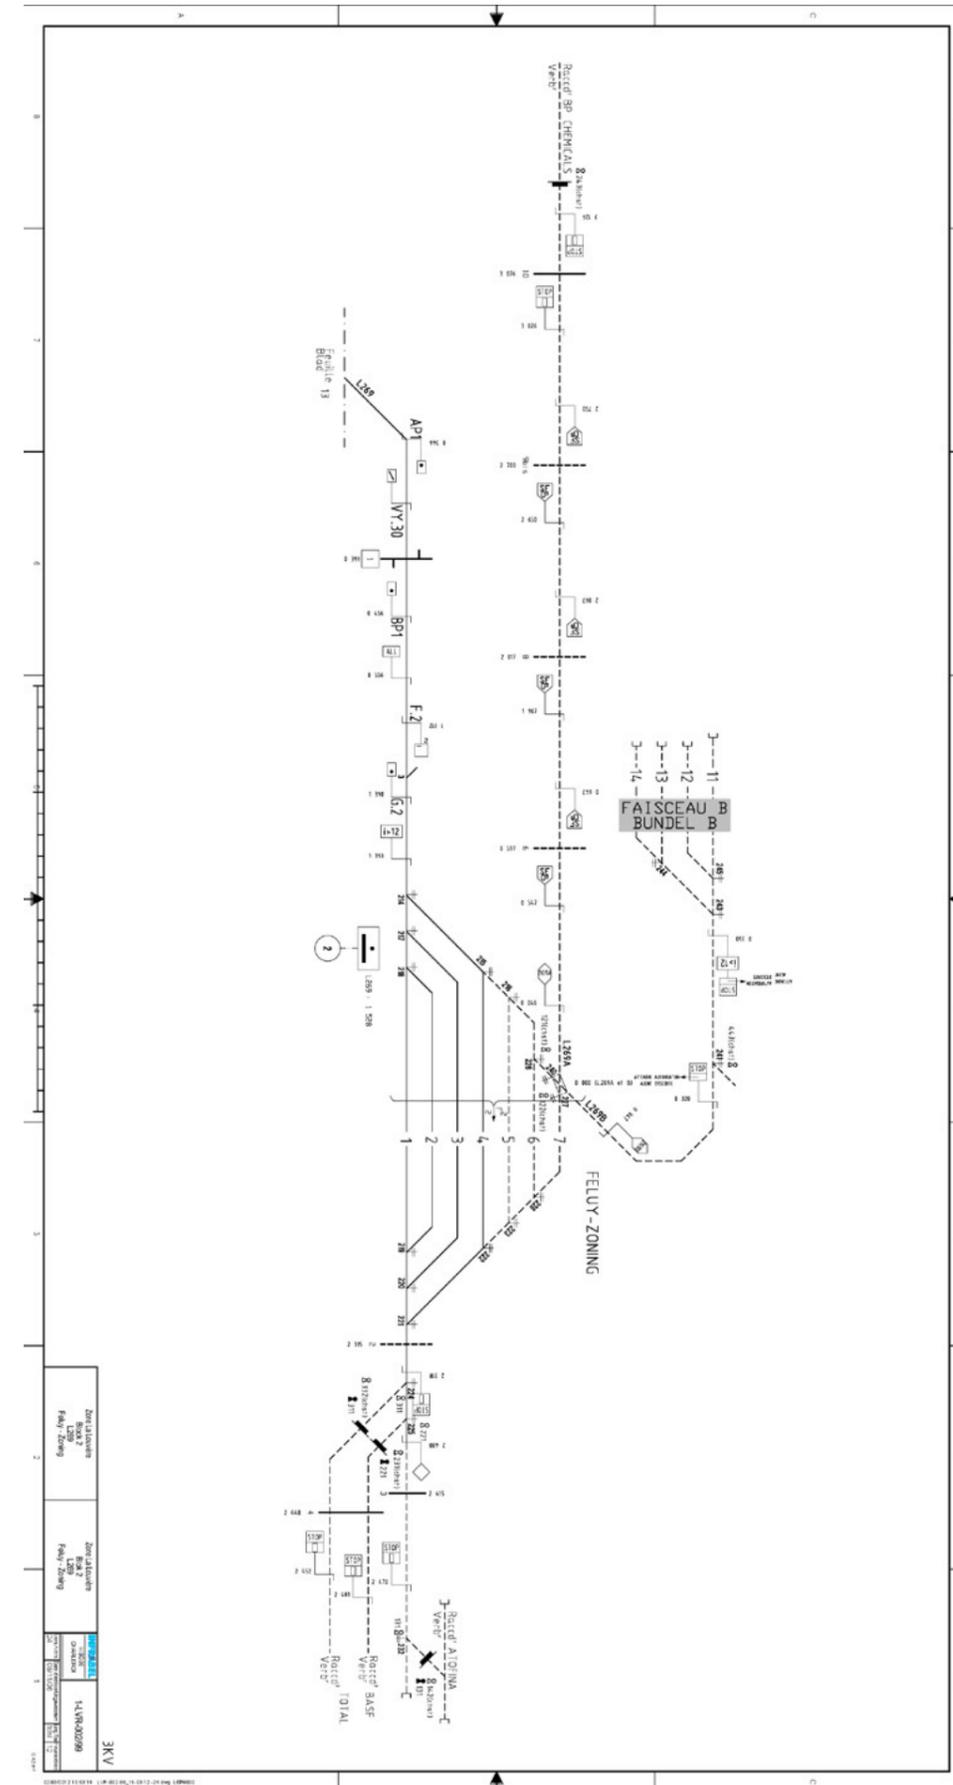
La citerne de ce wagon est vide mais a contenu de l'hexène, matière considérée comme dangereuse, relevant du règlement RID et ayant 2370 comme code ONU et 33 comme code danger. Le heurtoir de la voie 11 est enfoncé et a reculé d'une distance d'environ 5 mètres.

Le déraillement s'est produit à la voie 11 du faisceau B de Feluy.

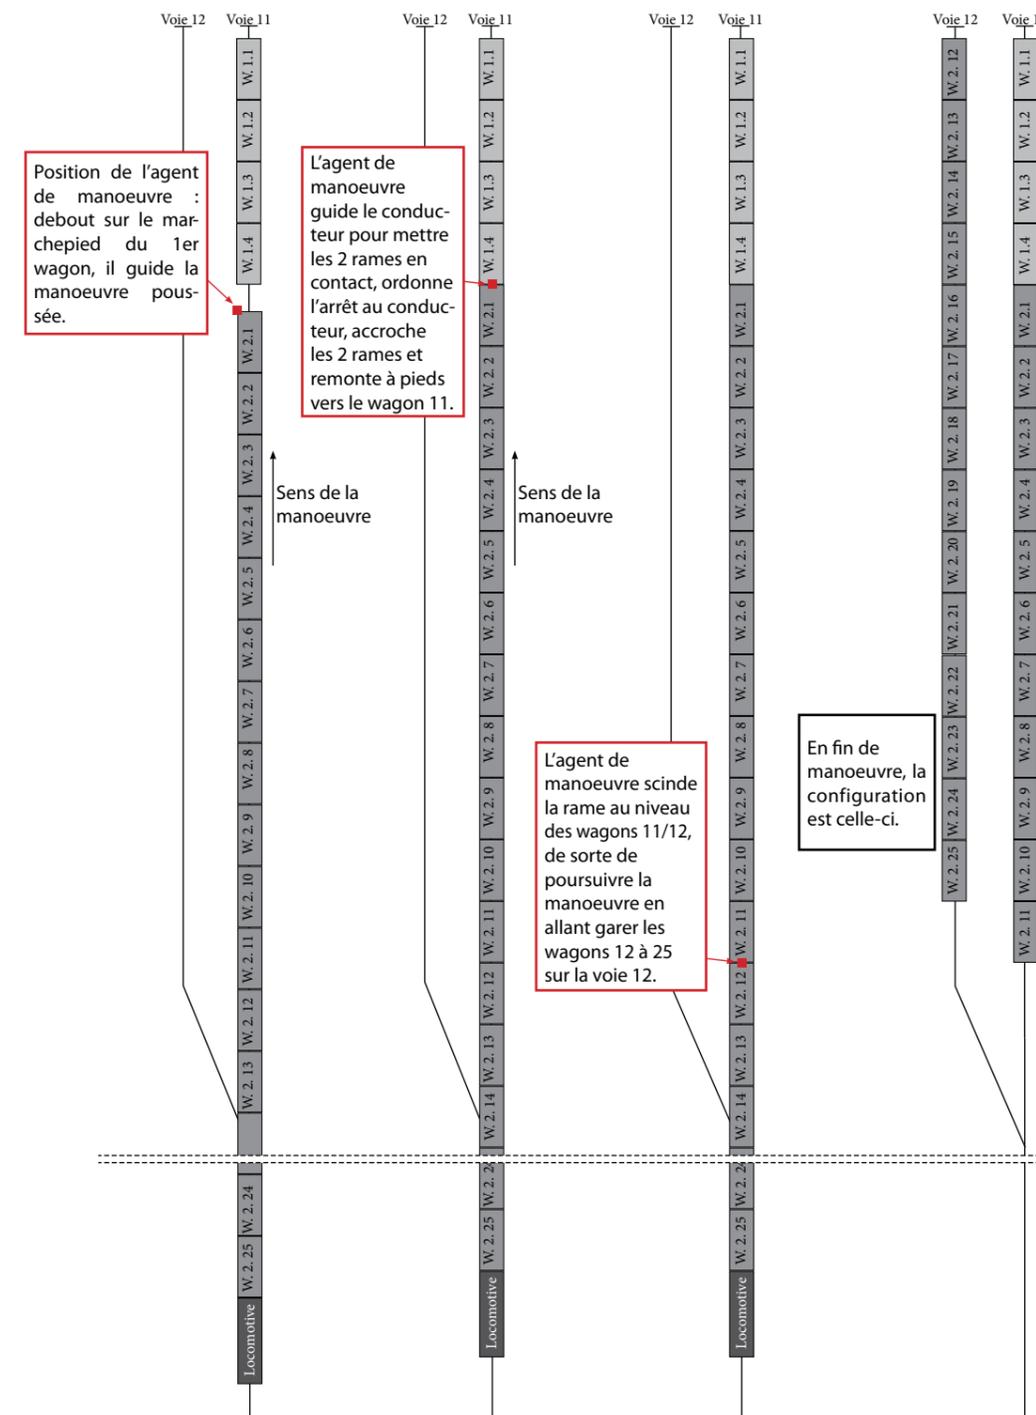
Le RSEIF 5.4 prévoit que l'agent de manœuvre doit se tenir en tête dans le sens du mouvement car il est responsable de l'observation et du respect de la signalisation.

Et, schématiquement, la manœuvre doit donc se dérouler de la façon suivante :
