RAPPORT D'ENQUÊTE DE SÉCURITÉ

COLLISION DE 2 TRAINS DE MARCHANDISES
SURVENUE LE 11 MAI 2012

A GODINNE

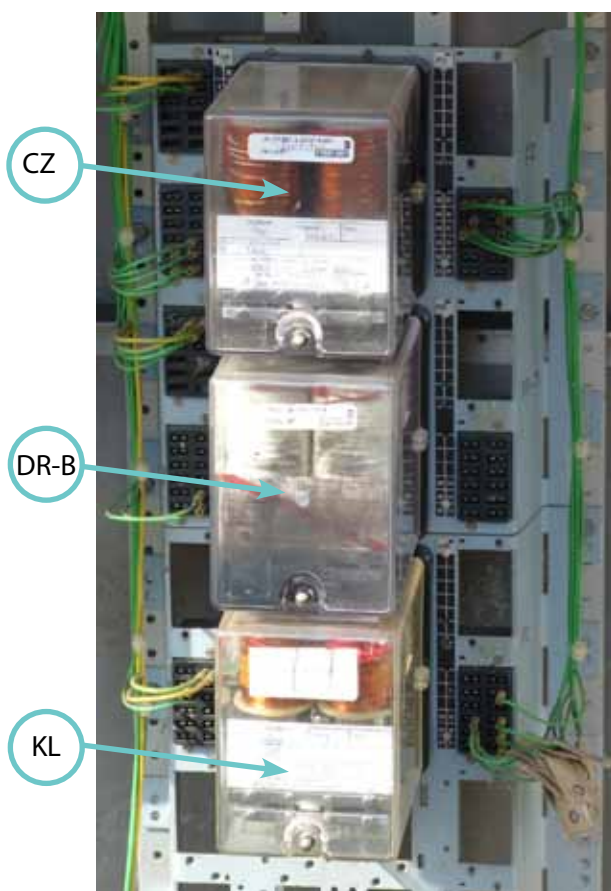
Le relais KL apparaît être le moins impacté des 3 relais :

- l'équipage mobile est en position basse et aucun contact n'est soudé;
- visuellement, aucun dommage n'est constaté;
- les mesures effectuées sont normales;
- fonctionnellement, il est opérationnel.

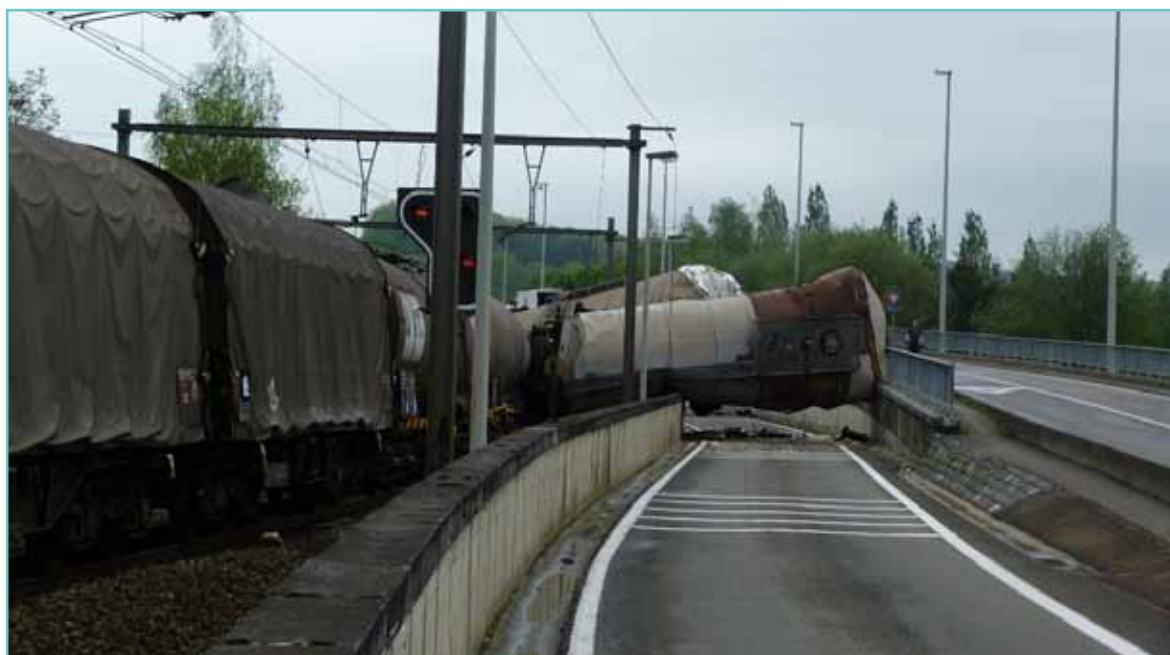
Vue prise depuis la tête du train EE44883

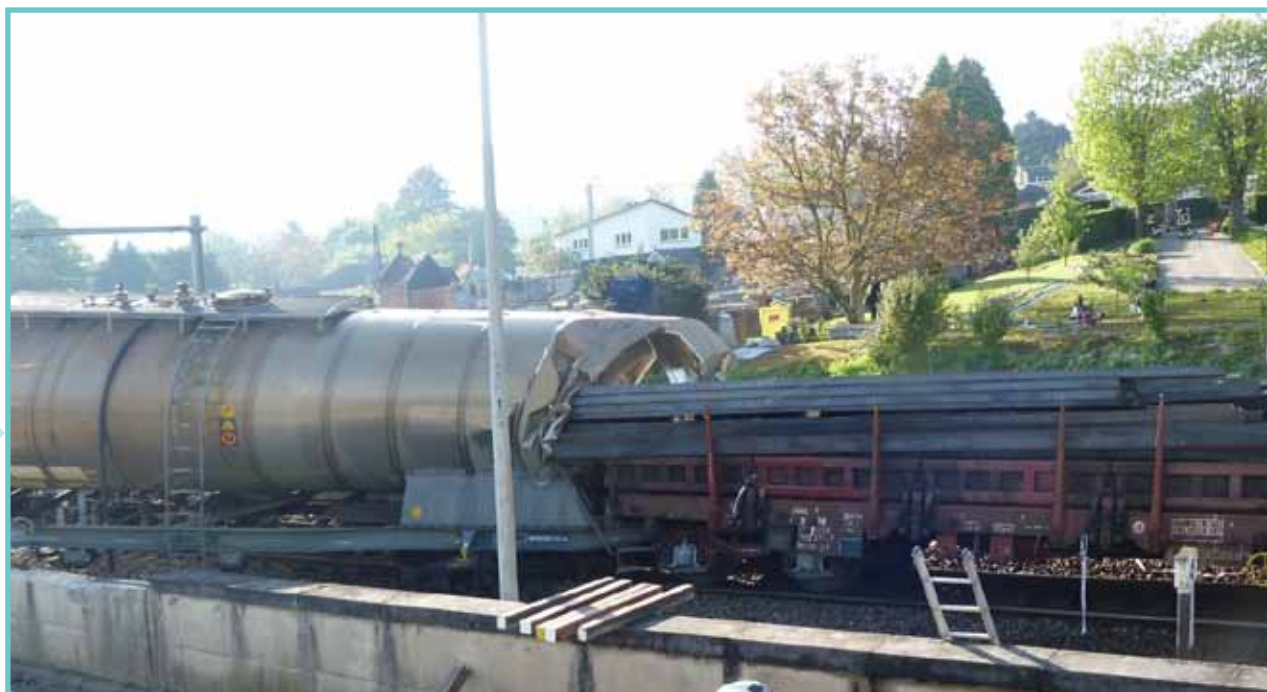
Les dégâts subis par la citerne du 28^e wagon (wagon n° 33 87 7866 002-1) contenant du disulfure de carbone n'ont pas permis de déplacer ce wagon. Il a donc fallu prévoir un transvasement du contenu de cette citerne vers un autre wagon-citerne.

Le code danger de ce produit étant 336 (matière liquide très inflammable et toxique), cette opération a demandé une extrême précaution et le maintien du périmètre de sécurité.

Gérée par l'équipe de pompiers du fabricant de ce produit (Adisseo) et par les autorités civiles (pompiers et protection civile), cette opération a demandé plusieurs jours à cause de difficultés techniques : outre l'instabilité de la citerne, le tube plongeur de la citerne était abîmé et le pompage ne pouvait donc pas se faire complètement. Après constatations de l'échec de la vidange, un tube gaineur a été utilisé.

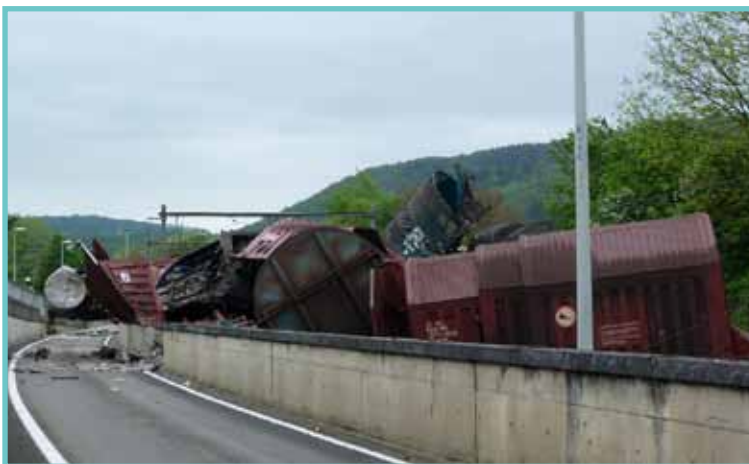
Vue du site de l'accident depuis l'arrière du train E48785

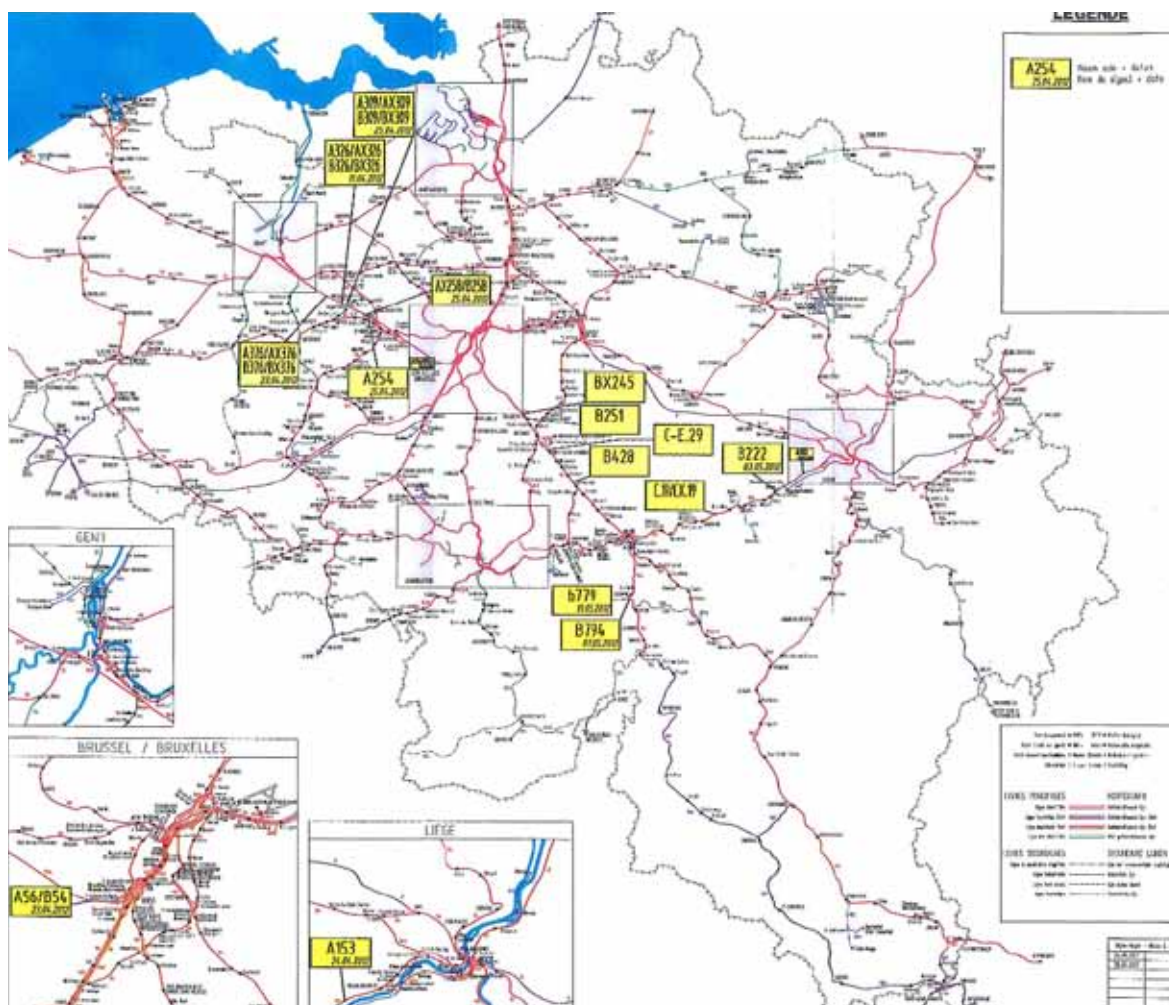
En date du 5 juin 2012, Infrabel a communiqué à l'OE la carte suivante reprenant des points de passage de l'AM339 où des dégâts à la signalisation ont été observés :

Cette carte permet d'identifier d'autres points impactés par l'AM339 lors de divers trajets sur le réseau.

Une signalisation moins restrictive qu'attendue a alors pu être présentée aux conducteurs des trains. Ces événements sont repris dans les CSI transmis annuellement à l'ERA et font donc l'objet d'une attention particulière en tant que précurseurs d'accident.

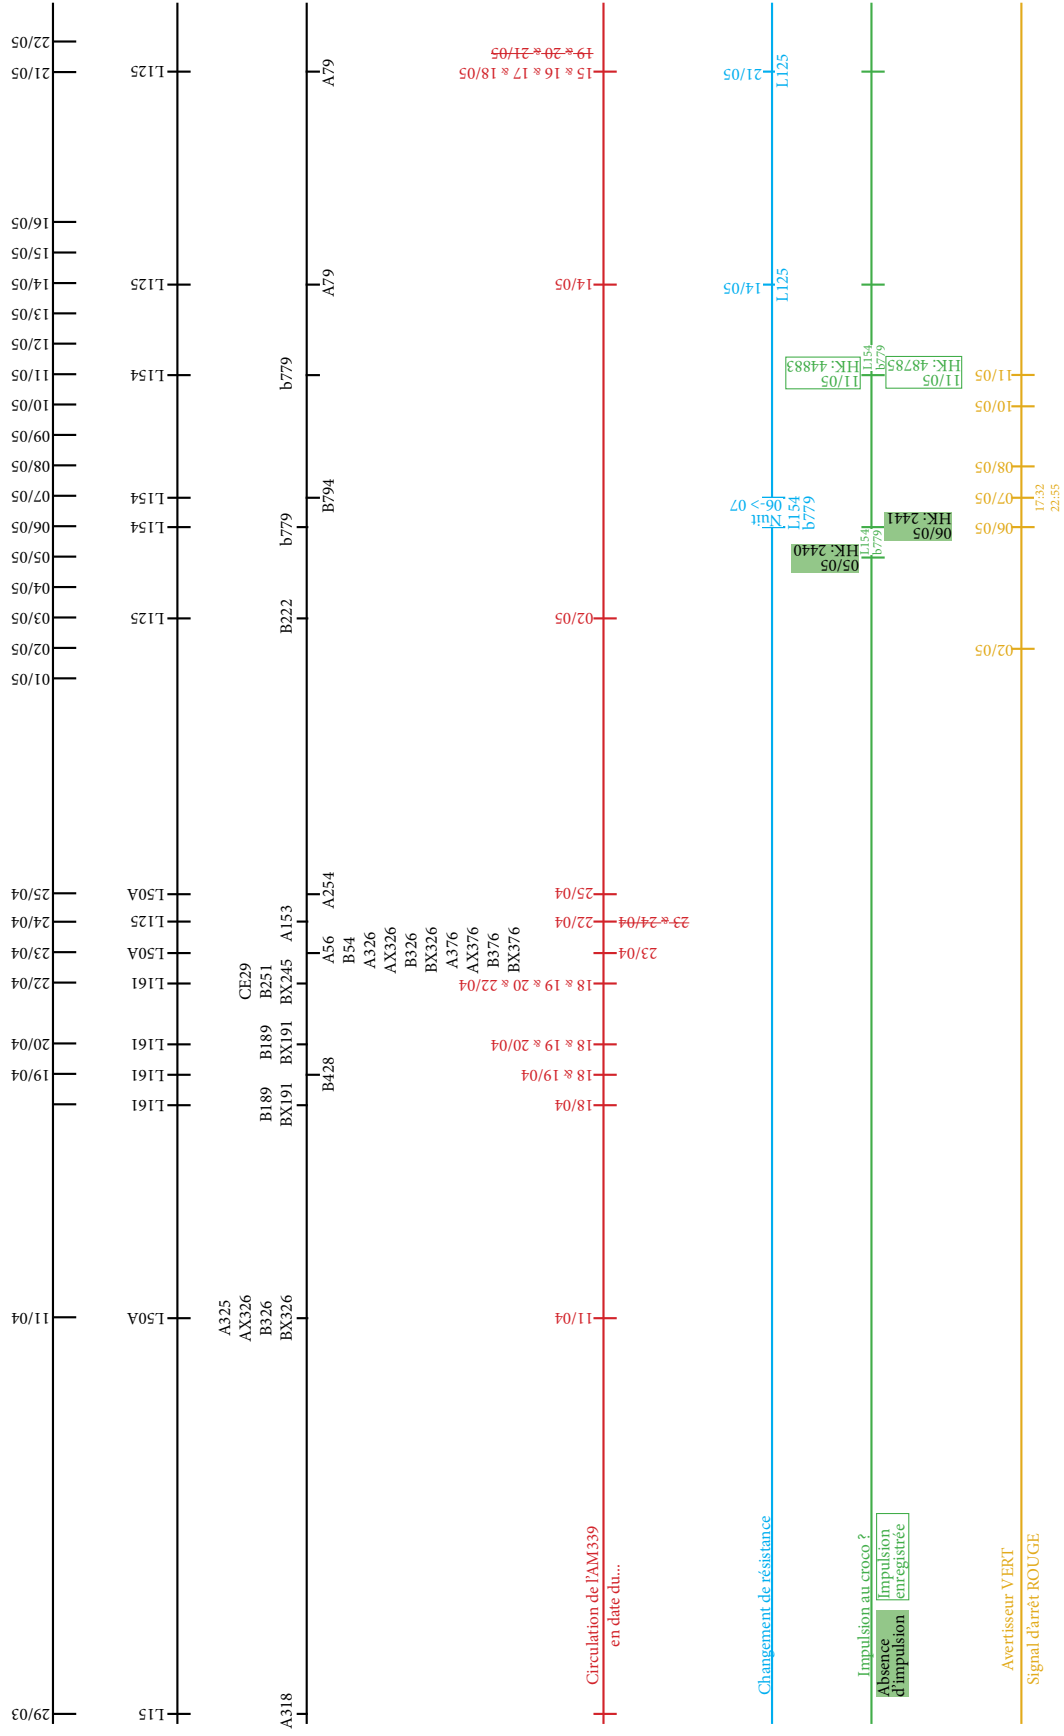
- les lignes et signaux où ont été observés des incidents : retombées intempestives à l'arrêt, détérioration de composants du circuit de commande de signaux, incidents de répétition,... (lignes 2 et 3)
- la circulation de l'AM339 (ligne 4)
- les interventions d'équipes techniques au signal b779 de la ligne 154 (à Godinne) (ligne 5)
- les ratés "d'impulsions crocodile" rapportés par les conducteurs (ligne 6)
- les états du signal b779 et B779 (ligne 7)

Cette ligne du temps permet de faire un lien entre les dégâts observés par Infrabel à certains éléments de la signalisation sur le réseau et les roulements de l'AM339.

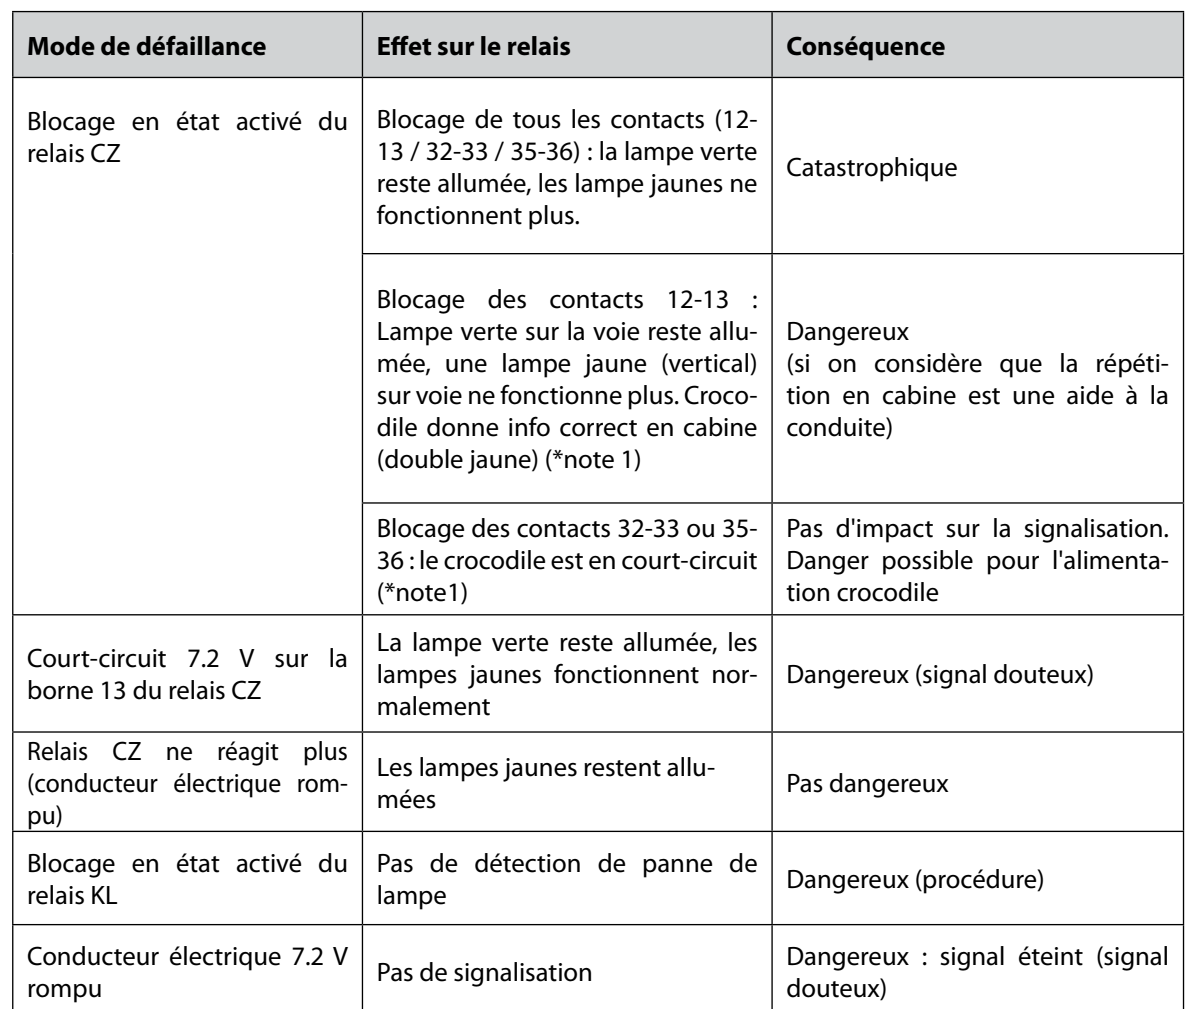
Selon le schéma de logique (cf. 3.4.1.8) repris ci-après, un tableau de modes de défaillances peut être établi :

L'armoire du signal b779 est considérée comme un système final bâti sur des sous-systèmes : les relais de sécurité. L'étude de la logique de commande du signal, le relais de sécurité tel que le relais CZ, élément final de ce système, est considéré comme à canal unique (ou 1oo1).
