# Rapport - Enquête de Sécurité

## Double dépassement de signal d'un train international Antwerpen-Luchtbal - 1 novembre 2015

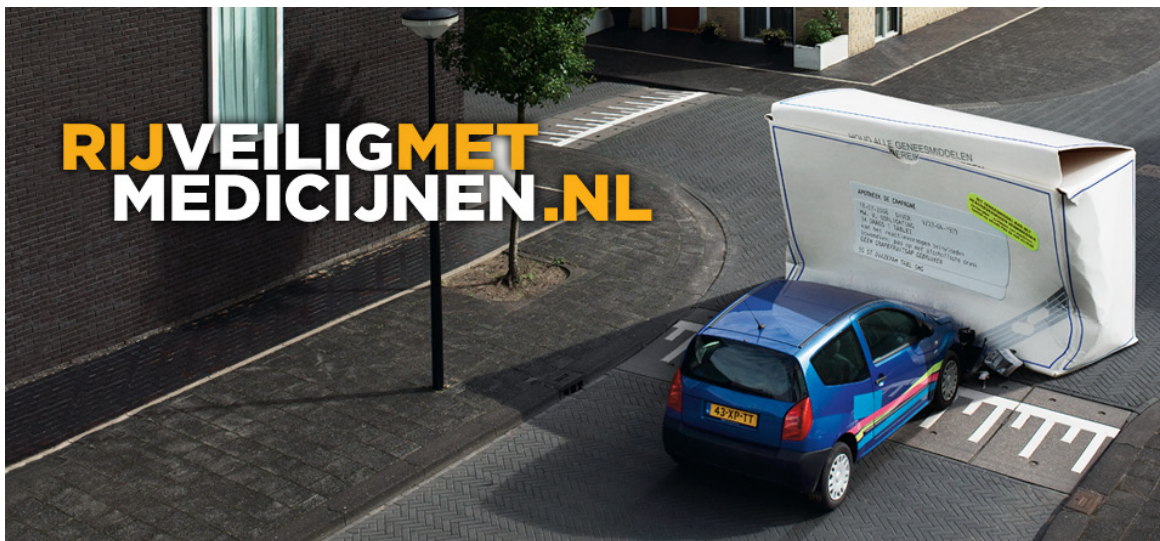
On peut trouver les informations concernant les effets potentiels de médicaments sur la conduite dans la notice des médicaments. Aux Pays-Bas, il est, en outre, possible de reconnaître les médicaments non autorisés de manière très simple : une étiquette jaune (voir photo ci-dessous) est apposée sur l'emballage des médicaments concernés.
